Vehicle Inspection Report

สรุปผลการตรวจสอบ (Inspection Summary)

ยี่ห้อ/รุ่น (Brand/Model): BMW 528i M-SPORT 2.0 AT	วันที่ตรวจสอบรถยนต์ (Date of Inspection): 30-10-63
หมายเลขตัวถัง (VIN): MMF5A54050D343043	เลขคำขอบริการ (Job No.): I020/0097
หมายเลขเครื่องยนต์ (Engine No.): B1560557	Vehicle Picture:

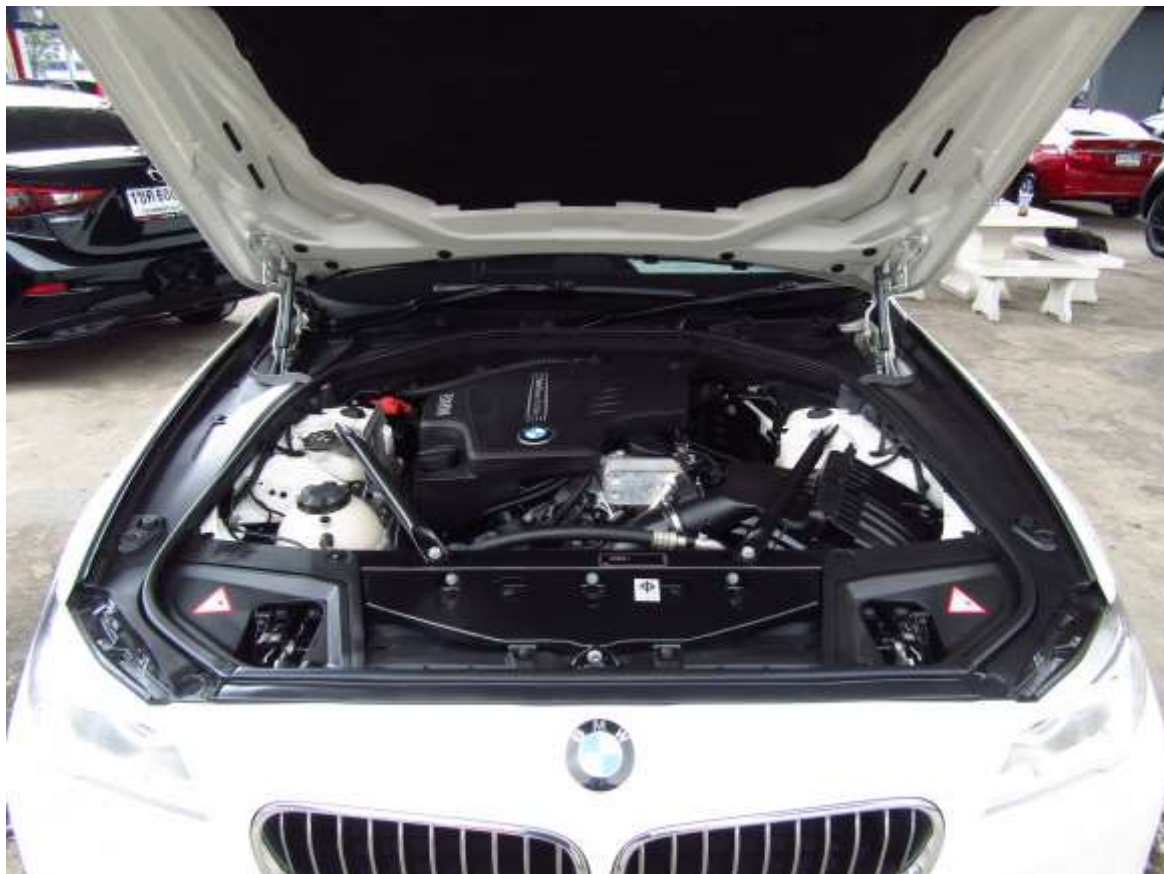
ภาพห้องเครื่อง - Engine Bay Visual Details:

การทดสอบ แบตเตอรี่ Battery Test	Battery Test		Charging System Test at 2000 rpm	
	Voltage	12.78	V	Voltage	14.48 V
	Rating	850	CCA	Status	Normal
	Current	986	CCA	Start System Test	
	Internal resistance	10.99	mΩ	Start Voltage	9.24 V
	State of Charge	100	%	Status	Normal
	State of Health	100	%	Max. Load Test at 2000 rpm	
	Status	Great		Max. Load	14.32 V
	Test Date	04.09.62		Voltage	
				Status	Normal
