Vehicle Inspection Report

สรุปผลการตรวจสอบ (Inspection Summary)

ยี่ห้อ/รุ่น (Brand/Model): TOYOTA CAMRY 2.0 G AT	วันที่ตรวจสอบรถยนต์ (Date of Inspection): 04-11-63
หมายเลขตัวถัง (VIN): MR053DK5100100641	เลขคำขอบริการ (Job No.): I020/0067-2
หมายเลขเครื่องยนต์ (Engine No.): 6ARP013843	Vehicle Picture:  
ปีที่ผลิต (Build Date): 2015	
สีรถ (Color): ดำ	
ระยะการใช้งาน (Mileage): 145,966 กม.	
หมายเลขทะเบียน (No. Plate): 4กธ 9624	
วันครบกำหนดชำระภาษี (Registration Expiry): 26 ส.ค. 64	
ชื่อลูกค้า (Customer Name): วิสาร ออโต้คาร์	
ที่อยู่ (Address): กัลปพฤกษ์	
โทรศัพท์ (Tel):	
สถานที่ตรวจสอบรถ (Inspection Place): วิสาร ออโต้คาร์

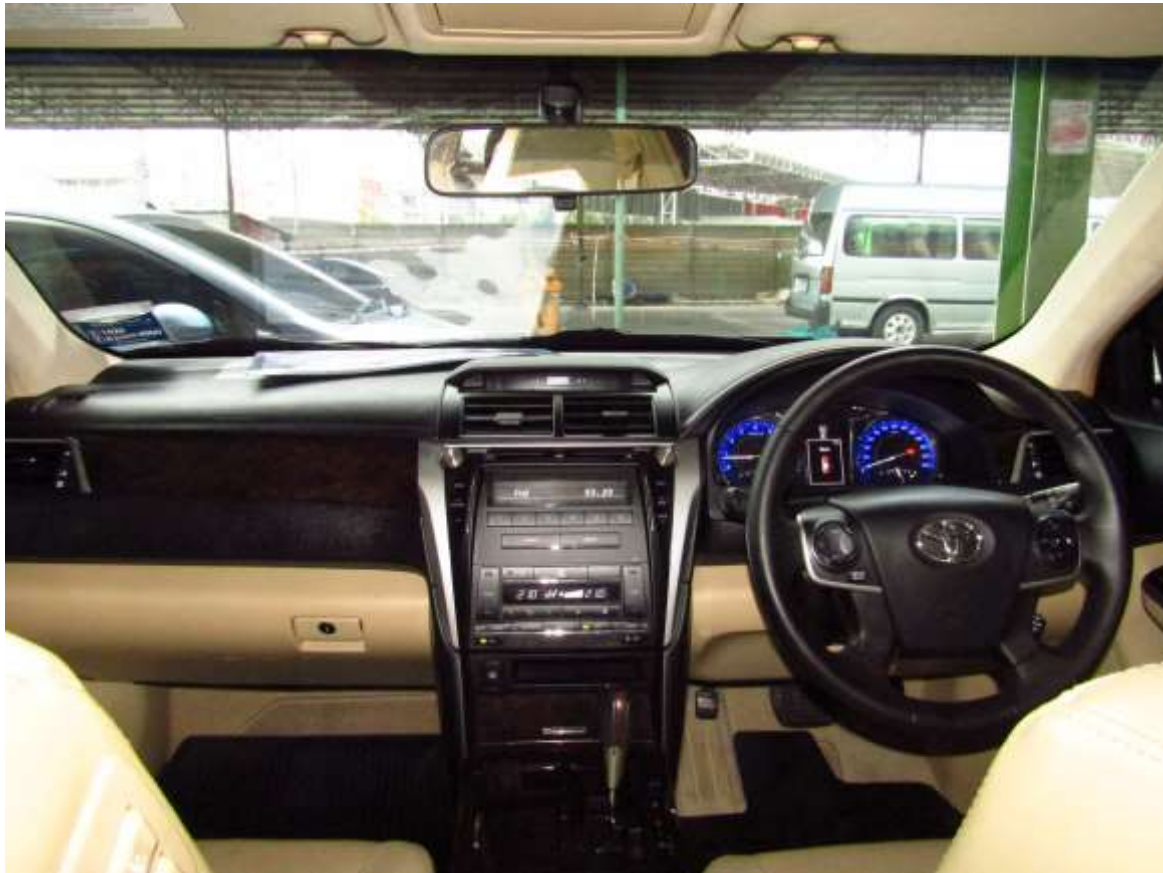
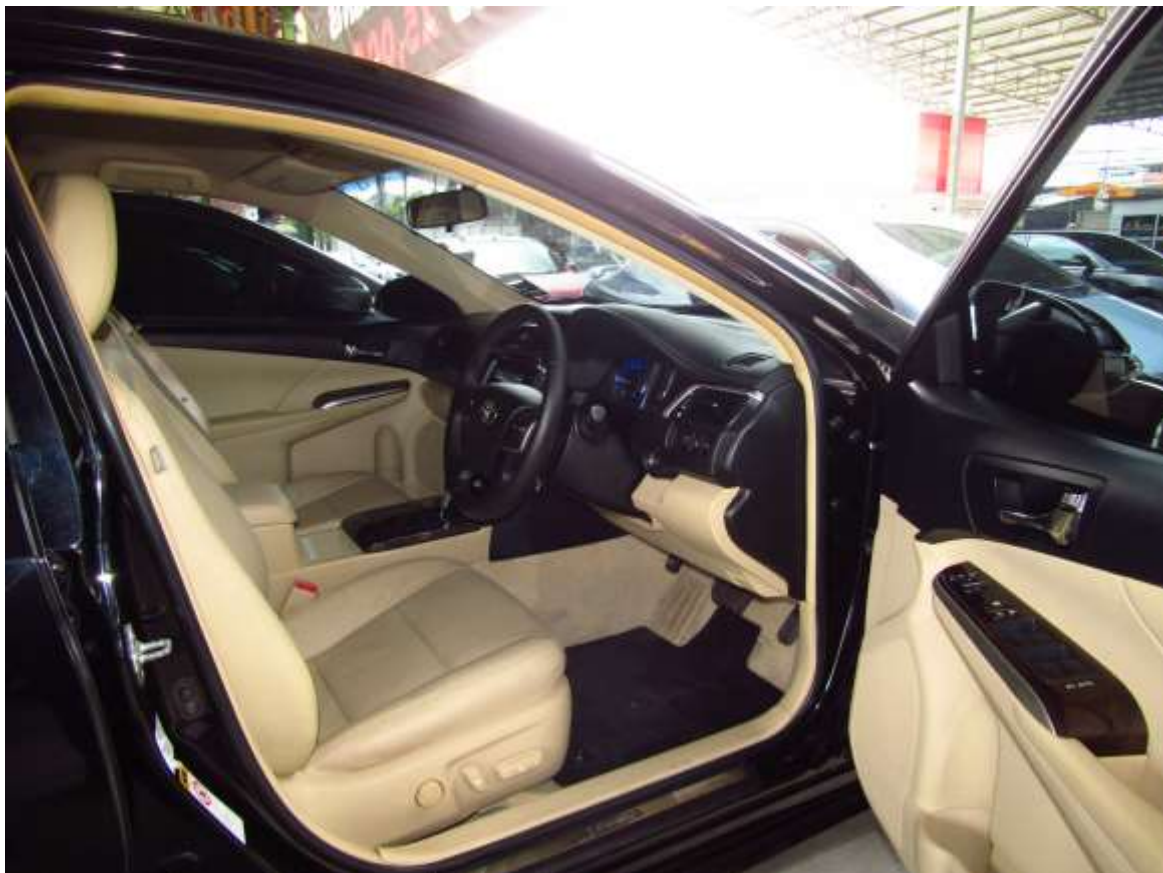
ภาพภายในด้านหน้า หลัง และ จุดบกพร่อง - Interior Visual Details (Front, Rear and/or Defect):

ที่นั่ง สภาพ Seat Appearance	สภาพตามอายุการใช้งาน
	การทำงาน การปรับ และการล็อค เบาะ Seat Adjust functional	ทำงานได้ดี
	สภาพ รางใต้เบาะ Seat slide adjust rail	สภาพตามอายุการใช้งาน
	เข็มขัดนิรภัย Seat Belts	สภาพตามอายุการใช้งาน
	อื่นๆเพิ่มเติม Others	N/A

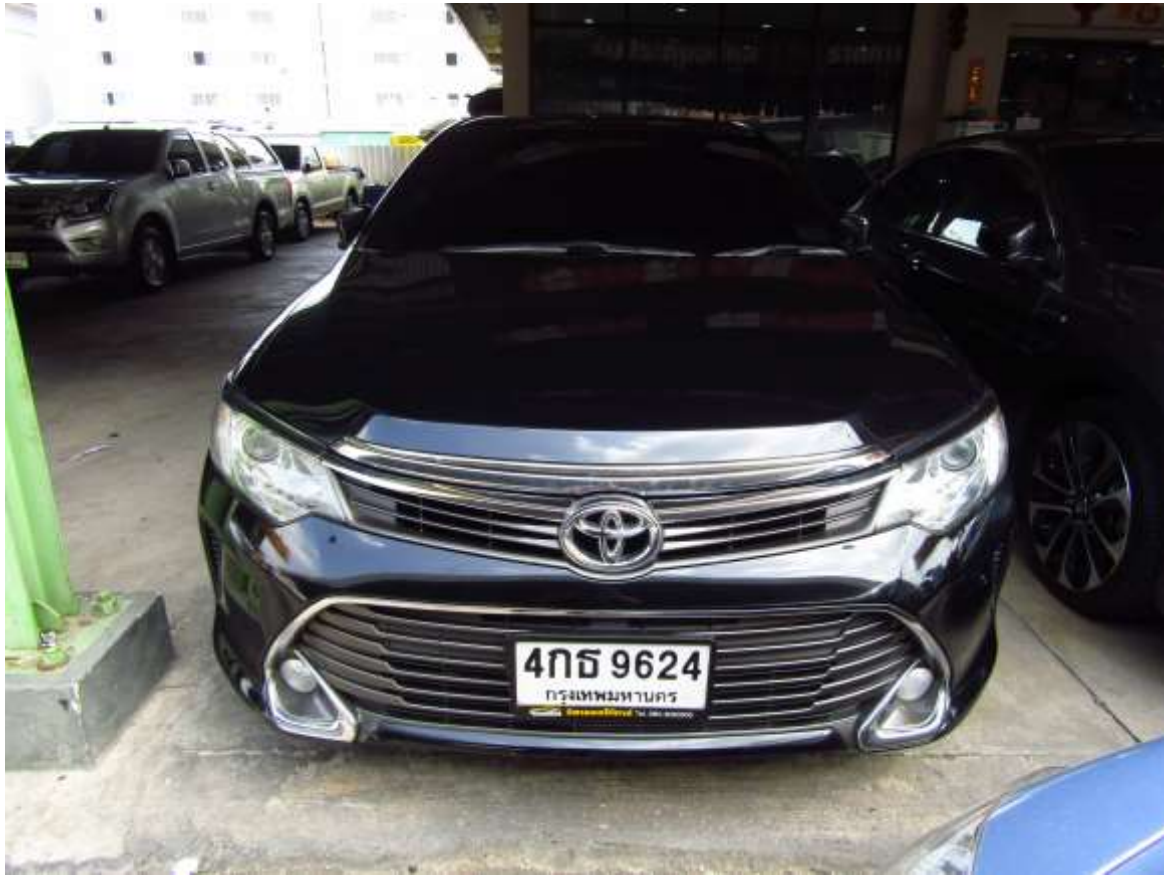
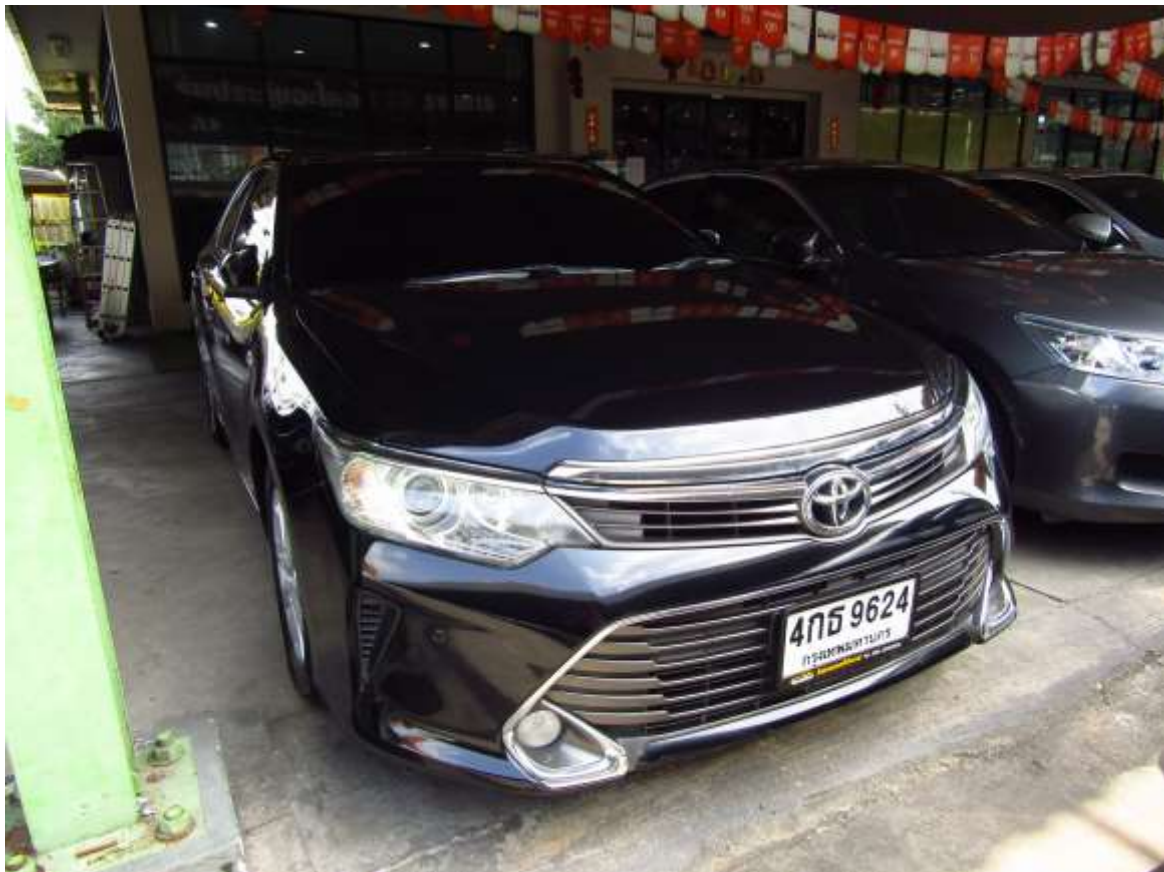
ภาพภายนอก - Exterior Visual Details:

กันชนหน้า Front Bumper	สภาพดี
 	คาน รับกันชนหน้า (ขวา) Front Side Member (Right) Appearance	สภาพดี
 	คาน รับกันชนหน้า (ซ้าย) Front Side Member (Left) Appearance	สภาพดี
 	ฝากระโปรงหน้ารถ Bonnet	สภาพดี
 	กระจกบังลมหน้า Windshield	สภาพดี
 	หลังคา Roof	สภาพดี
 	สภาพ และการทำงาน หลังคาชั้นรูป หลังคาเปิดประทุน Sunroof/Convertible functional and appearance	N/A
 	แก้มบังโคลนหน้าขวา Front Right Wing	สภาพดี
 	ประตูหน้าขวา Front Right Door	สภาพดี
 	ประตูหลังขวา Rear Right Door	สภาพดี
 	ประตูเลื่อนด้านขวา Sliding Right Door	N/A
 	แก้มบังโคลนหลังขวา Rear Right Wing	สภาพดี
 	บันไดขายน้าด้านขวา Right Rocker Panel	สภาพดี
 	แก้มบังโคลนหน้าซ้าย Front Right Wing	สภาพดี

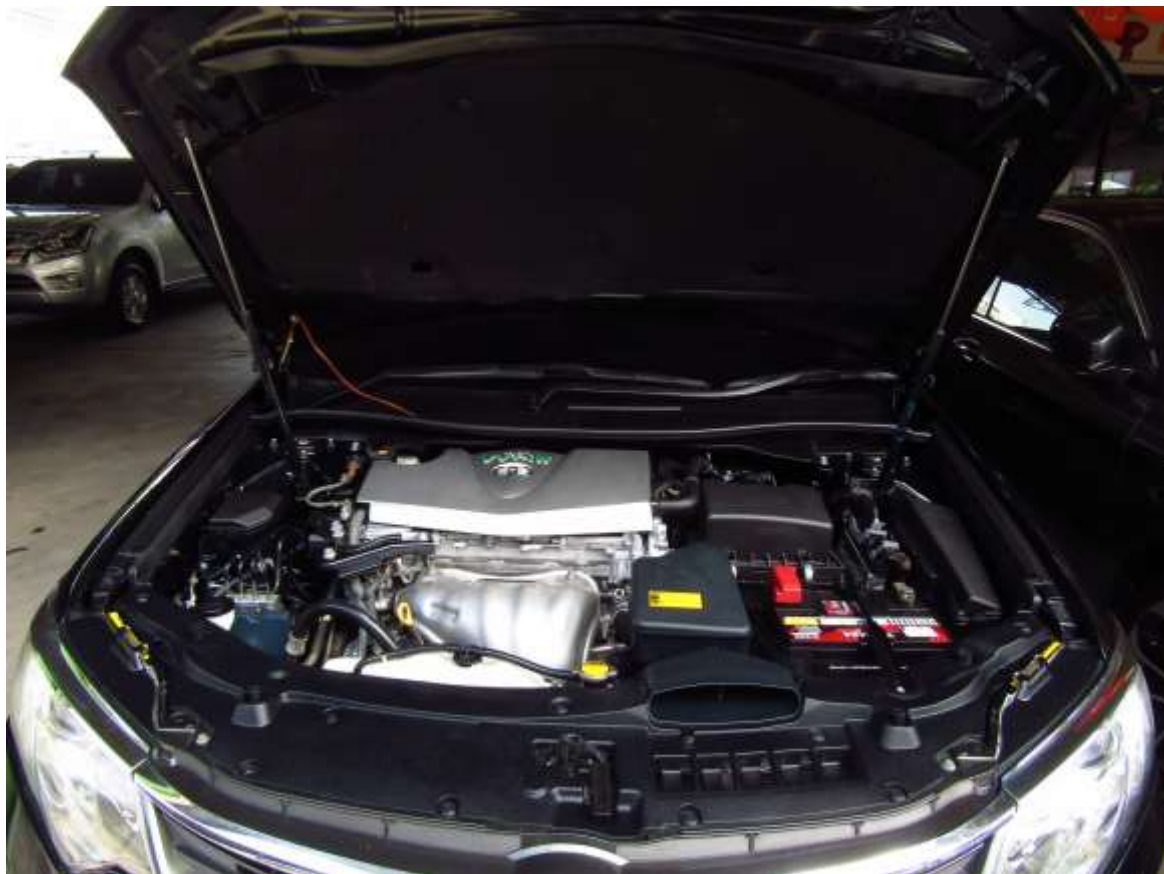
ภาพห้องเครื่อง - Engine Bay Visual Details:

การทดสอบ แบตเตอรี่	Battery Test		Charging System Test at 2000 rpm		
	Battery Test	Voltage	12.48	V	Voltage	14.38 V
		Rating	355	CCA	Status	Normal
		Current	523	CCA	Start System Test	
		Internal resistance	8.56	mΩ	Start Voltage	9.11 V
		State of Charge	100	%	Status	Normal
		State of Health	100	%	Max. Load Test at 2000 rpm	
		Status	Great		Max. Load	14.16 V
		Test Date	04.11.63		Voltage	
					Status	Normal
