INSPECTION  
BY ONE2CARVehicle Inspection Report  
สรุปผลการตรวจสภาพรถ (Inspection Summary)

I023/0188-99

BMW X7 3.0 xDrive30d M Sport

Apr 5, 2024

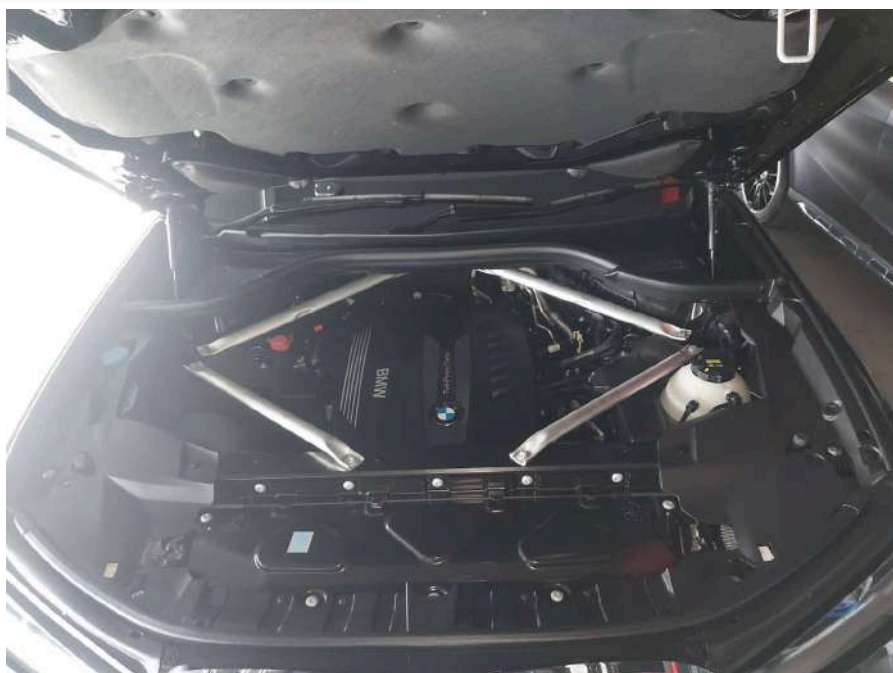
### ภาพห้องเครื่อง

Voltage	12.09	V
Rating	650	CCA
Current	416	CCA
Internal resistance	6.71	mΩ
State of Charge	29	%
State of Health	41	%
Status	REPLACE

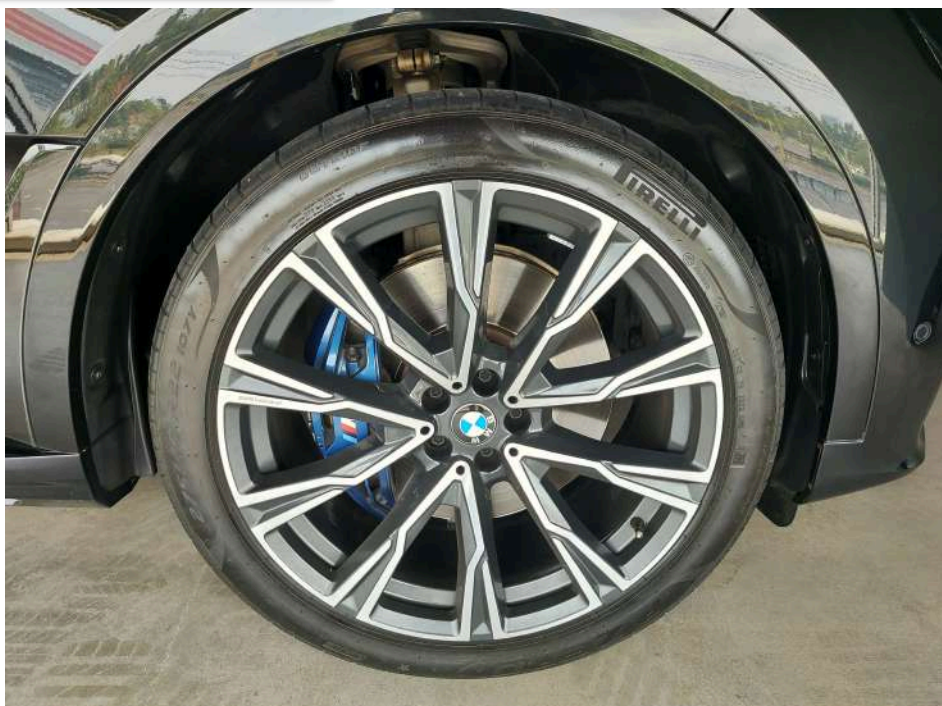
#### ขอบยาง ล้อ

45/20
