I023/0249-52

Honda Accord 2.0 Hybrid i-VTEC

INSPECTION
BY ONE2CAR

Vehicle Inspection Report

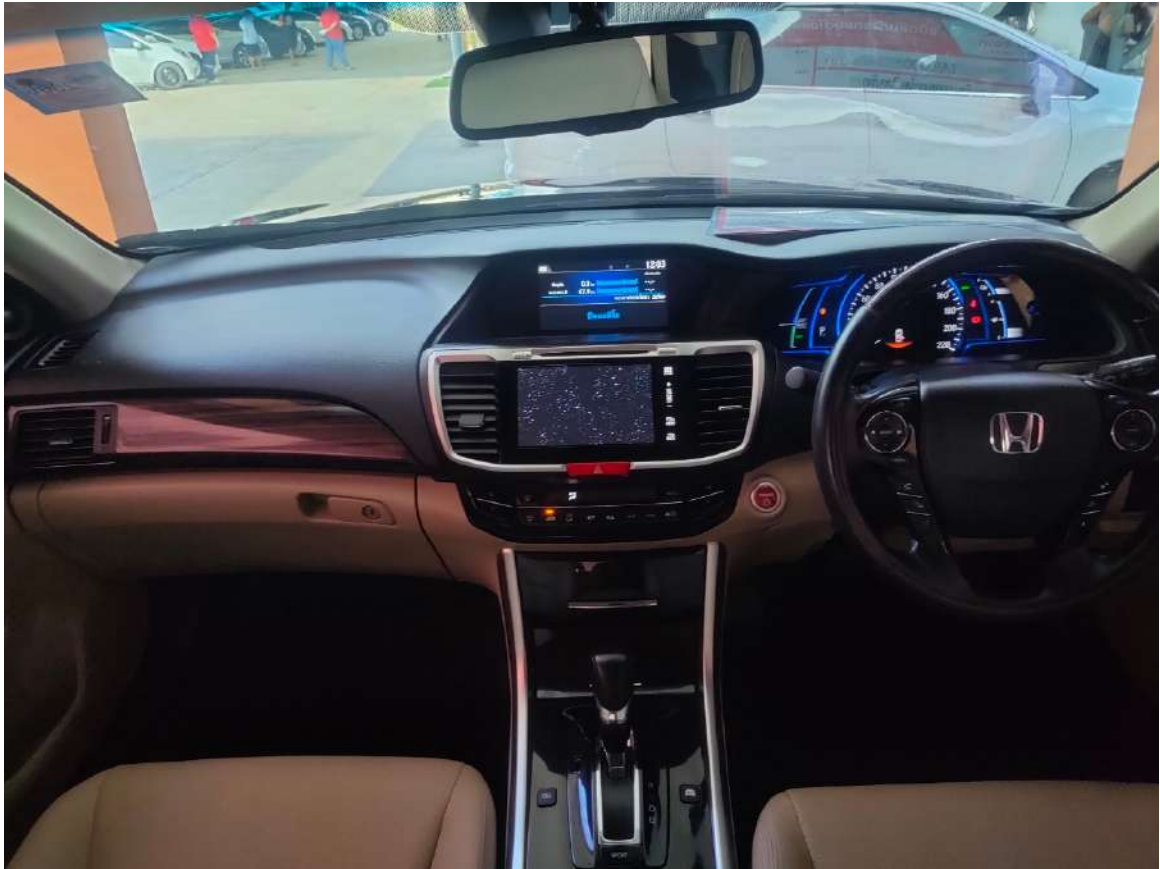
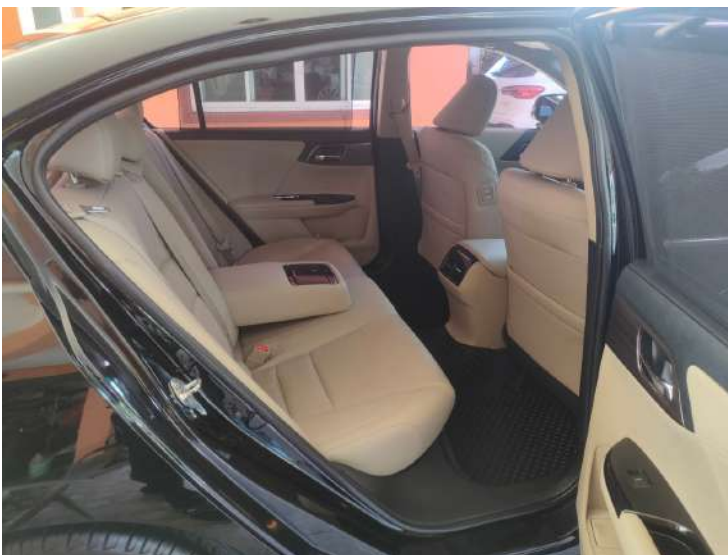
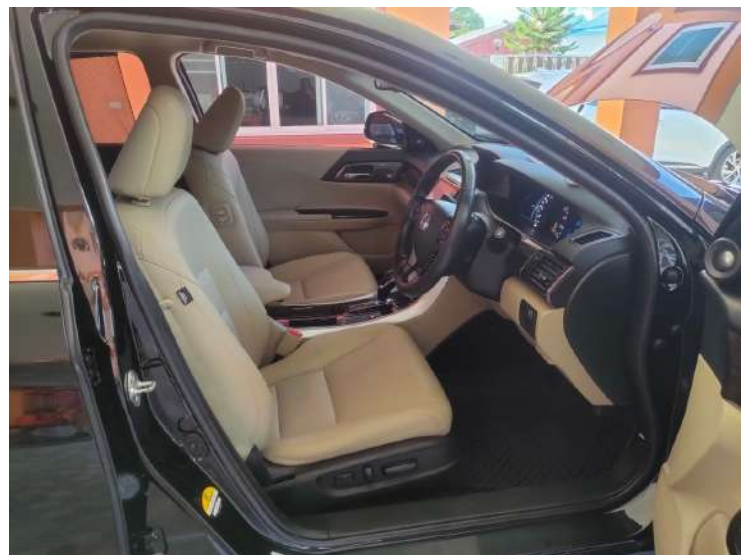
ภาพภายใน

ประเมินสภาพรวม: ผ่าน
อุปกรณ์หลัก/อุปกรณ์เสริมขณะขับที่:

- ✓ ระบบปรับอากาศ [ผ่าน]
- ✓ ไฟส่องสว่าง [ผ่าน]
- ✓ ไฟเลี้ยว/ไฟฉุกเฉิน [ผ่าน]
- ✓ หน้าปัดและมาตรวัด [ผ่าน]
- ✓ เข็มชี้ดิรภัย [ผ่าน]
- ✓ แตร [ผ่าน]
- ✓ เครื่องเล่นเพลง [ผ่าน]
- ✓ ระบบปัดน้ำฝน [ผ่าน]
- ✓ เบาะนั่งยึดแน่น [ผ่าน]
- ✓ กระจกไฟฟ้า [ผ่าน]

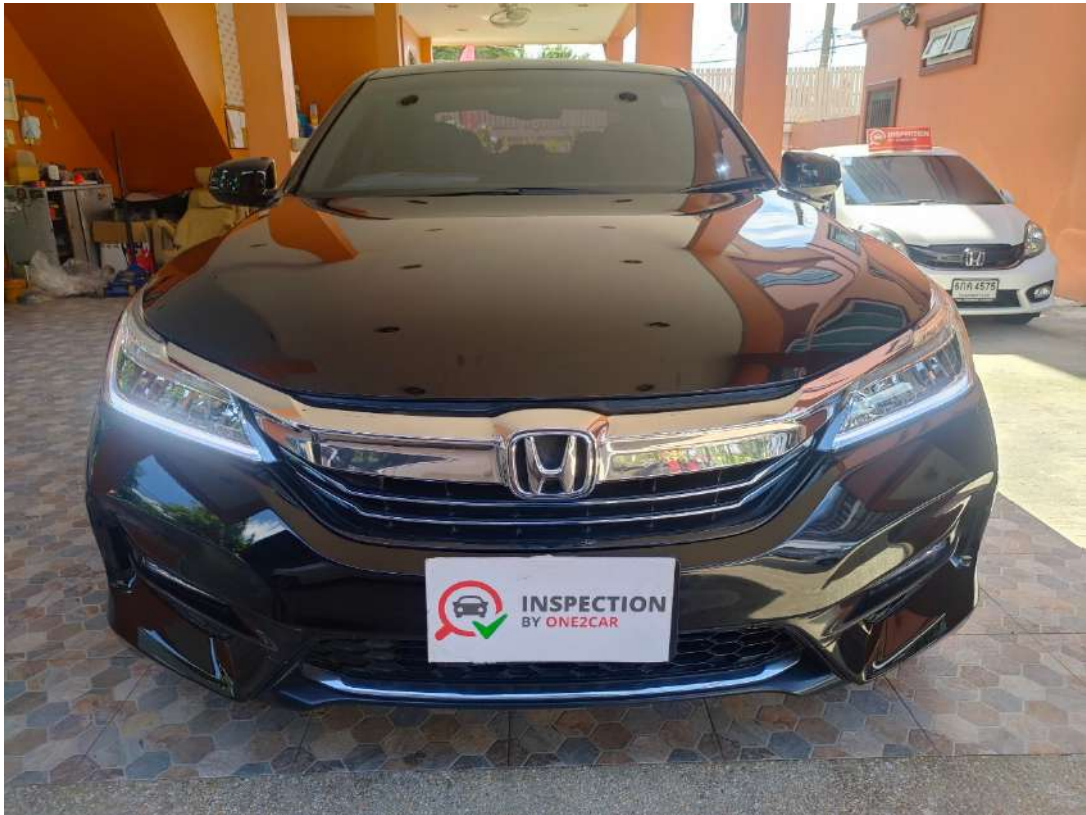
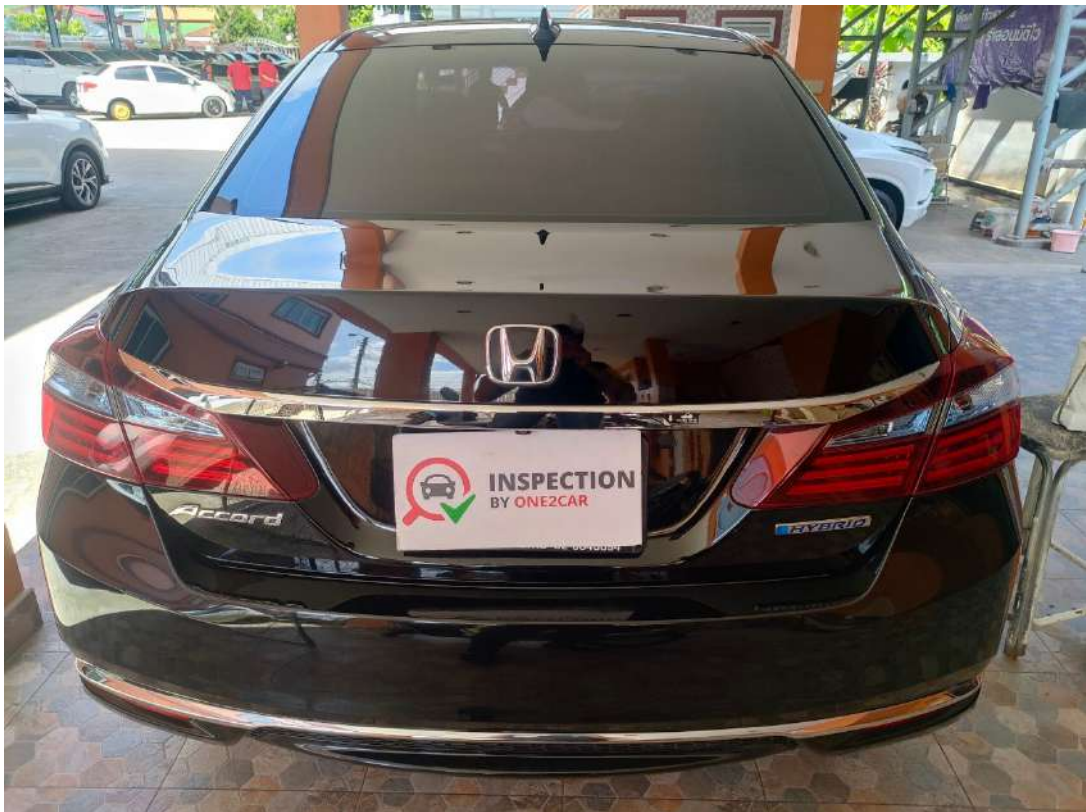
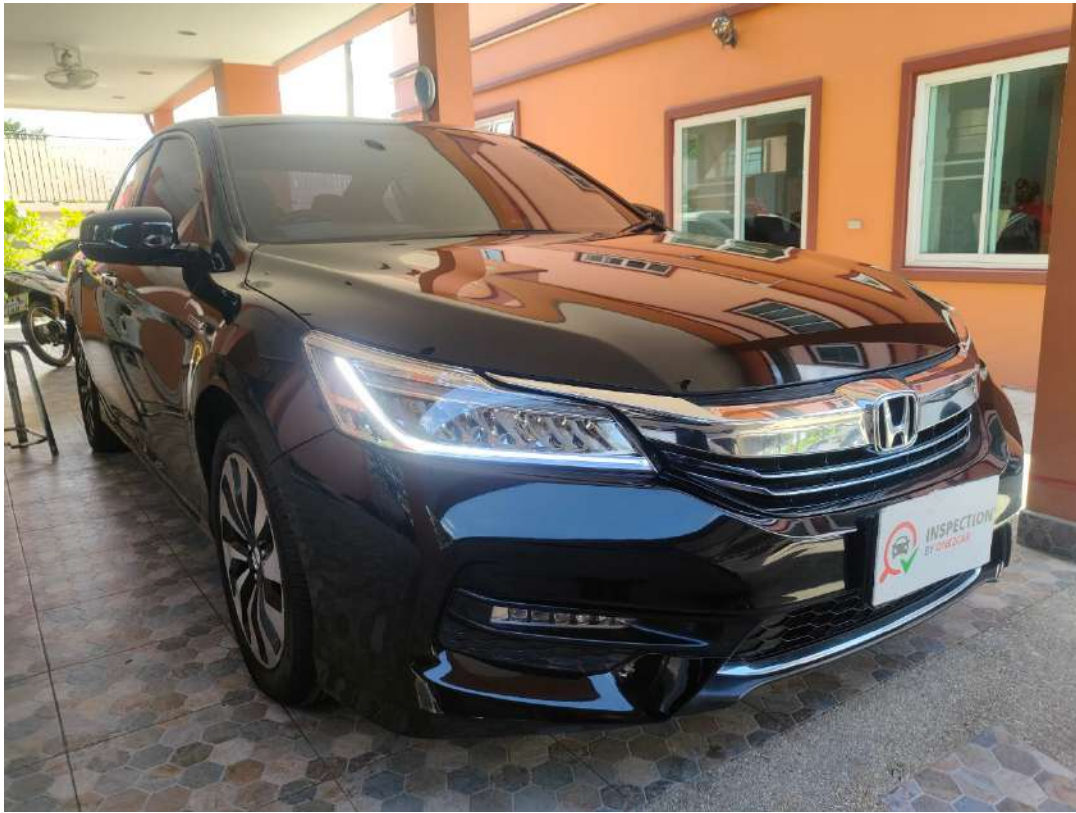
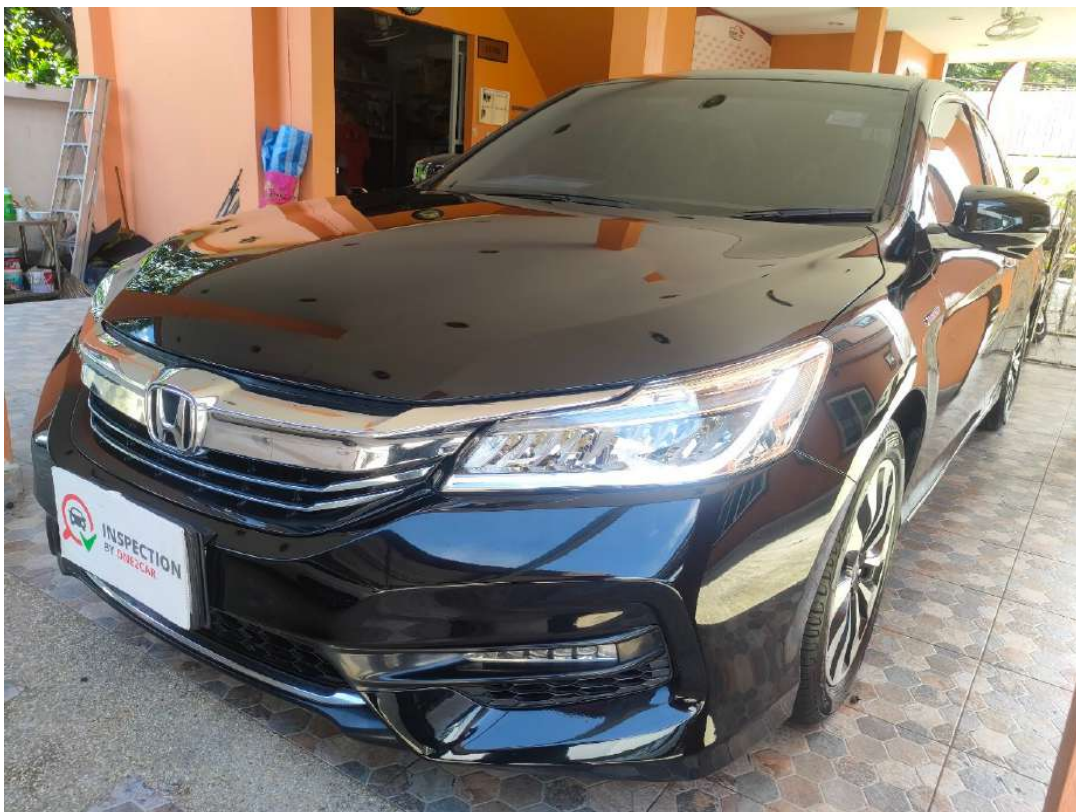
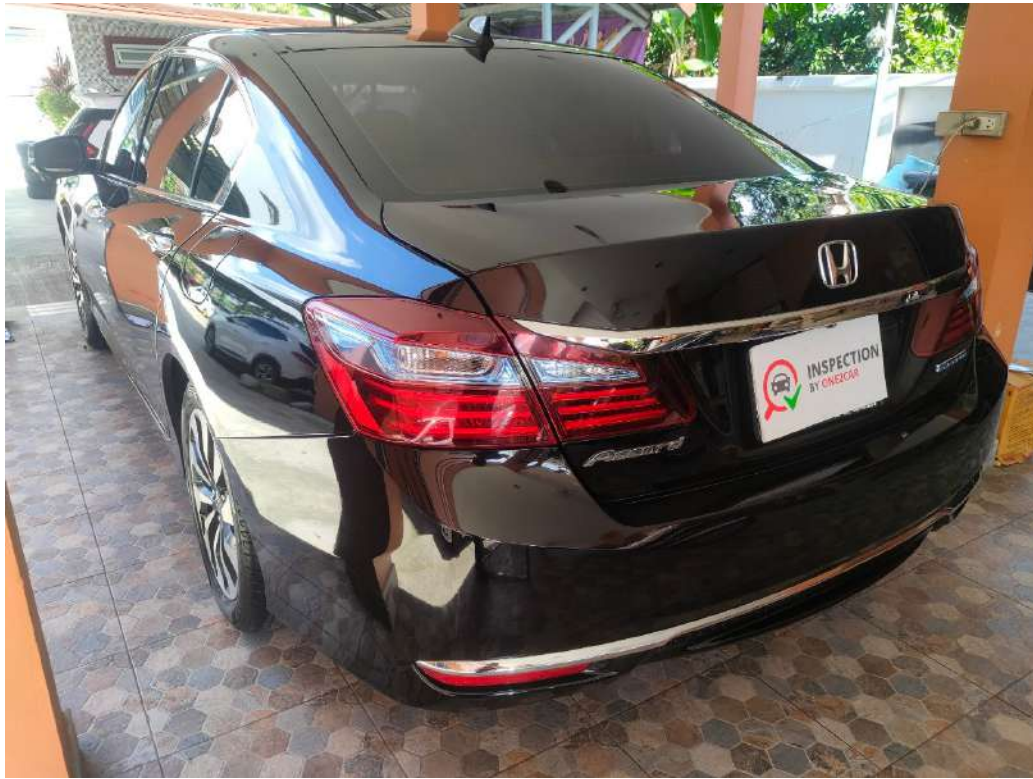
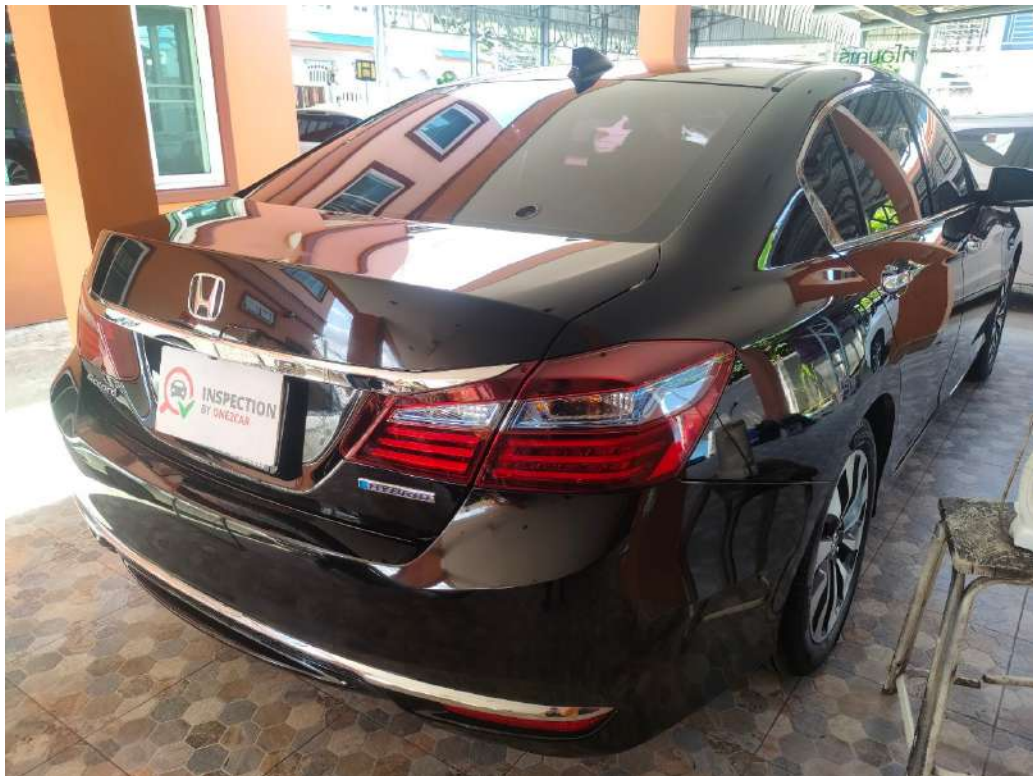
ภาพภายนอก

ประเมินสภาพรวม: ผ่าน
รายการที่รื้อการแก้ไข: ไม่พบรายการแก้ไข
ชิ้นส่วนประกอบตัวถังรถ

- ✓ แผ่นเพลทเลขตัวถังมองเห็นได้ชัดเจน
- ✓ ชิ้นส่วนประกอบตัวถังรถ ผ่านการวัดค่าความหนาของสีแล้ว
- ✓ สีรถตรงตามเสาเสาเอกเสาจตทะเบียน

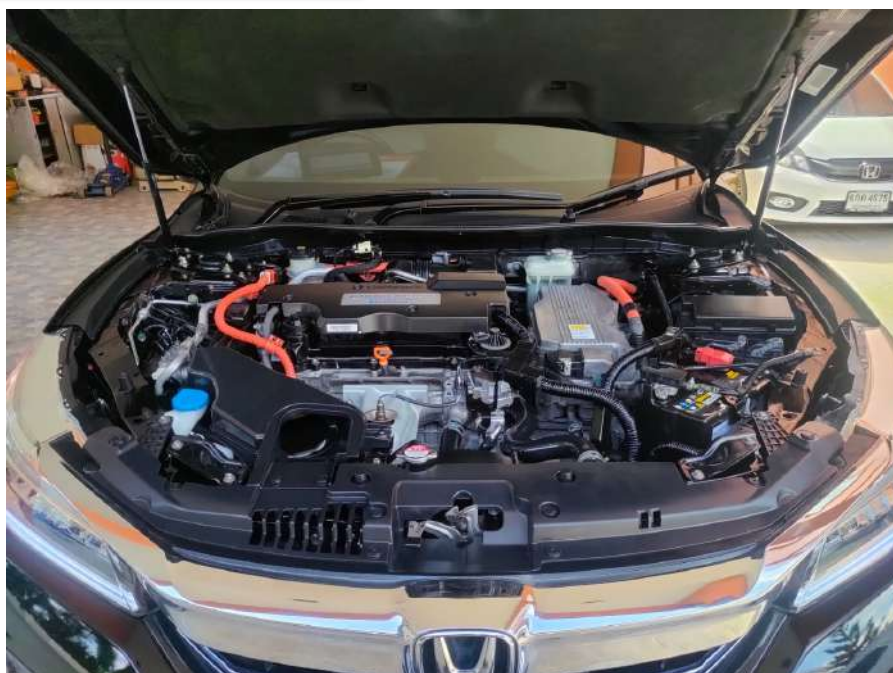
ภาพห้องเครื่อง

- ✓ รอบเดินเบาของเครื่องยนต์ปกติ
- ✓ ไม่มีปัญหาการสตาร์ทเครื่อง
- ✓ ระบบระบายความร้อนเครื่องยนต์แสดงค่าปกติ
- ✓ ไม่เกิดเสียงจากชิ้นส่วนหรือสายพานหน้าห้องเครื่อง
- ✓ ระบบเบรคไม่มีรอยร้าวซึม
- ✓ เครื่องยนต์ไม่มีคราบ/รอยร้าวซึม

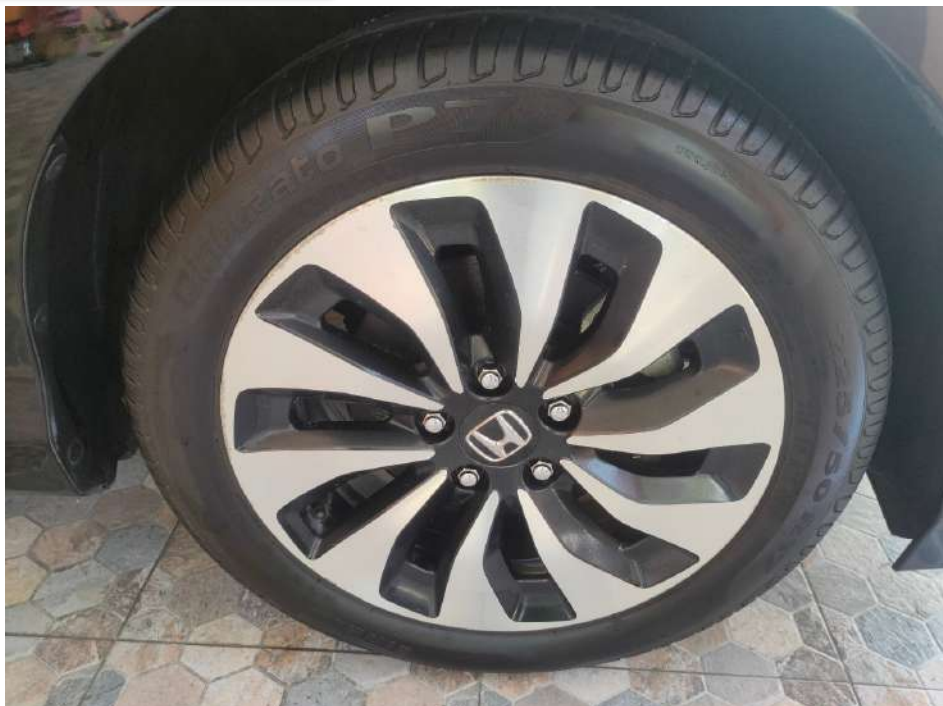
ขอบยาง ล้อ

11/22
