I024/0086-10

Isuzu D-Max 1.9 CAB-4 S

INSPECTION
BY ONE2CAR

Vehicle Inspection Report

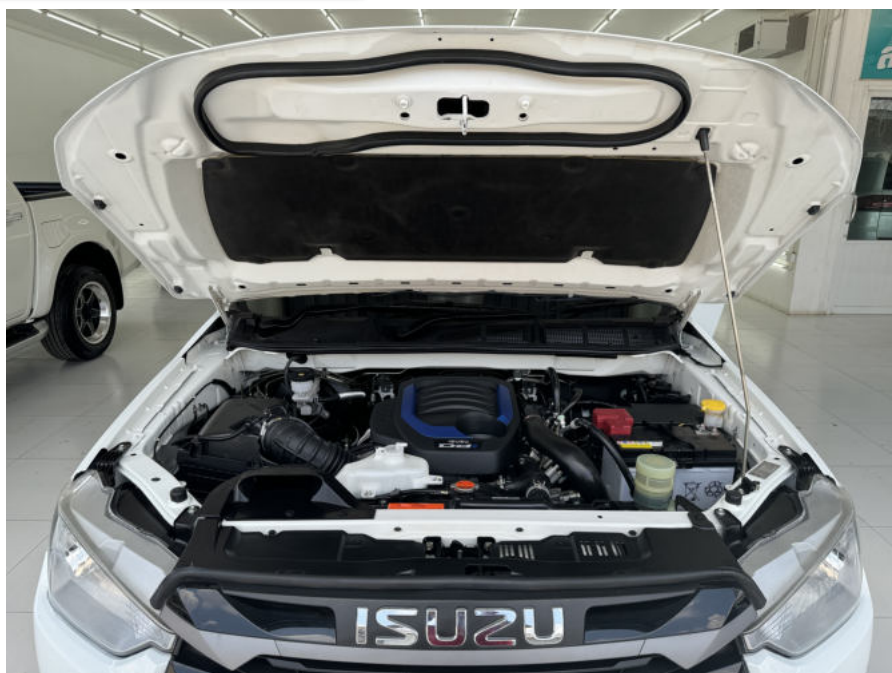
ภาพห้องเครื่อง

Voltage	12.6	V
Rating	500	CCA
Current	511	CCA
Internal resistance	5.46	mΩ
State of Charge	100	%
State of Health	100	%
Status	GREAT

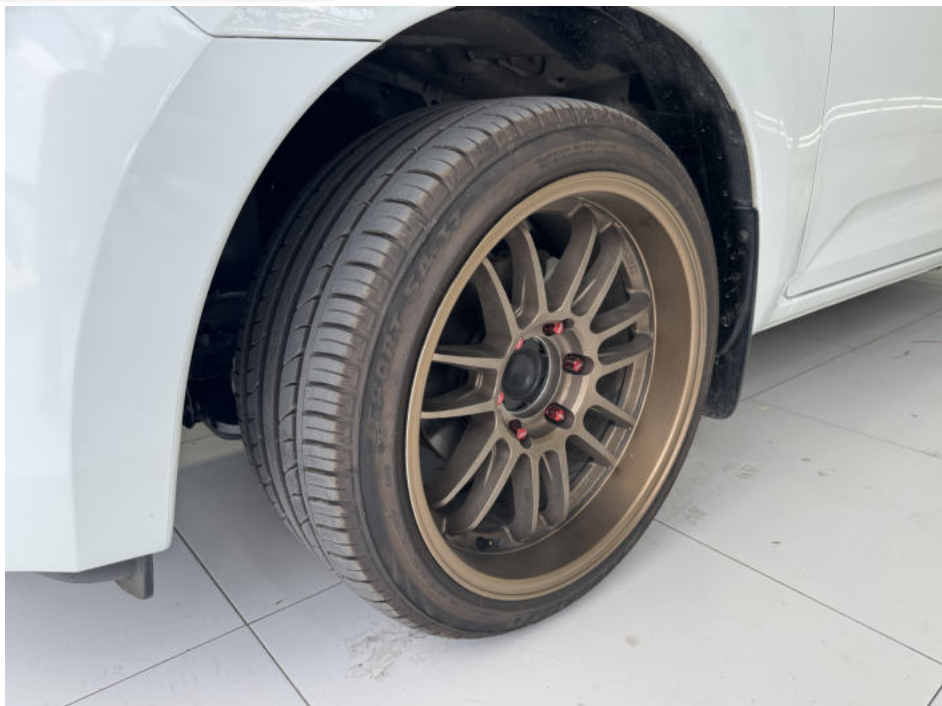
ขอบยาง ล้อ

42/23
