# Vehicle Inspection Report

ยี่ห้อ/รุ่น (Brand/Model): FORD RANGER 4X4 LIMITED 4DR A/T	วันที่ตรวจสอบรถยนต์ (Date of Inspection): 08-10-63
หมายเลขตัวถัง (VIN): MNBLMF040JW859057	เลขคำขอบริการ (Job No.): I020/0037-19
หมายเลขเครื่องยนต์ (Engine No.): YM2QW859057	Vehicle Picture:  
ปีที่ผลิต (Build Date): 2018	
สีรถ (Color): ฟ้า	
ระยะการใช้งาน(Mileage): 25,643 กม.	
หมายเลขทะเบียน (No. Plate): 8 กญ 8711 กทม.	
วันครบกำหนดชำระภาษี (Registration Expiry): 21 ส.ค. 63	
ชื่อลูกค้า (Customer Name): BEST SERVIC	
ที่อยู่(Address): ถนนศรีนครินทร์	
โทรศัพท์ (Tel): 085-919-6800	
สถานที่ตรวจสอบรถ (Inspection Place): BEST SERVIC

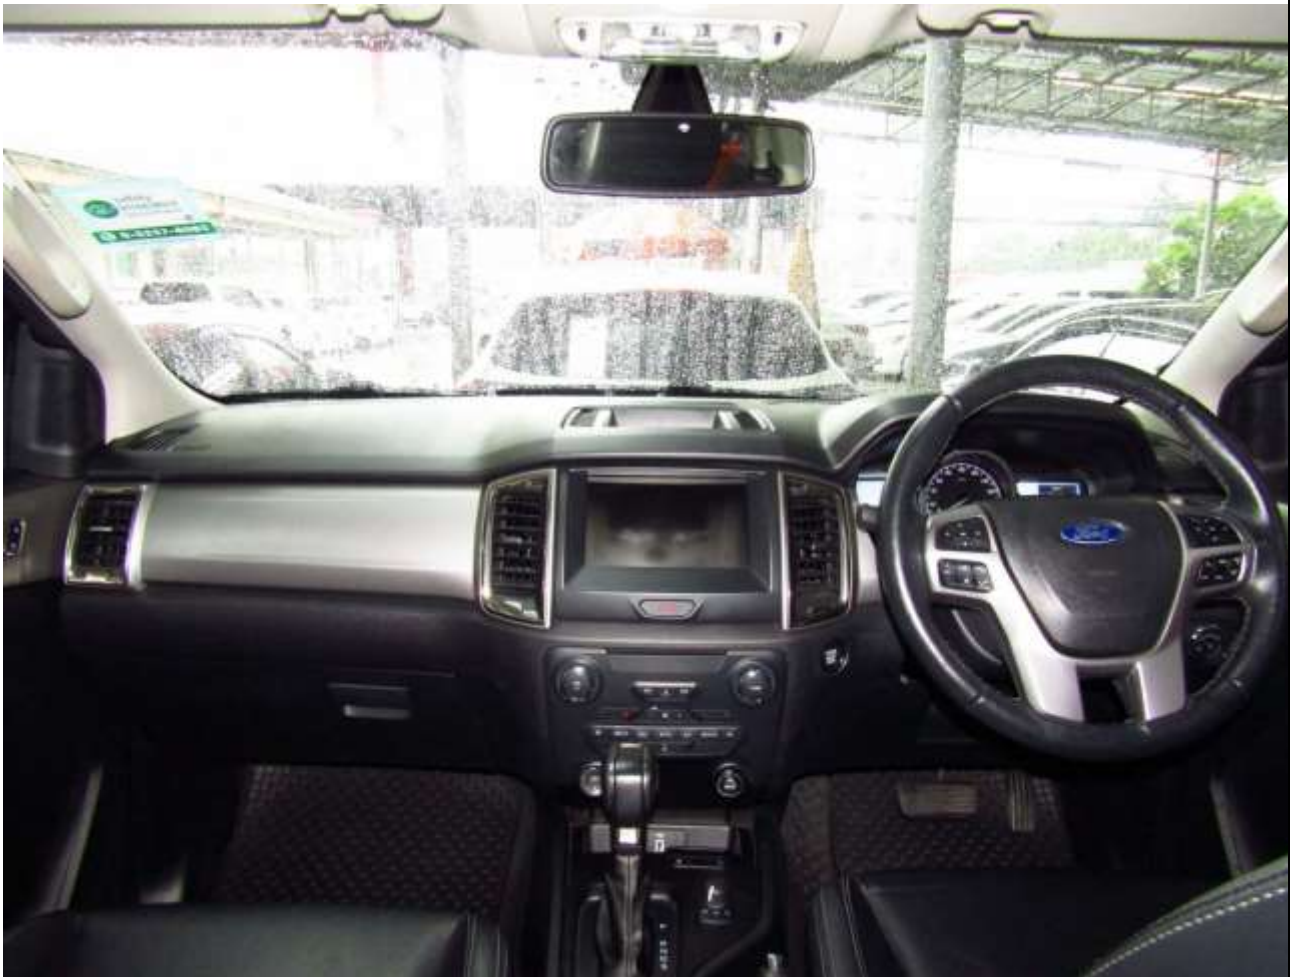
### ภาพภายในด้านหน้า หลัง และ จุดบกพร่อง - Interior Visual Details (Front, Rear and/or Defect):

ที่นั่ง สภาพ Seat Appearance	สภาพดีตามอายุการใช้งาน

สภาพ รางใต้เบาะ Seat slide adjust rail	สภาพดีตามอายุการใช้งาน

เข็มขัดนิรภัย Seat Belts	สภาพดีตามอายุการใช้งาน

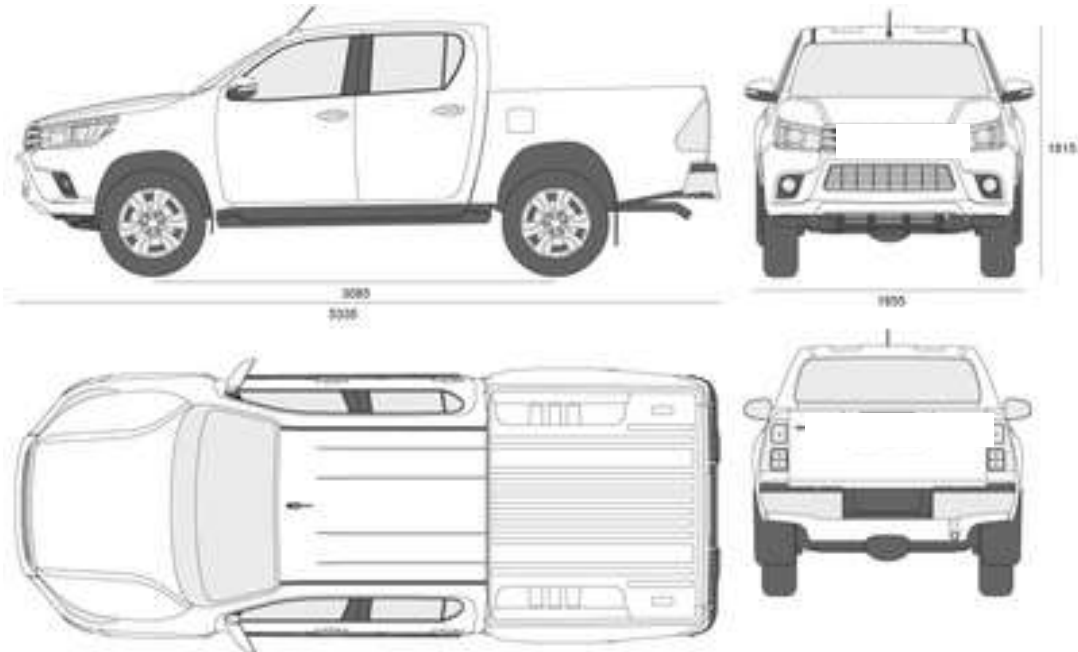
ความหนาสีรอบรถกระบะ (ตอนเดียว, แค็บ และ 4 ประตู) - Paint Thickness on Pickup (Single Cab, Extend Cab and Double Cab):

ชิ้นส่วนยานยนต์ (Car Part)	ความหนาสี Paint Thickness (µm)			
	P1	P2	P3	Average
Front Wing (RH)	79	89	87	85
Front Wing (LH)	89	85	84	86
Front Door (RH)	98	89	95	94
Front Door (LH)	95	89	97	94
Rear Door (RH)	172	155	129	152
Rear Door (LH)	85	89	96	90
Extra Cab (RH)				
Extra Cab (LH)

ชิ้นส่วนยานยนต์ (Car Part)	ความหนาสี Paint Thickness (µm)			
	P1	P2	P3	Average
Bonnet	80	98	93	90
Roof	91	87	96	91
Boot/Tail Gate	63	69	87	73
Tray (RH)	208	453	162	274
Tray (LH)	158	211	148	172
Front Bumper				
Rear Bumper
