# Vehicle Inspection Report

## สรุปผลการตรวจสอบ (Inspection Summary)

ยี่ห้อ/รุ่น (Make/Model): MITSUBISHI LENCER EX	วันที่ตรวจสอบรถยนต์(Date of Inspection): 15-05-61
เลขตัวถัง (VIN): MMTSTCY3ADF000401	เลขคำขอบริการ (Job No.) : I018/059-009
เลขเครื่องยนต์ (Engine No.): UGAB10494B10	<p>Vehicle Picture:</p>

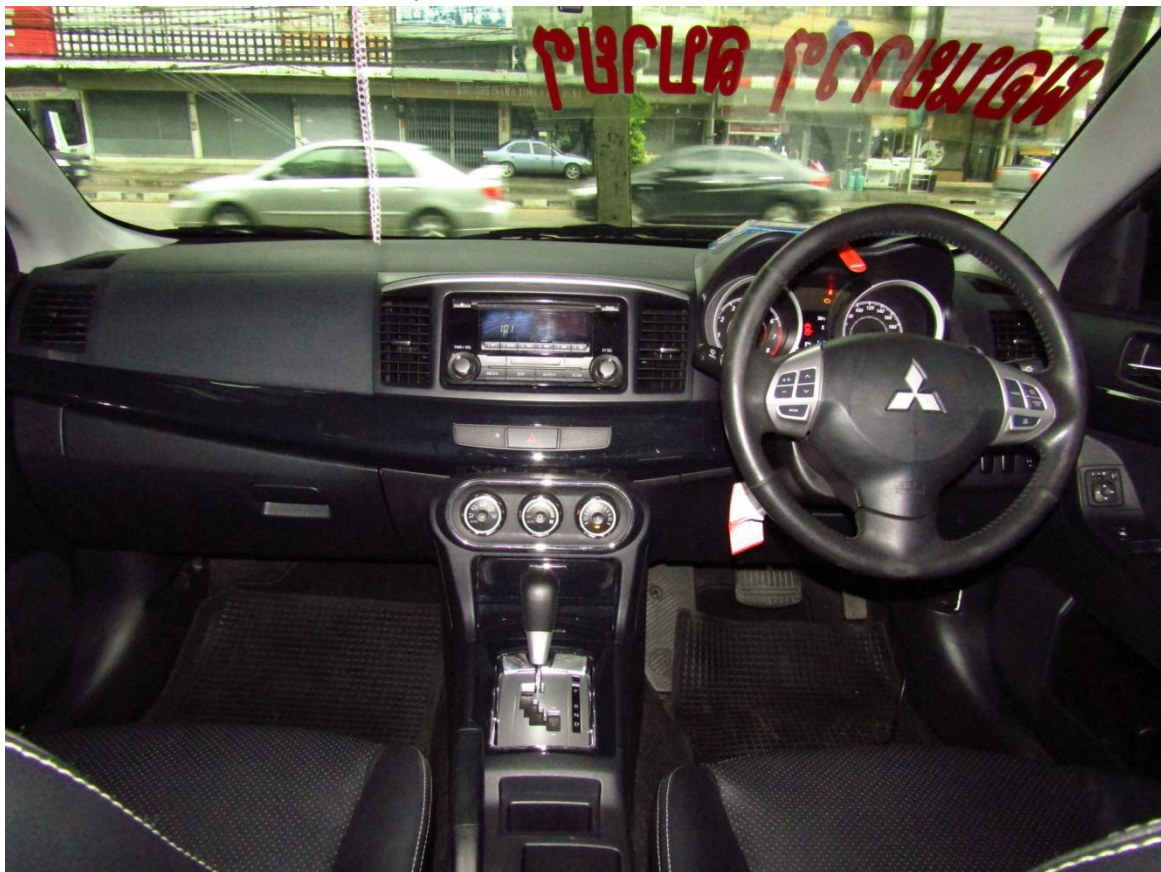
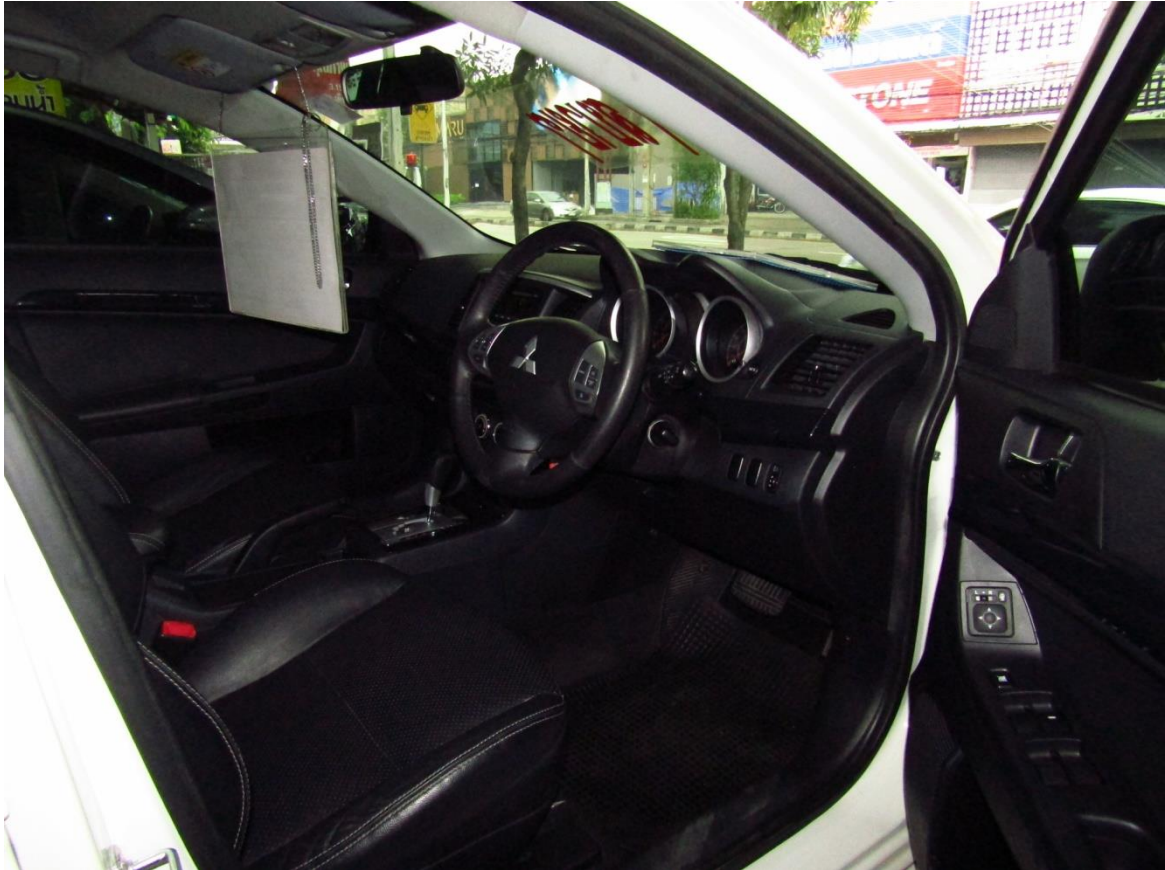
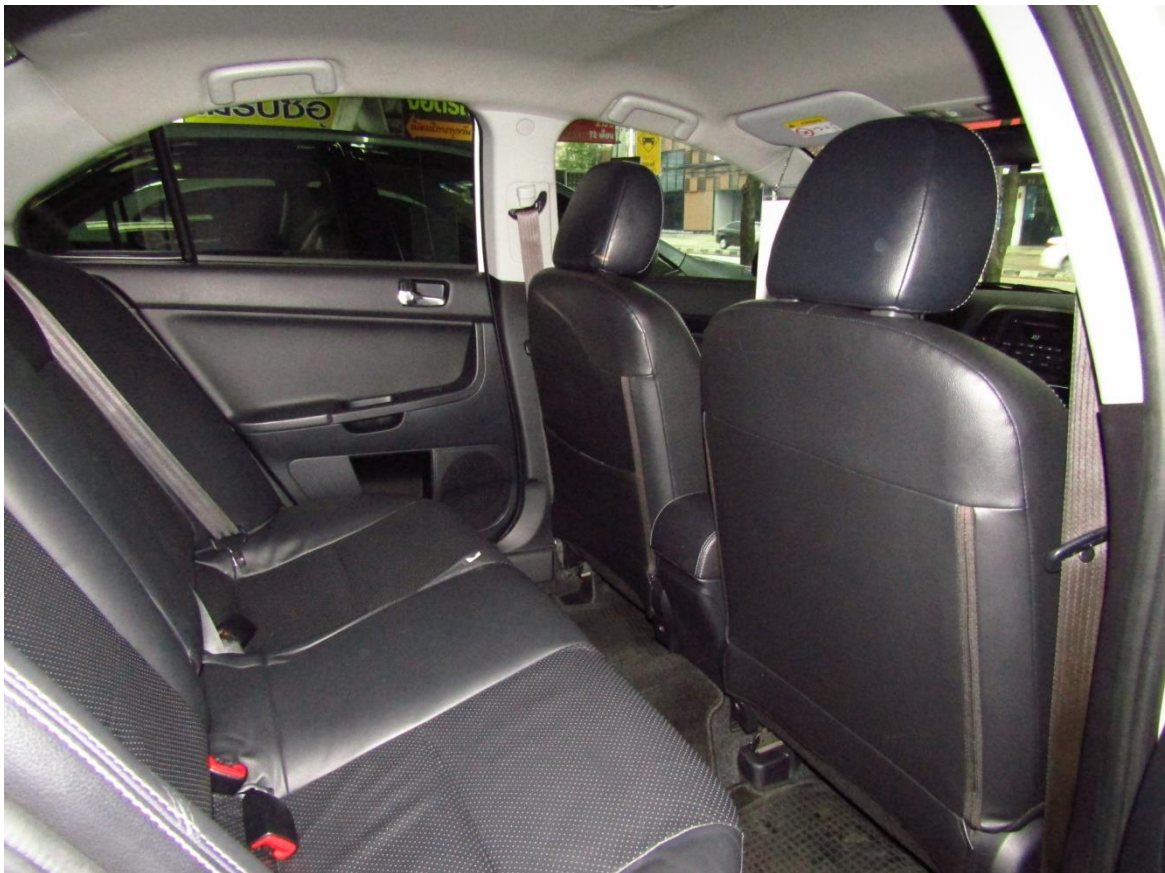
ภาพภายในด้านหน้า หลัง และ จุดบกพร่อง - Interior Visual Details (Front, Rear and/or Defect):

ที่นั่ง สภาพ Seat Appearance	สภาพดีตามอายุการใช้งาน
	การทำงาน การปรับ และการล็อกเบาะ Seat Adjust functional	ทำงานได้ดี
	สภาพ รางได้เบาะ Seat slide adjust rail	สภาพดีตามอายุการใช้งาน
	เข็มขัดนิรภัย Seat Belts	สภาพดีตามอายุการใช้งาน
	แผงคอนโซล Other Trims	สภาพดีตามอายุการใช้งาน
	เครื่องเสียงภายในรถ Radio/ Multiplayer	เปิด-ปิด ปกติ
	ลำโพง Speaker working	ทำงานปกติ
	ไล่ฝ้ากระจกหลัง Rear Window Demister	สภาพดีไม่พบรอยขาด
	อุปกรณ์ทำความเย็นและความร้อน Air Condition/Heater	แอร์เย็น ทำงานปกติ
	ชุดปัดน้ำฝน และระบบฉีดน้ำ Washers & Wipers	ทำงานปกติ
	แตร Horn	ทำงานปกติ
	บานพับและกอลอนประตู Doors, Locks & Hinges	สภาพดีเหมาะสมกับอายุการใช้งาน
	การเปิดประตูจากด้านใน Door Handle (inside)	ทำงานได้ดี
	สภาพยางขอบประตู Weather Strip	สภาพดีเหมาะสมกับอายุการใช้งาน
	การทำงานของกระจก Window Operation	ทำงานเปิด-ปิด ปกติ

หน้าปัดและมาตรวัด ปกติ หรือ มีไฟโชว์หรือไม่ Dash Warning Lights & Gauges	ไม่มี

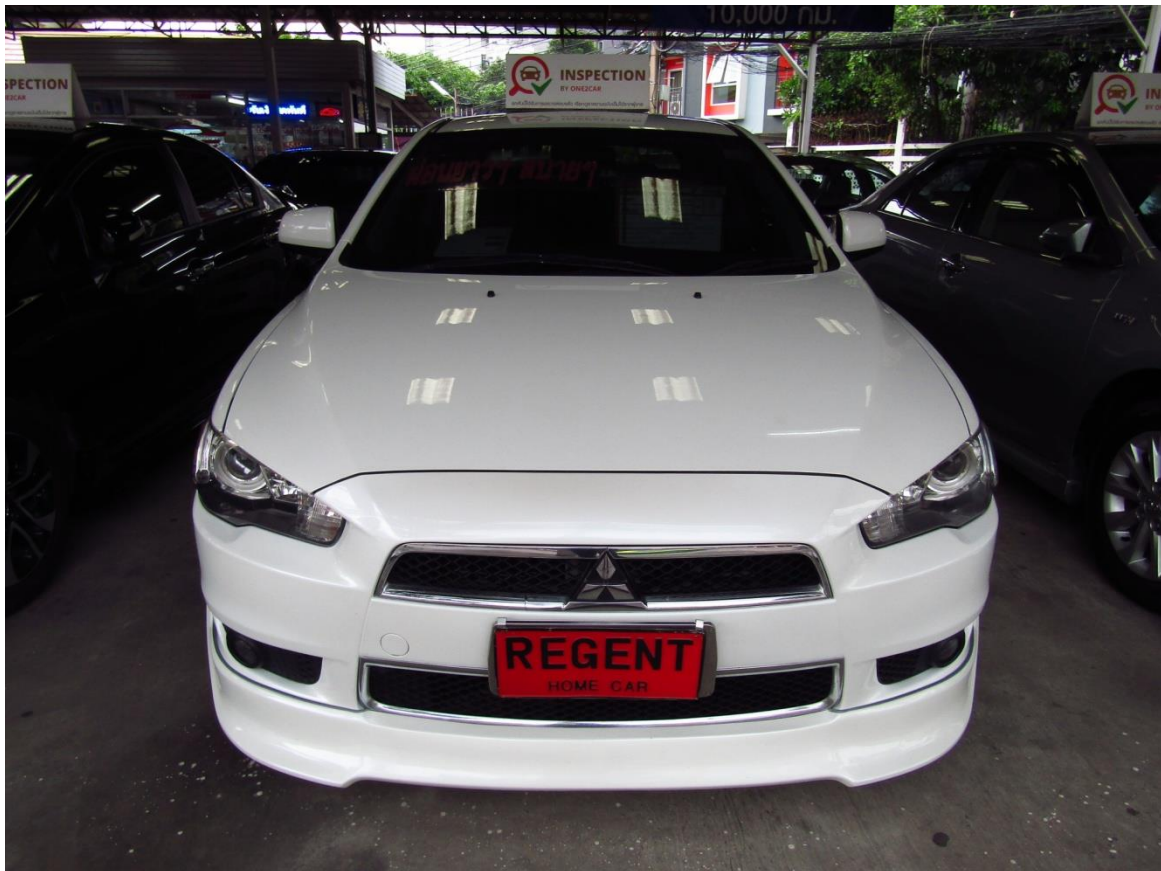
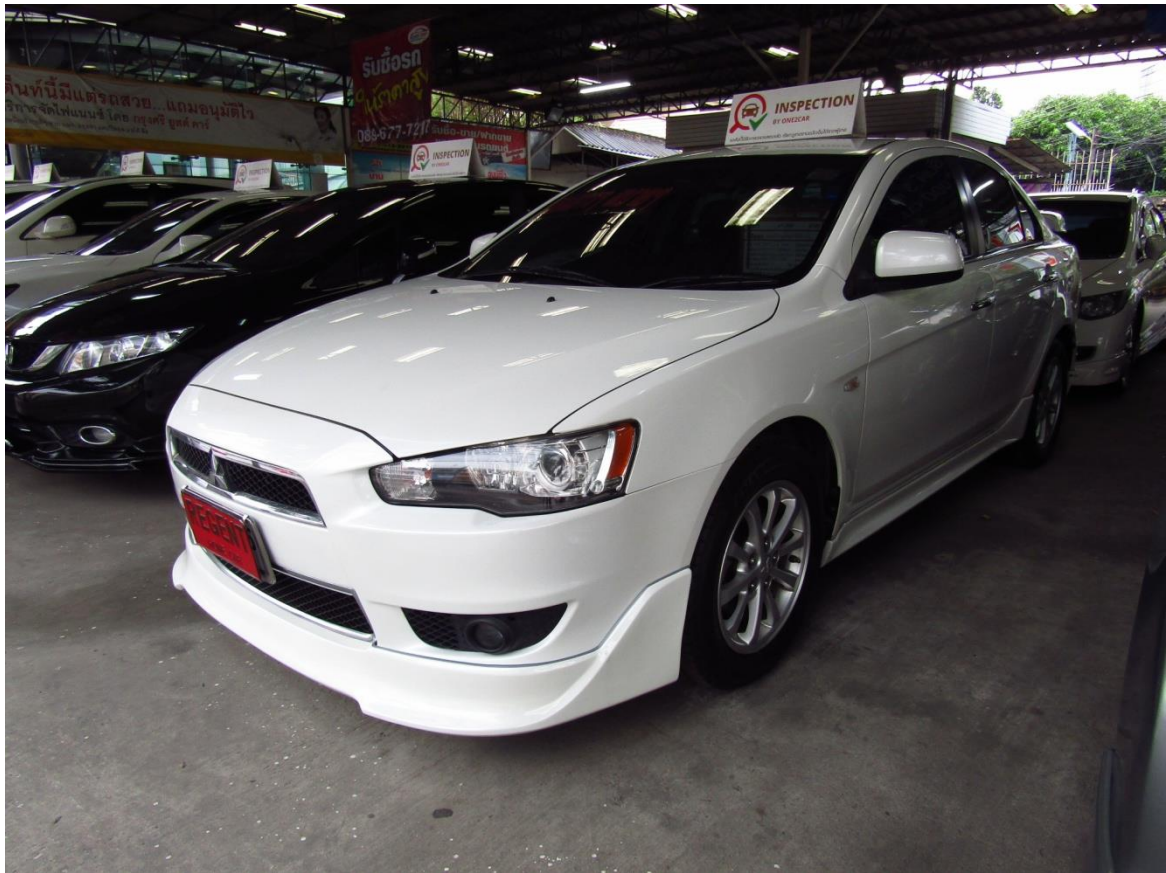
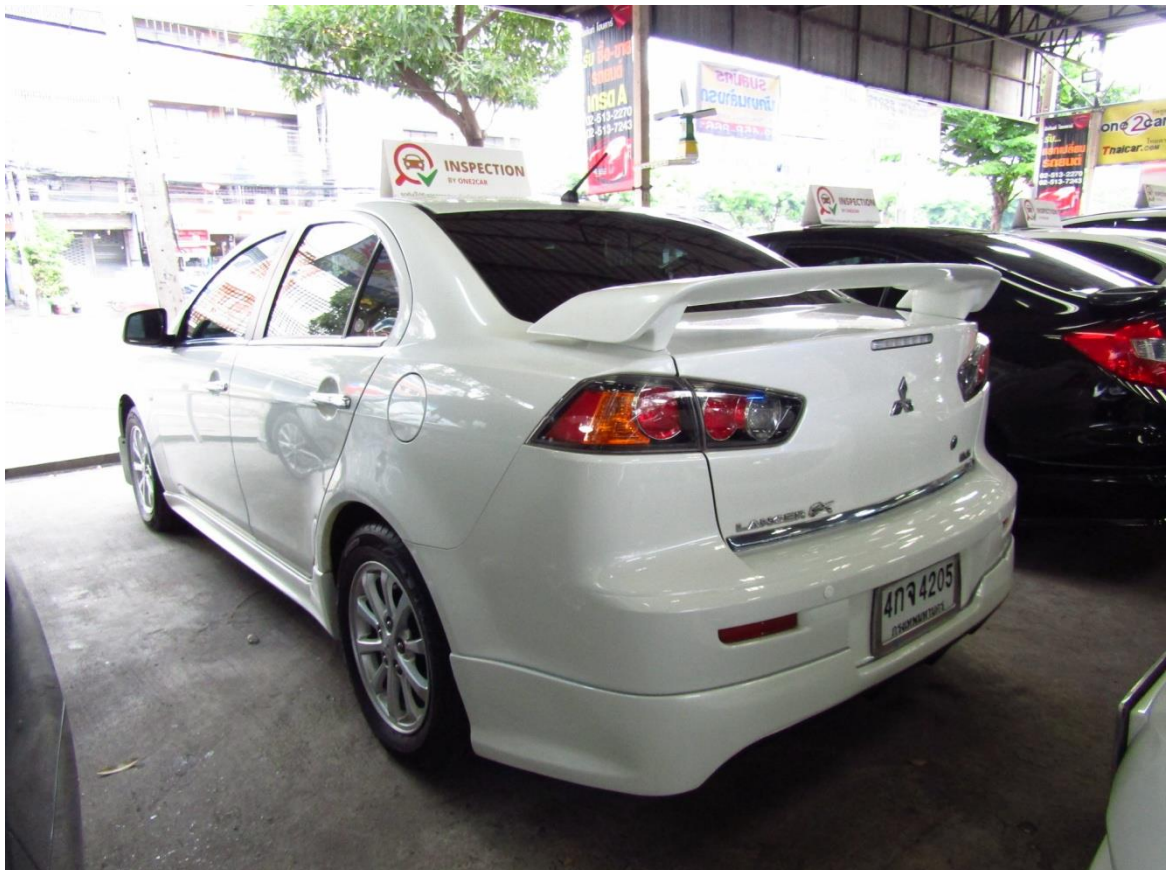
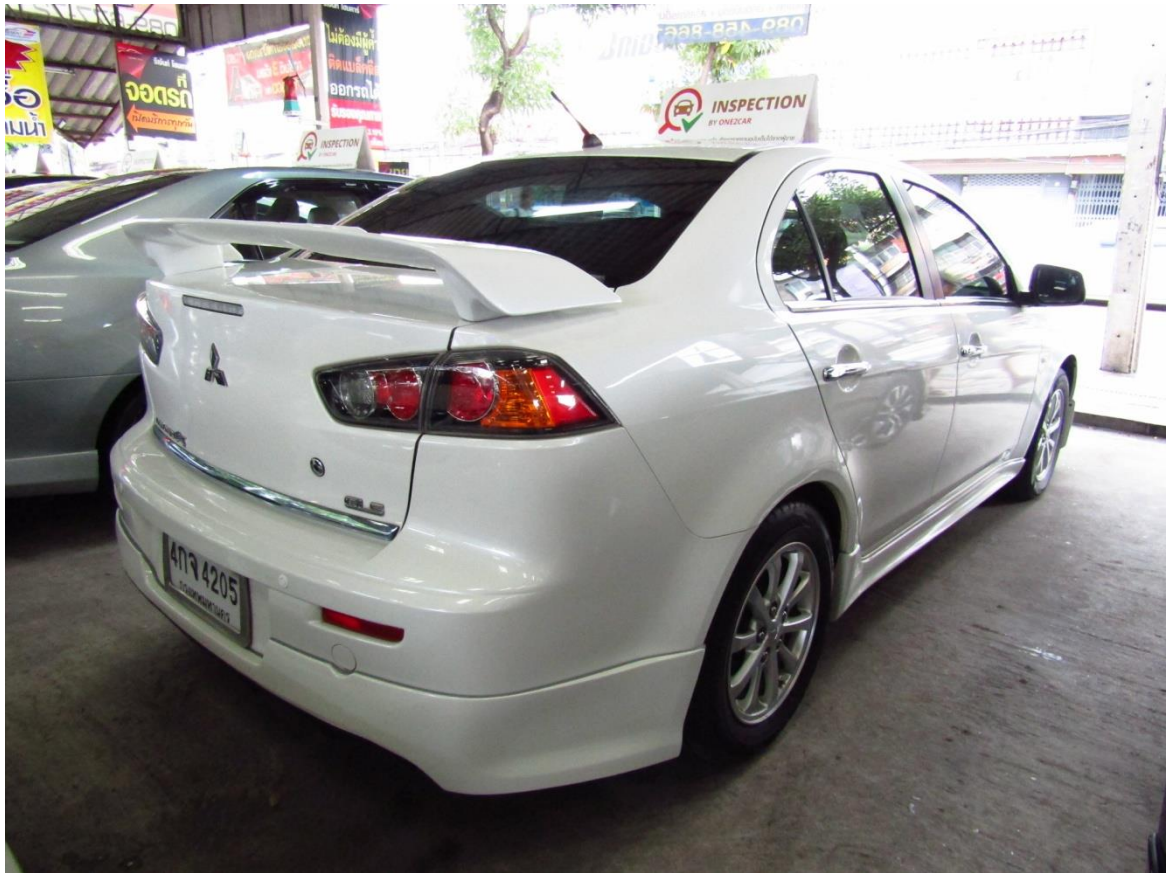
### ภาพภายนอก - Exterior Visual Details:

กันชนหน้า Front Bumper	สภาพดี
	คาน รับกันชนหน้า (ขวา) Front Side Member (Right) Appearance	สภาพดี
	คาน รับกันชนหน้า (ซ้าย) Front Side Member (Left) Appearance	สภาพดี
	กระจังหน้ารถ Front Grill	สภาพดี
	ชุดคานหน้ารับหม้อน้ำ Radiator Core Support	สภาพดี
	ฝากระโปรงหน้ารถ Bonnet	สภาพดี
	ฝาห้องเครื่องด้านหน้า Cowl Panel Fire Wall	สภาพดี
	กระจกหน้า Windshield	สภาพดี
	หลังคา Roof	สภาพดี
	สภาพ และการทำงาน หลังคาชั้นรูป หลังคาเปิดประทุน Sunroof/Convertible functional and appearance	N/A
	แก้มหน้าขวา Front Right Wing	สภาพดี
	ประตูหน้าขวา Front Right Door	สภาพดี
	กระจกมองข้างขวา Right Rear Mirror	สภาพดี
	ประตูหลังขวา Rear Right Door	สภาพดี

ประตูเลื่อนด้านขวา Sliding Right Door	N/A
	แก้มหลังขวา Rear Right Wing	สภาพดี
	ชายน้าด้านขวา Right Rocker Panel	สภาพดี
	แก้มหน้าซ้าย Front Left Wing	สภาพดี
	ประตูหน้าซ้าย Front Left Door	สภาพดี
	กระจกมองข้างซ้าย Left Rear Mirror	สภาพดี
	ประตูหลังซ้าย Rear Left Door	สภาพดี
	ประตูเลื่อนด้านซ้าย Sliding Left Door	N/A
	แก้มหลังซ้าย Rear Left Wing	สภาพดี
	ชายน้าด้านซ้าย Left Rocker Panel	สภาพดี
	ประตูหลัง Rear Tail Gate	N/A
	ฝากระโปรงหลัง Boot	สภาพดี
	กระจกหลัง Rear Screen	สภาพดี
	กันชนหลัง Rear Bumper	สภาพดี
	คาน รับกันชนหลัง (ขวา) Rear Side Member (Right) Appearance	สภาพดี

คาน รับกันชนหลัง (ซ้าย) Rear Side Member (Right) Appearance	สภาพดี
	เสาโครงสร้าง A ขวา Right A-Pillar	สภาพดี
	เสาโครงสร้าง B ขวา Right B-Pillar	สภาพดี
	เสาโครงสร้าง C ขวา Right C-Pillar	สภาพดี
	เสาโครงสร้าง D ขวา Right D-Pillar	N/A
	เสาโครงสร้าง A ซ้าย Left A-Pillar	สภาพดี
	เสาโครงสร้าง B ซ้าย Left B-Pillar	สภาพดี
	เสาโครงสร้าง C ซ้าย Left C-Pillar	สภาพดี
	เสาโครงสร้าง D ซ้าย Left D-Pillar	N/A
	สภาพรวมของโครงสร้างแชสซี Chassis Frames & Members Appearance	สภาพดีตามอายุการใช้งาน
	สภาพใต้ท้องรถและอุปกรณ์ใต้ท้องรถ Under Body and Parts Appearance	สภาพดีตามอายุการใช้งาน
	ช่วงล่างหน้า Front Suspension	สภาพดีตามอายุการใช้งาน
	ช่วงล่างหลัง Rear Suspension	สภาพดีตามอายุการใช้งาน
	ระบบบังคับเลี้ยว Steering Components	สภาพดีตามอายุการใช้งาน
	เสื้อเกียร์ Transmission Housing	สภาพดีตามอายุการใช้งาน

ท่อไอเสีย Exhaust	สภาพดีตามอายุการใช้งาน
	เฟืองท้าย Differentia	N/A
	เพลาขับ Drive Shafts	สภาพดีตามอายุการใช้งาน
	การทำงานการเปิดปิดประตูทุกบาน All Door Handle Functional	ปกติ
	การทำงานของฝาช่องเติมน้ำมัน Fuel Cap functional	ปกติ
	ช่องเก็บยางอะไหล่ Spare Tire Housing	สภาพดี
	อื่นๆเพิ่มเติม Others	N/A

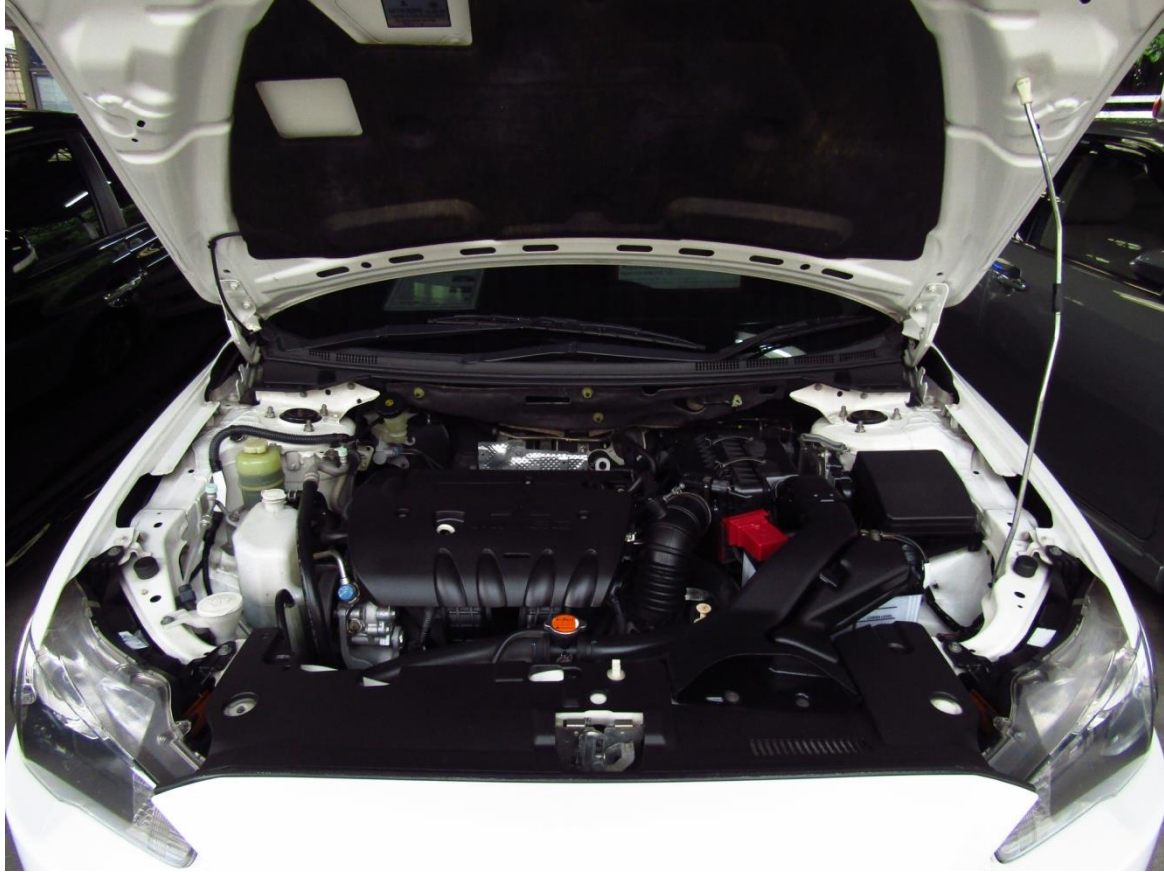
ภาพห้องเครื่อง - Engine Bay Visual Details

เครื่องยนต์ไม่พบการรั่วซึม No any leak on engine	ใช่
 	รถสตาร์ทติดง่าย The car start without struggling	ใช่
 	กุญแจบิดง่าย/กุญแจระบบกดทำงาน ปรกติ Key Turn Smoothly/ Push Start Normal operation	ใช่
 	เครื่องเดินเบาปรกติ ไม่สั่นผิดปกติ Idle run smoothly, no abnormal shake	ใช่
 	ไม่มีเสียงหอนผิดปกติ No Squeaks Noise	ใช่
 	เสียงท่อไอเสียดังปรกติ ไม่มีรั่ว Exhaust quiet and free from leaks	ใช่
 	ควันไม่ขาว ควันไม่ดำ No white or black smoke	ใช่
 	สภาพรวมของโครงสร้างแชสซี Chassis Frames & Members Appearance	สภาพดีตามอายุการใช้งาน
 	ระดับของเหลว Fluid Level	อยู่ในระดับปรกติ
 	การรั่วไหลของน้ำมัน Fluid Leaks	ไม่มี
 	จุดจับยึด Mountings	สภาพดีตามอายุการใช้งาน
 	สายไฟและท่อ Hoses & Pipes	สภาพดีตามอายุการใช้งาน
 	ปั๊มน้ำ และพัดลม Water Pump & Fan	สภาพดีตามอายุการใช้งาน
 	ระบบการจุดระเบิด Ignition System	ปรกติ

หม้อน้ำ และฝาหม้อน้ำ Radiator & Cap	สภาพดีตามอายุการใช้งาน
	รอกและสายพาน Drive Belt & Pulleys	สภาพดีตามอายุการใช้งาน
	หม้อลมเบรค Brake Booster	สภาพดีตามอายุการใช้งาน
	แม่ปั้มเบรค Master Cylinder Pressure	สภาพดีตามอายุการใช้งาน
	แบตเตอรี่ไม่รั่ว และ ชุดยึด ไม่มีสนิม No any leak on battery and no corrosion on battery support bracket	สภาพดีตามอายุการใช้งาน

การทดสอบ แบตเตอรี่ Battery Test  Note: If state of charge is lower than 80%, battery need to fully recharge before used. (ถ้า state of charge ต่ำกว่า 80% ควรทำการชาร์ต แบตเตอรี่ให้เต็มก่อนใช้งาน)	<b>Battery Test</b>		<b>Charging System Test at 2000 rpm</b>	
		Voltage	12.27 V	Voltage	14.40 V
		Rating	355 CCA	Status	Normal
		Current	405 CCA	<b>Start System Test</b>	
		Internal resistance	6.69 mΩ	Start Voltage	8.49 V
		State of Charge	47 %	Status	Normal
		State of Health	100 %	<b>Max. Load Test at 2000 rpm</b>	
		Status	Great	Max. Load Voltage	14.40 V
		Test Date	15.05.61	Status	Normal

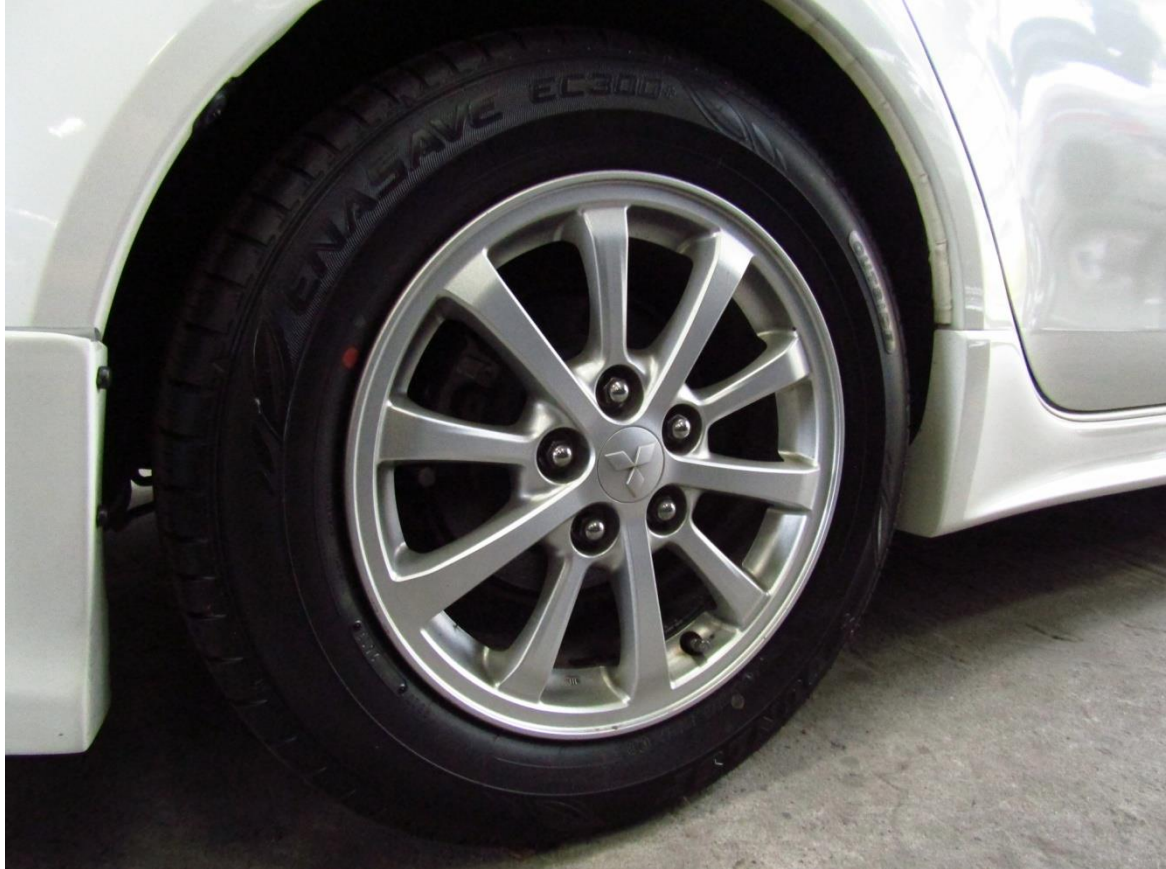
ภาพโดยรวมของยาง ล้อ และ เบรค - Tyres, Wheels & Brakes Visual Details:

สภาพยางรถยนต์, เดือน/ปี ผลิต Tyres Appearance, Year	ปียางผลิต 2617 ยางสภาพดี
 	สภาพล้อรถ Wheel Rims Appearance	สภาพดีตามอายุการใช้งาน
 	ยางอะไหล่ และล้อ Spare Tyre & Rim	สภาพดีตามอายุการใช้งาน
 	ก้ามเบรค และท่อน้ำมัน Brake Hose Callipers & Pipes	สภาพปกติไม่พบการรั่วซึม
 	ผ้าเบรค (หน้า/หลัง) Brake Pads (Front/Rear)	สภาพดีตามอายุการใช้งาน
 	จานเบรค Brake Discs (Front/Rear)	ควรเจียจานเบรคครั้งต่อไปที่เปลี่ยนผ้าเบรค
 	ดรัมเบรคล้อหลัง Brakes and Drums any No Leakage	N/A
 	การทำงานของเบรคมือ Park Brake function	ระยะเวลาการทำงานปกติ
 	คำแนะนำอื่นๆ Other	N/A

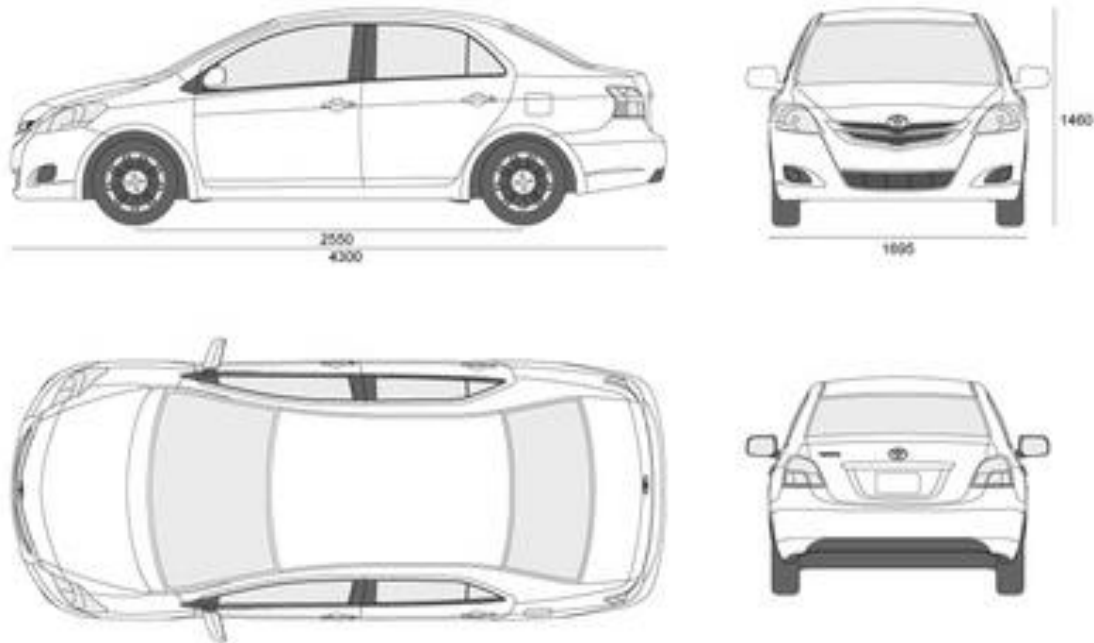
ความหนาสีรอบรถเก๋ง 3,4 และ 5 ประตู -Paint Thickness on 3,4 and 5 door car:

ชิ้นส่วนยานยนต์ (Car Part)	ความหนาสี Paint Thickness (µm)			
	P1	P2	P3	Average
Front Wing (RH)	80	96	82	86
Front Wing (LH)	75	77	80	77
Front Door (RH)	85	88	89	87
Front Door (LH)	80	80	77	79
Rear Door (RH)	90	80	78	83
Rear Door (LH)	71	74	81	75

ชิ้นส่วนยานยนต์ (Car Part)	ความหนาสี Paint Thickness (µm)			
	P1	P2	P3	Average
Rear Wing (RH)	105	103	103	104
Rear Wing (LH)	104	102	91	99
Front Bumper				
Rear Bumper				
Bonnet	94	91	93	93
Roof	78	75	75	76
Boot/Tail Gate	82	96	84	87
