Vehicle Inspection Report

สรุปผลการตรวจสอบ (Inspection Summary)

ยี่ห้อ/รุ่น (Brand/Model): TOYOTA COMMUTER 3.0 AT	วันที่ตรวจสอบรถยนต์(Date of Inspection): 7/10/63
หมายเลขตัวถัง (VIN): MMKST22P905107454	เลขคำขอบริการ (Job No.) : I020/0043-6
หมายเลขเครื่องยนต์ (Engine No.): 1KDU778836	<p>Vehicle Picture:</p>  
ปีที่ผลิต (Build Date): 2015	
สีรถ (Color): ขาว	
ระยะการใช้งาน(Mileage): 85,394 กม.	
หมายเลขทะเบียน (No. Plate): ฮล 7250	
วันครบกำหนดชำระภาษี (Registration Expiry): 7 ก.ย. 64	
ชื่อลูกค้า(Customer Name) : BB SMART CAR 4	
ที่อยู่(Address):	
โทรศัพท์ (Tel):	
สถานที่ตรวจสอบรถ (Inspection Place): ถ.กาญจนาภิเษก

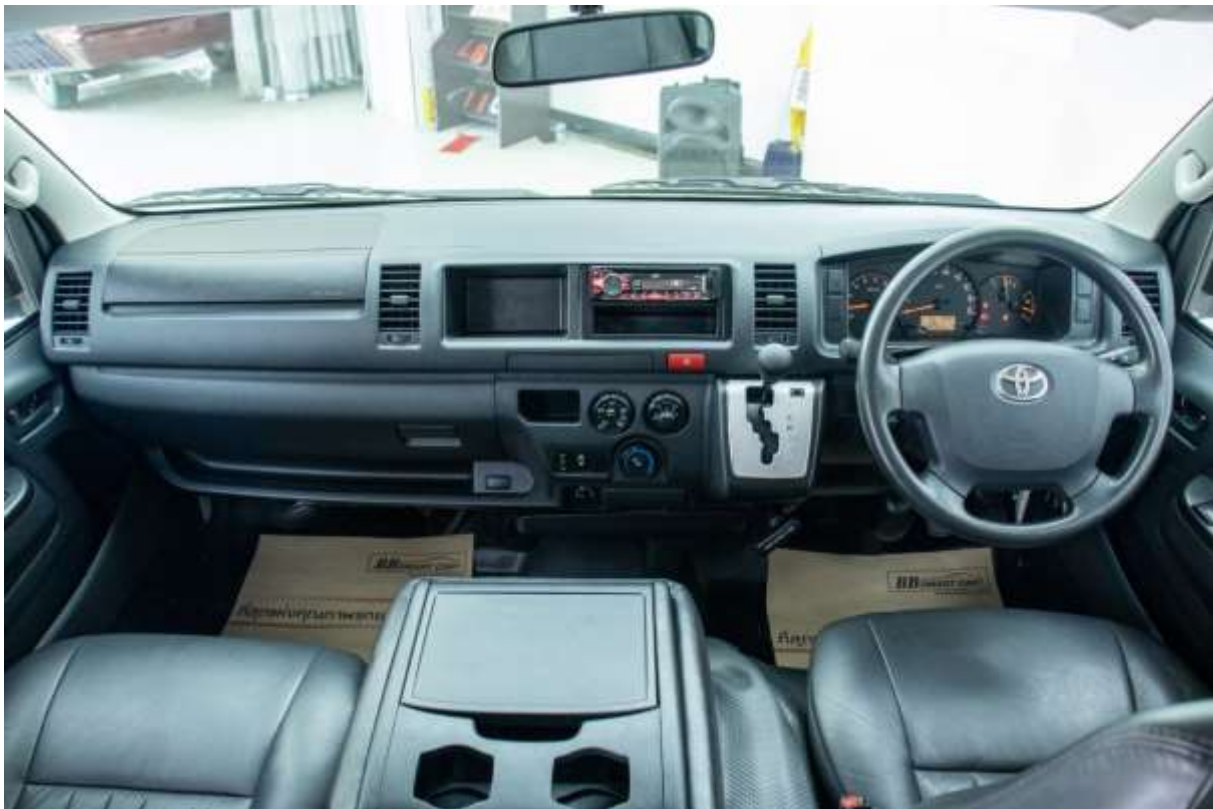
ภาพภายในด้านหน้า หลัง และ จุดบกพร่อง - Interior Visual Details (Front, Rear and/or Defect):

ที่นั่ง สภาพ Seat Appearance	สภาพดีตามอายุการใช้งาน
	การทำงาน การปรับ และการล็อกเบาะ Seat Adjust functional	ทำงานได้ดี
	สภาพ รางได้เบาะ Seat slide adjust rail	สภาพดีตามอายุการใช้งาน
	เข็มขัดนิรภัย Seat Belts	สภาพดีตามอายุการใช้งาน

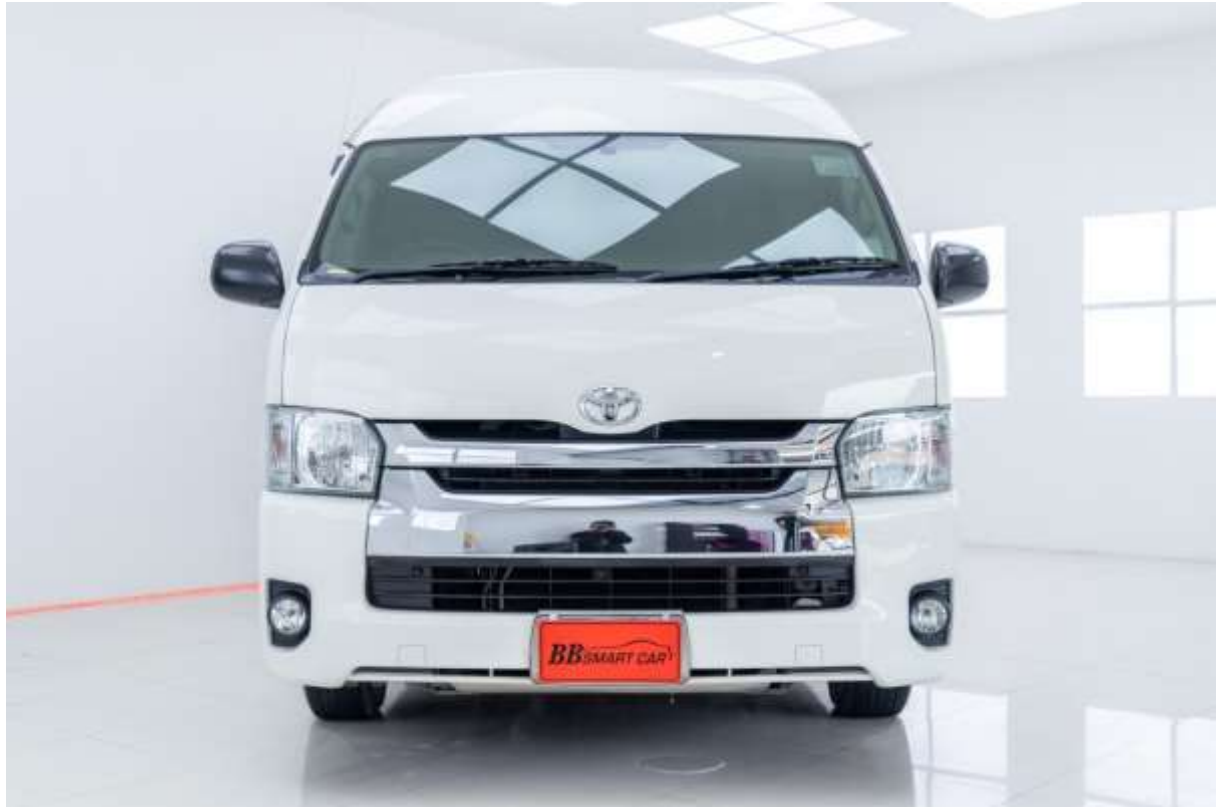
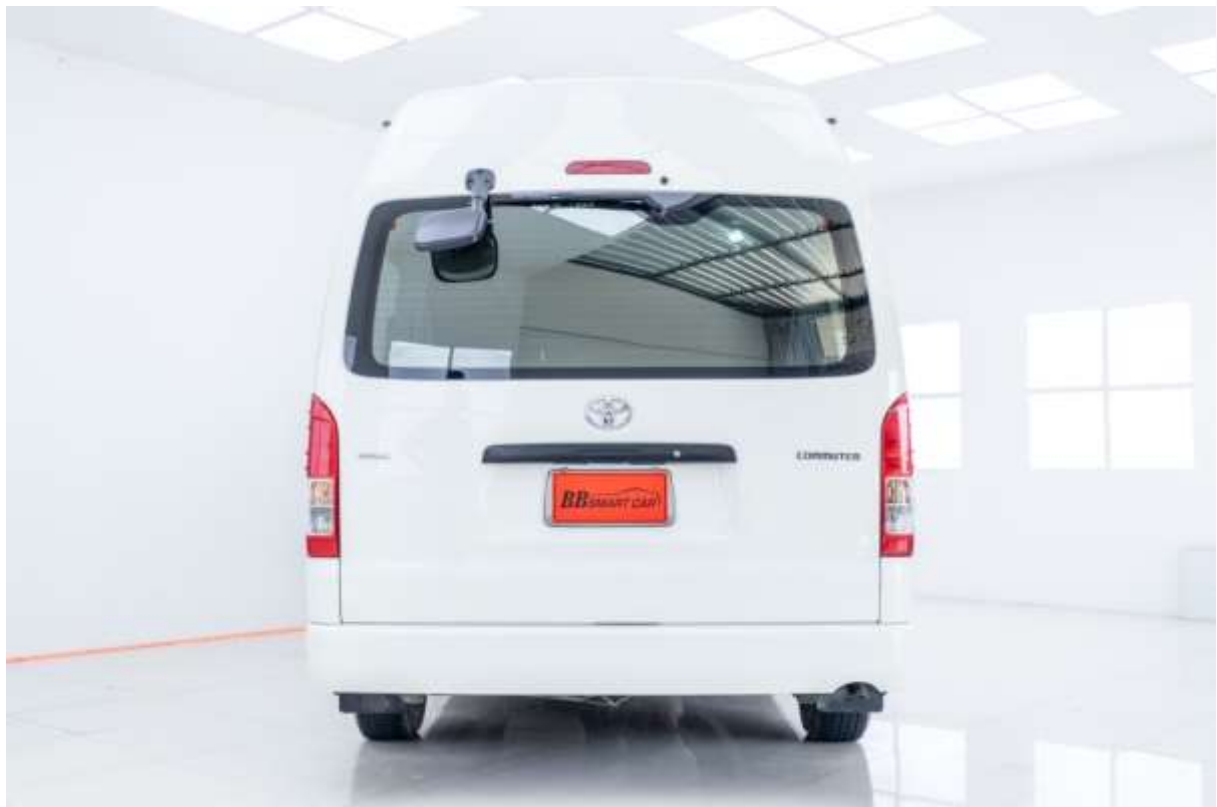
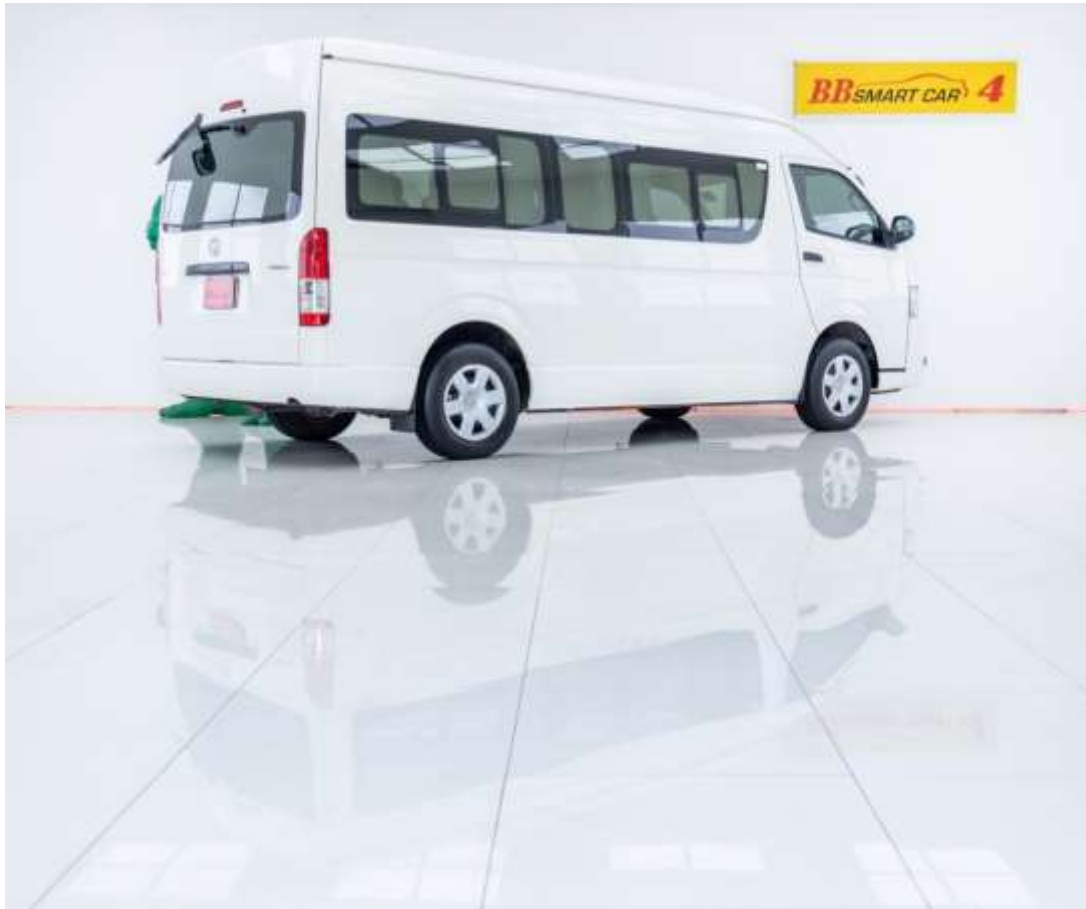
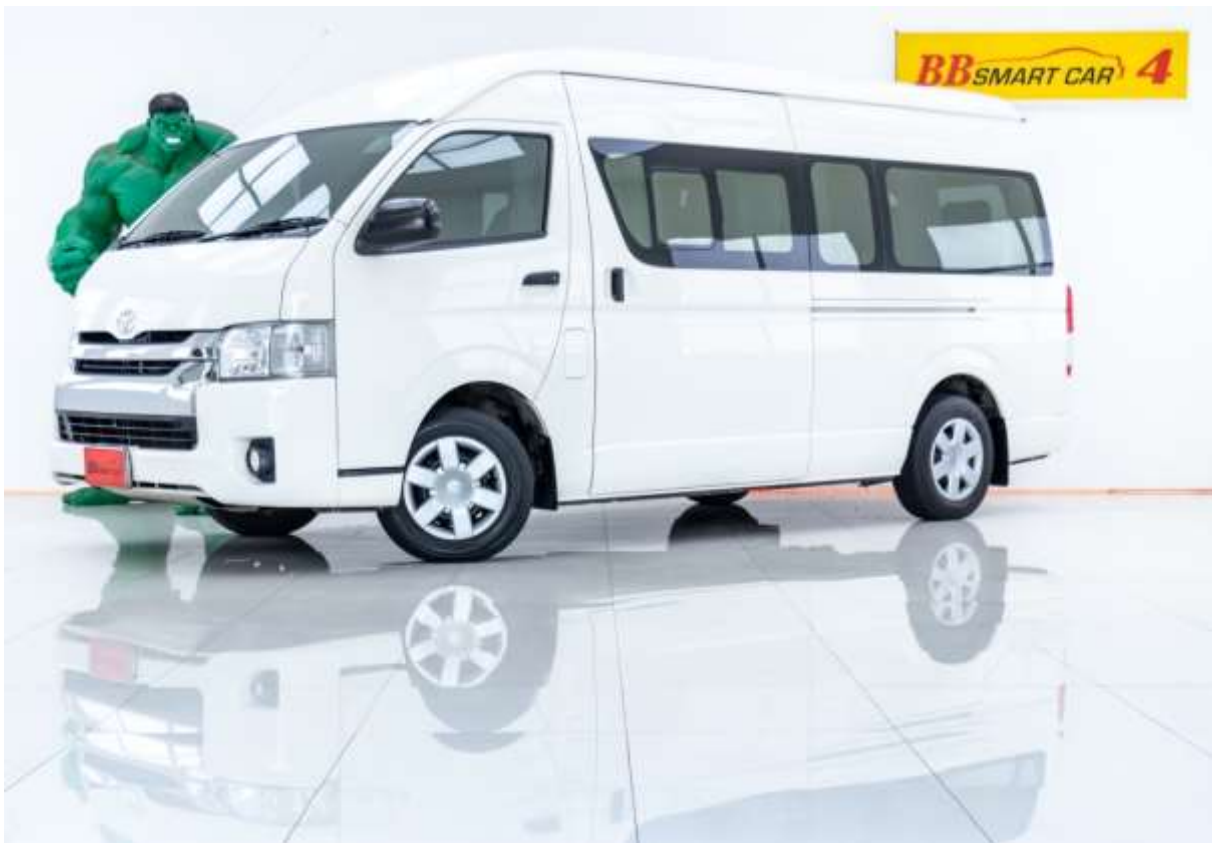
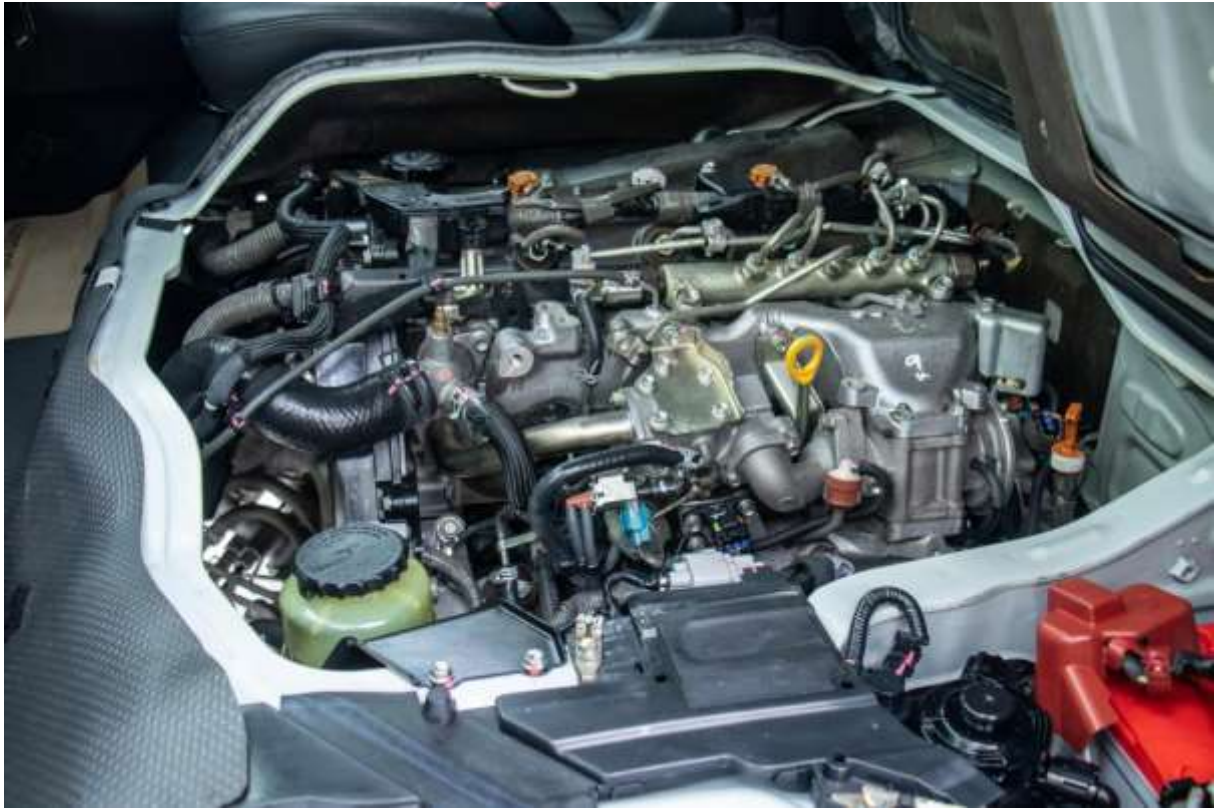
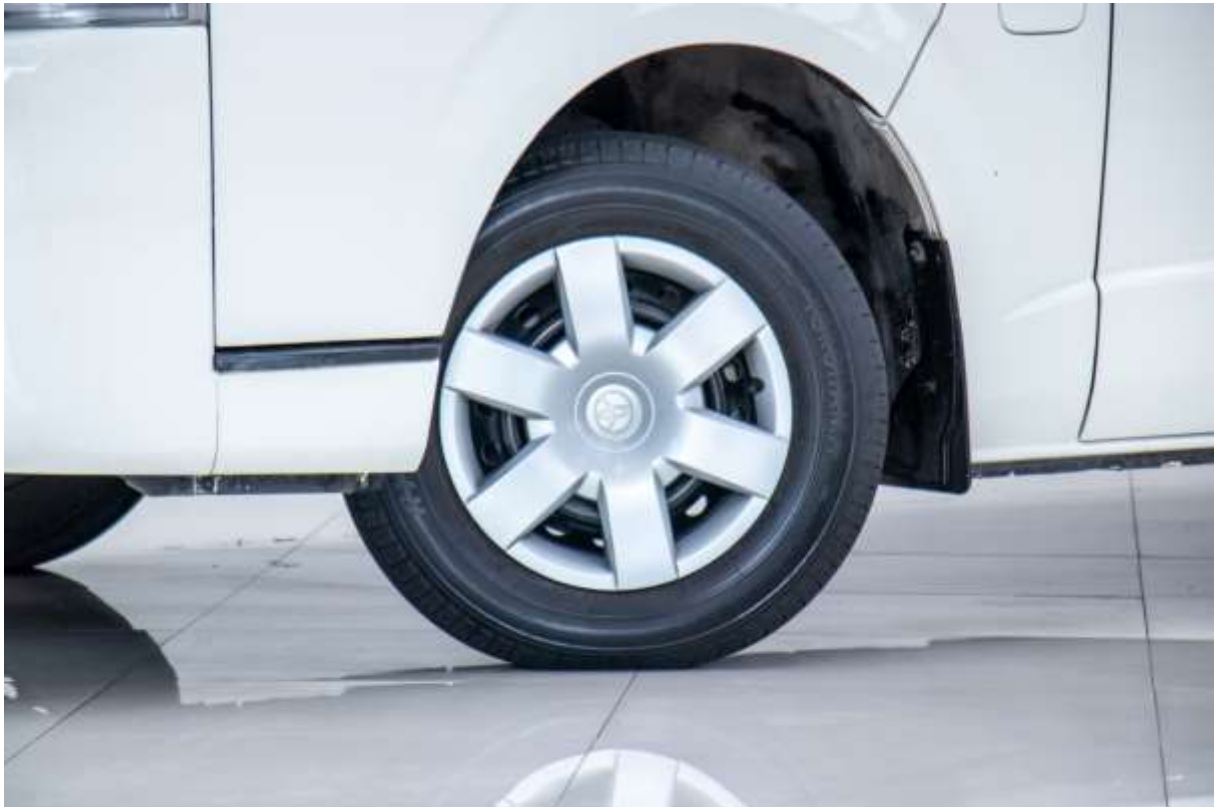
ภาพภายนอก - Exterior Visual Details:

กันชนหน้า Front Bumper	สภาพดี
	คาน รั้งกันชนหน้า (ขวา) Front Side Member (Right) Appearance	สภาพดี
	คาน รั้งกันชนหน้า (ซ้าย) Front Side Member (Left) Appearance	สภาพดี
	ฝากระโปรงหน้ารถ Bonnet	สภาพดี
	กระจกบังลมหน้า Windshield	สภาพดี
	หลังคา Roof	สภาพดี
	สภาพ และการทำงาน หลังคาชั้นรูป หลังคาเปิดประทุน Sunroof/Convertible functional and appearance	N/A
	ประตูหน้าขวา Front Right Door	สภาพดี
	ประตูหลังขวา Rear Right Door	สภาพดี
	ประตูเลื่อนด้านขวา Sliding Right Door	N/A
	บันไดขายน้าด้านขวา Right Rocker Panel	สภาพดี
	ประตูหน้าซ้าย Front Left Door	สภาพดี
	ประตูหลังซ้าย Rear Left Door	สภาพดี
	ประตูเลื่อนด้านซ้าย Sliding Left Door	N/A

บันไดซ้ายน้ำด้านซ้าย Left Rocker Panel	สภาพดี
	ประตูท้าย,ฝากระโปรงท้าย Rear Tail Gate	สภาพดี
	กระจกบังลมหลัง Rear Screen	สภาพดี
	กันชนหลัง Rear Bumper	สภาพดี
	คาน รับกันชนหลัง (ขวา) Rear Side Member (Right) Appearance	สภาพดี
	คาน รับกันชนหลัง (ซ้าย) Rear Side Member (Right) Appearance	สภาพดี
	เสาโครงสร้าง A ขวา Right A-Pillar	สภาพดี
	เสาโครงสร้าง B ขวา Right B-Pillar	สภาพดี
	เสาโครงสร้าง C ขวา Right C-Pillar	สภาพดี
	เสาโครงสร้าง D ขวา Right D-Pillar	N/A
	เสาโครงสร้าง A ซ้าย Left A-Pillar	สภาพดี
	เสาโครงสร้าง B ซ้าย Left B-Pillar	สภาพดี
	เสาโครงสร้าง C ซ้าย Left C-Pillar	สภาพดี
	เสาโครงสร้าง D ซ้าย Left D-Pillar	N/A
	ระบบบังคับเลี้ยว Steering Components	สภาพดีตามอายุการใช้งาน

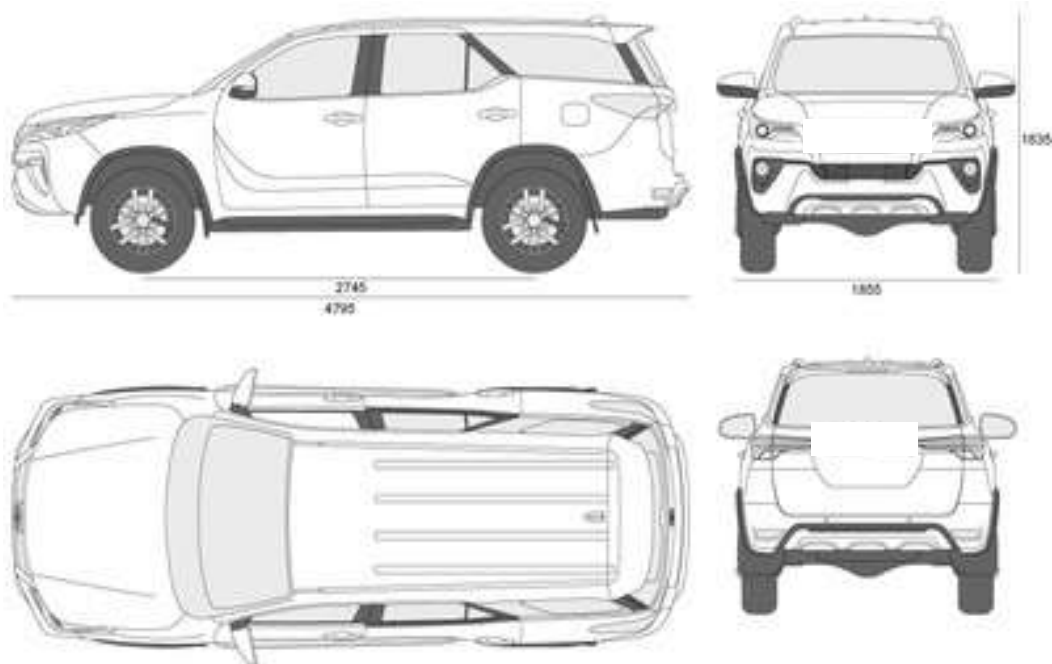
ความหนาสีรถ SUV, MPV -Paint Thickness on SUV, MPV vehicle:

ชิ้นส่วนยานยนต์ (Car Part)	ความหนาสี Paint Thickness (µm)			
	P1	P2	P3	Average
Front Wing (RH)	51	82	87	73
Front Wing (LH)	85	81	91	86
Front Door (RH)	49	49	50	49
Front Door (LH)	79	64	91	78
Rear Door (RH)				0
Rear Door (LH)	68	71	74	71

ชิ้นส่วนยานยนต์ (Car Part)	ความหนาสี Paint Thickness (µm)			
	P1	P2	P3	Average
Rear Wing (RH)	50	51	79	60
Rear Wing (LH)	183	155	101	146
Front Bumper				
Rear Bumper				
Bonnet	62	75	74	70
Roof	36	71	91	66
Boot/Tail Gate	140	167	201	169
