Vehicle Inspection Report

ยี่ห้อ/รุ่น (Brand/Model): TOYOTA HARRIER 240G 2.4 AT	วันที่ตรวจสอบรถยนต์ (Date of Inspection): 09-10-63
หมายเลขตัวถัง (VIN): ACU30-0034567	เลขคำขอบริการ (Job No.): I020/0023-44
หมายเลขเครื่องยนต์ (Engine No.): 2AZ-1749811	Vehicle Picture:  
ปีที่ผลิต (Build Date): 2012	
สีรถ (Color): ขาว	
ระยะการใช้งาน(Mileage): 157,582 กม.	
หมายเลขทะเบียน (No. Plate): กพ 7700	
วันครบกำหนดชำระภาษี (Registration Expiry): 5 เม.ย. 64	
ชื่อลูกค้า (Customer Name): : REGENT HOME CAR รีเจนท์โฮม คาร์	
ที่อยู่(Address): ราชพฤกษ์	
โทรศัพท์ (Tel): 089-4588661	
สถานที่ตรวจสอบรถ (Inspection Place): REGENT HOME CAR รีเจนท์โฮม คาร์

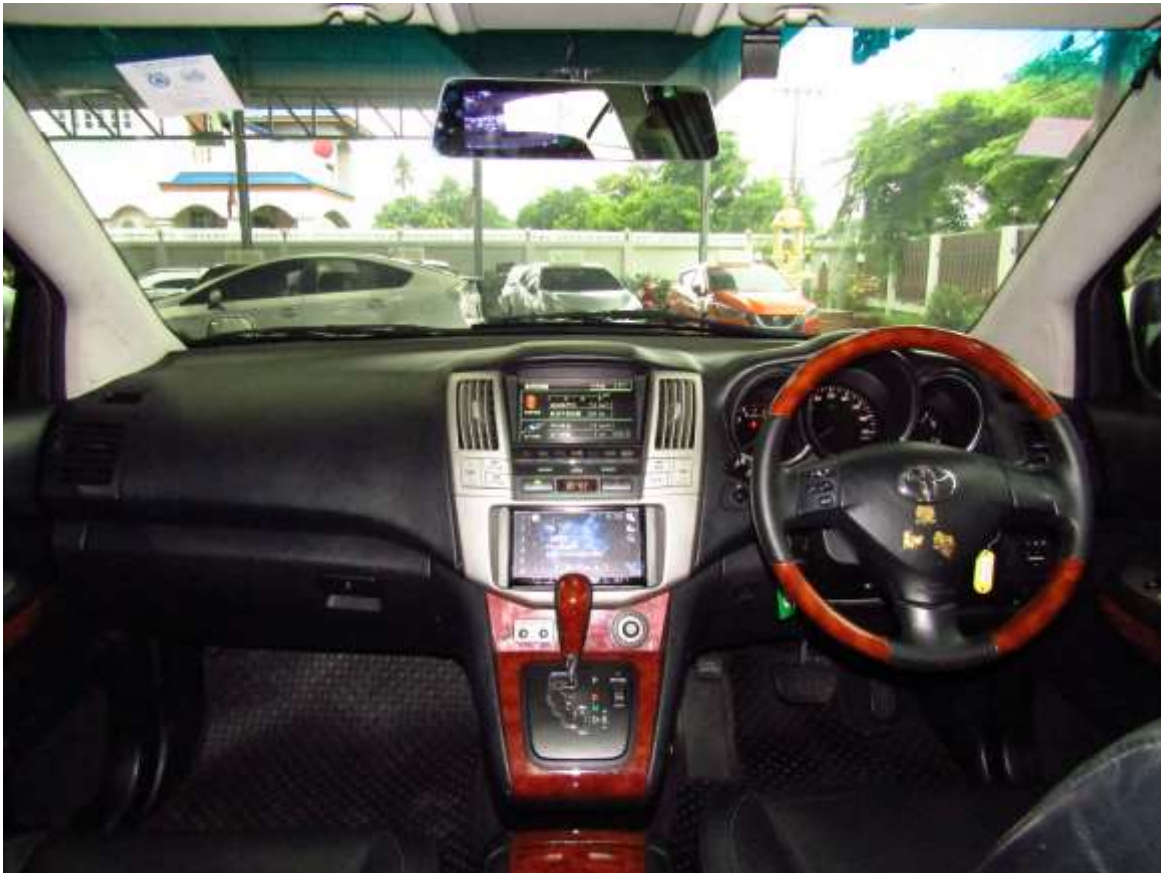
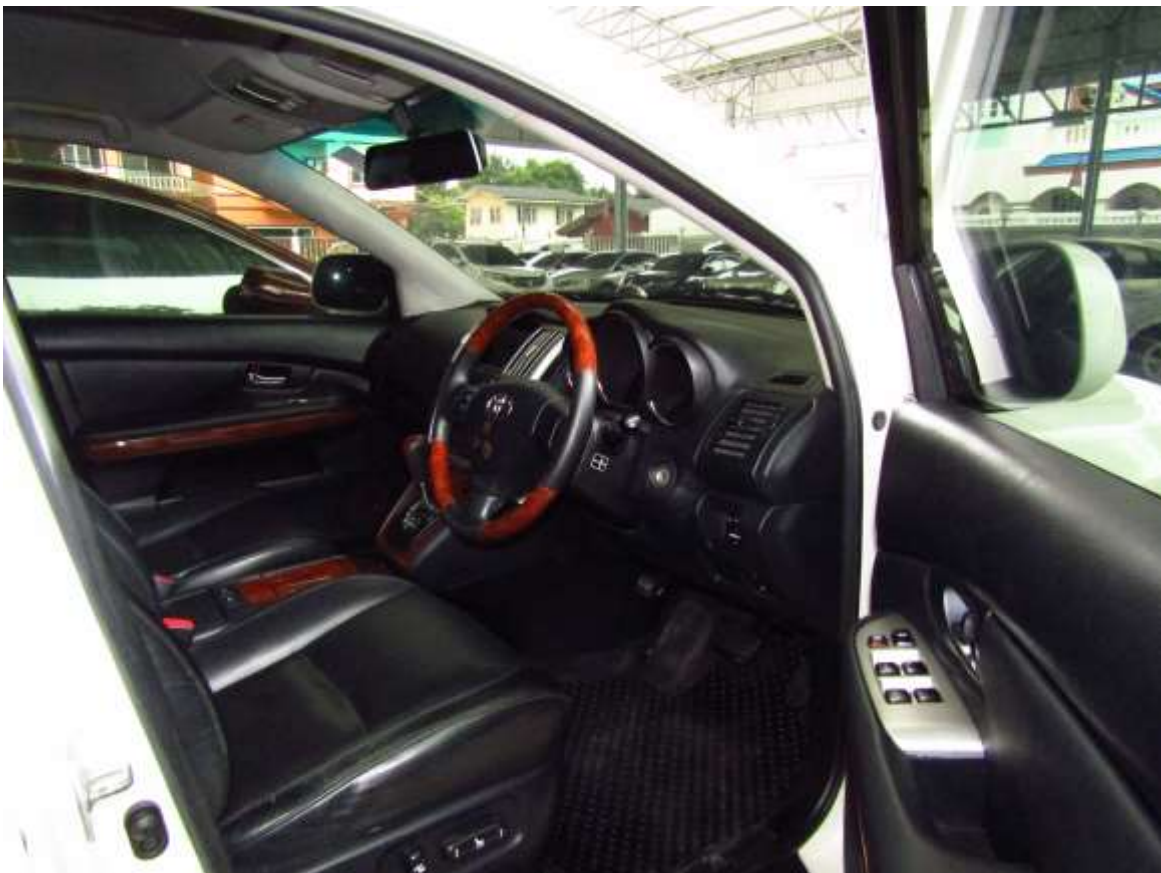
ภาพภายในด้านหน้า หลัง และ จุดบกพร่อง - Interior Visual Details (Front, Rear and/or Defect):

ที่นั่ง สภาพ Seat Appearance	สภาพตามอายุการใช้งาน
	การทำงาน การปรับ และการล็อค เบาะ Seat Adjust functional	ทำงานได้ดี
	สภาพ รางใต้เบาะ Seat slide adjust rail	สภาพตามอายุการใช้งาน
	เข็มขัดนิรภัย Seat Belts	สภาพตามอายุการใช้งาน
	อื่นๆเพิ่มเติม Others	N/A

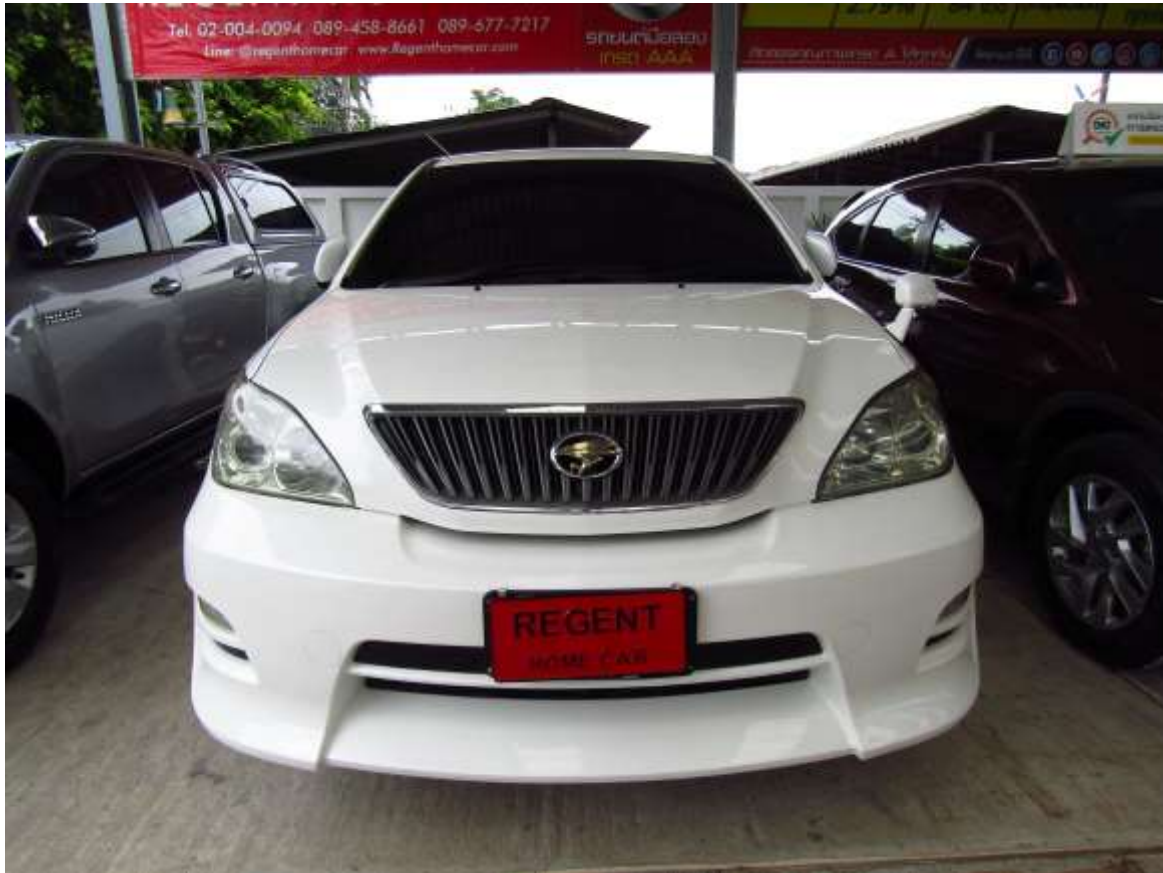
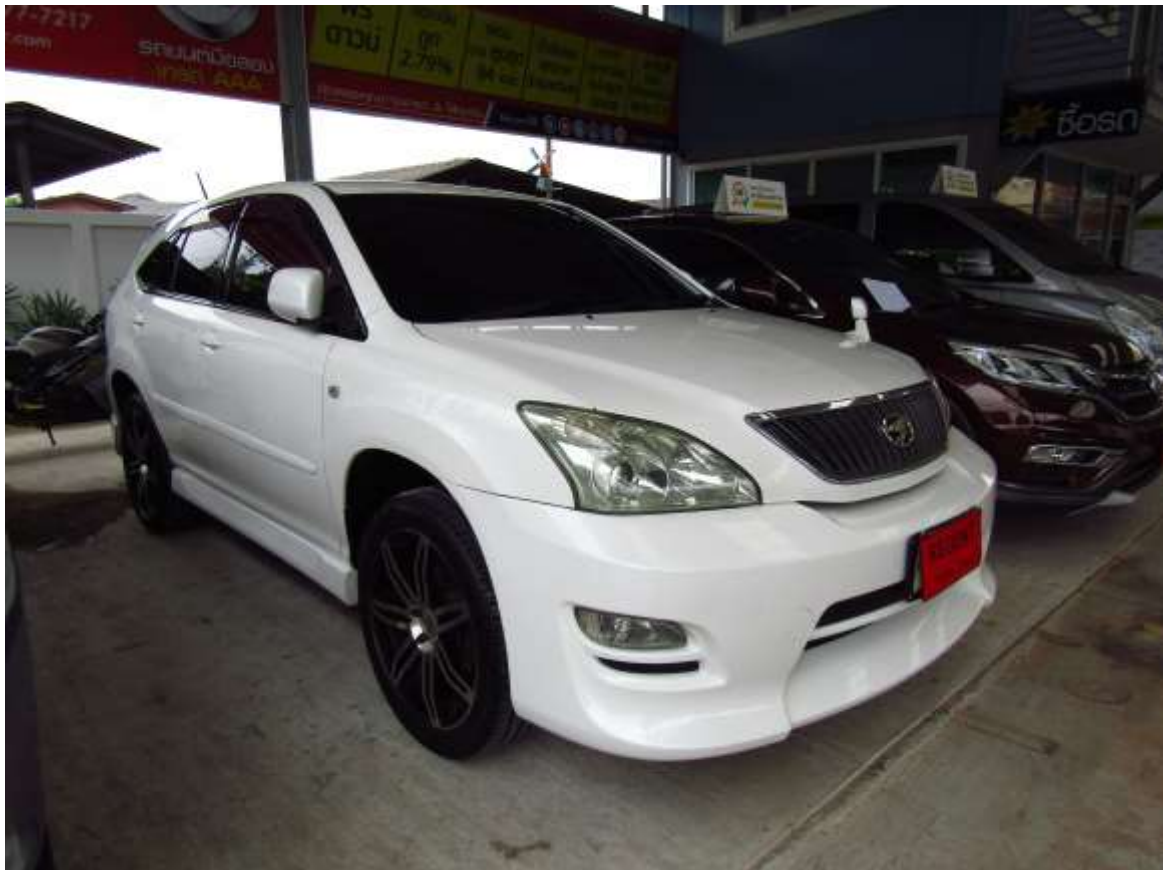
ภาพภายนอก - Exterior Visual Details:

อื่นๆเพิ่มเติม Others	ได้มีการตัดขายีดยางอะไหล่ออก เจาะตุ้ลม้าโพงด้านหลัง
