# Vehicle Inspection Report

ยี่ห้อ/รุ่น (Brand/Model): BENZ E200 COUPE	วันที่ตรวจสอบรถยนต์ (Date of Inspection): 31.07.61
หมายเลขตัวถัง (VIN): WDD207334 2F 263754	เลขคำขอบริการ (Job No.): IO18/132-001
หมายเลขเครื่องยนต์ (Engine No.): 274920 30 144539	Vehicle Picture:  
ปีที่ผลิต (Build Date): 2014	
สีรถ (Color): ดำ	
ระยะการใช้งาน (Mileage): 52,042 ก.ม.	
หมายเลขทะเบียน (No. Plate): 3กพ 1198	
วันครบกำหนดชำระภาษี (Registration Expiry): 9 ก.ย 61	
ชื่อลูกค้า (Customer Name): BREYTON SURE	
ที่อยู่ (Address): ถนนกาญจนา	
โทรศัพท์ (Tel):	
สถานที่ตรวจสอบรถ (Inspection Place): BREYTON SURE

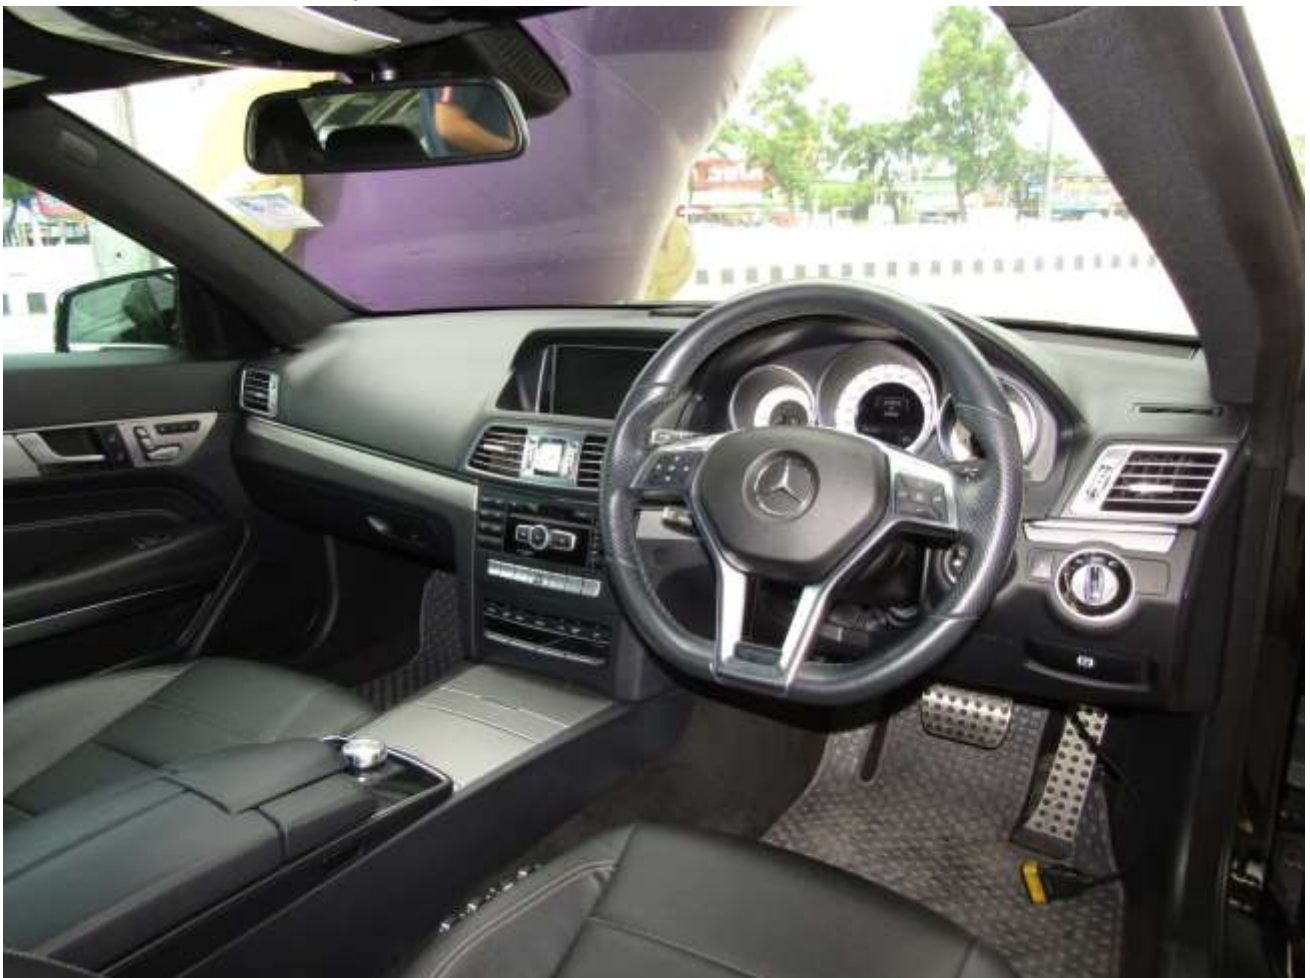
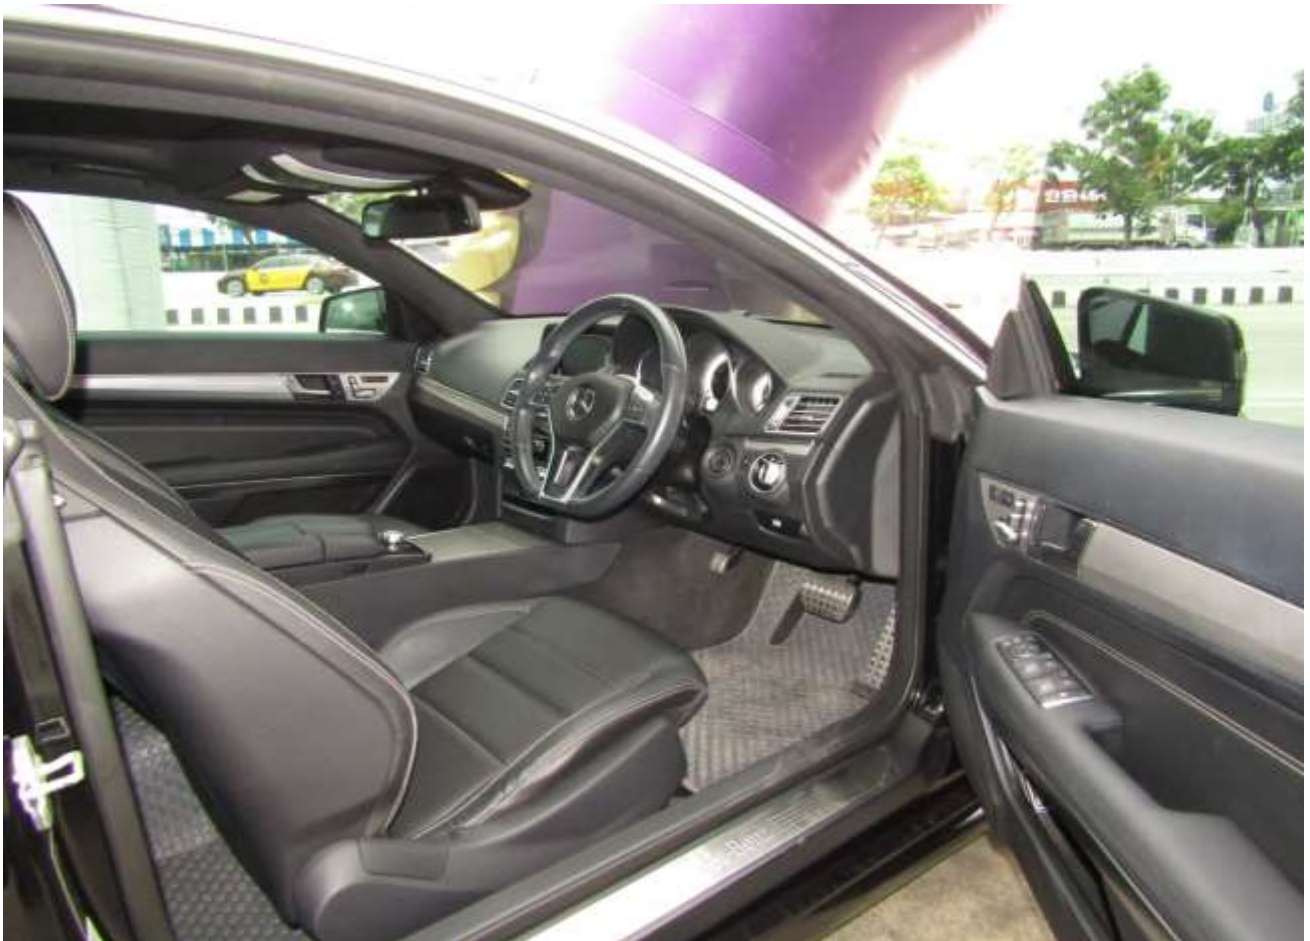
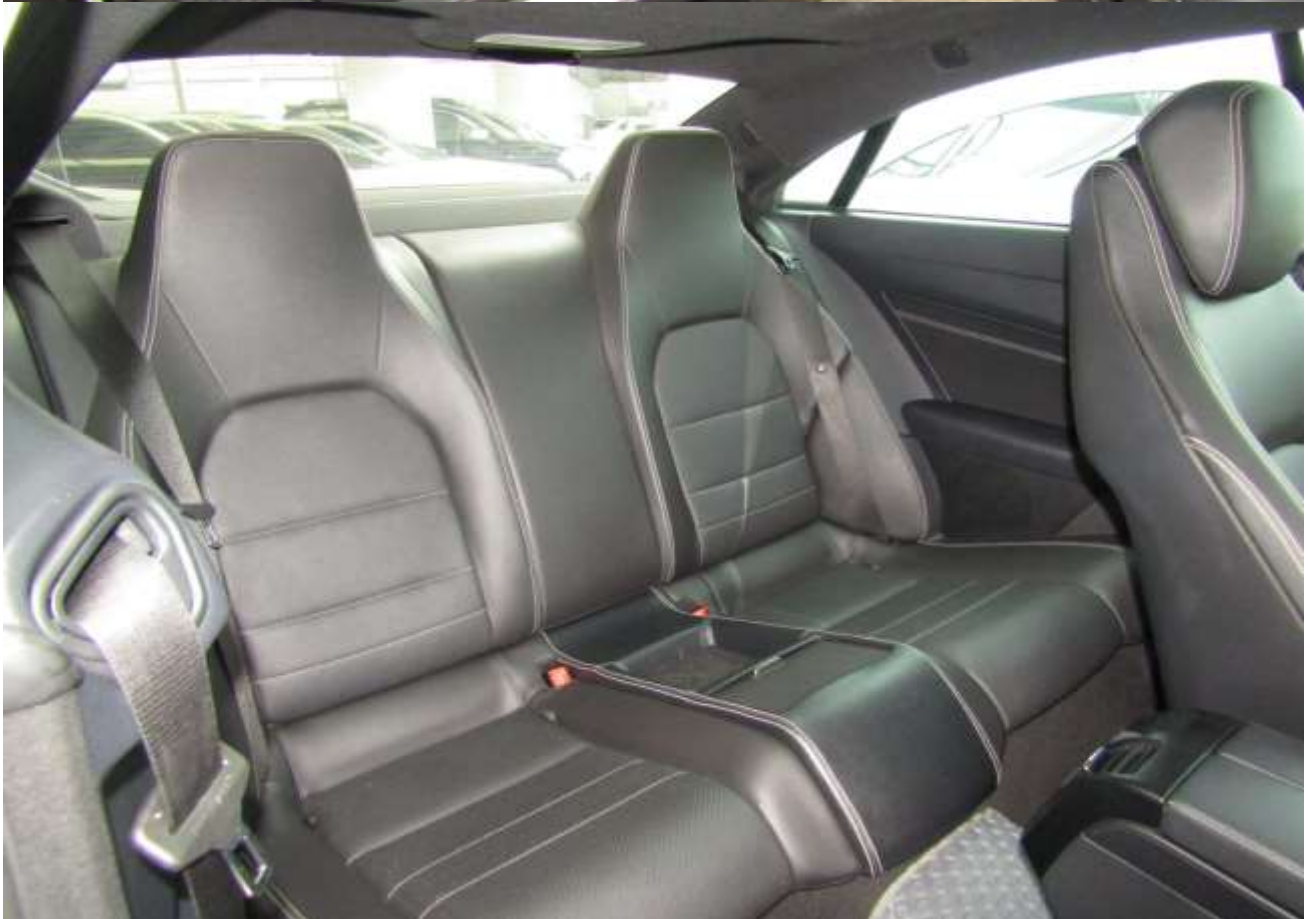
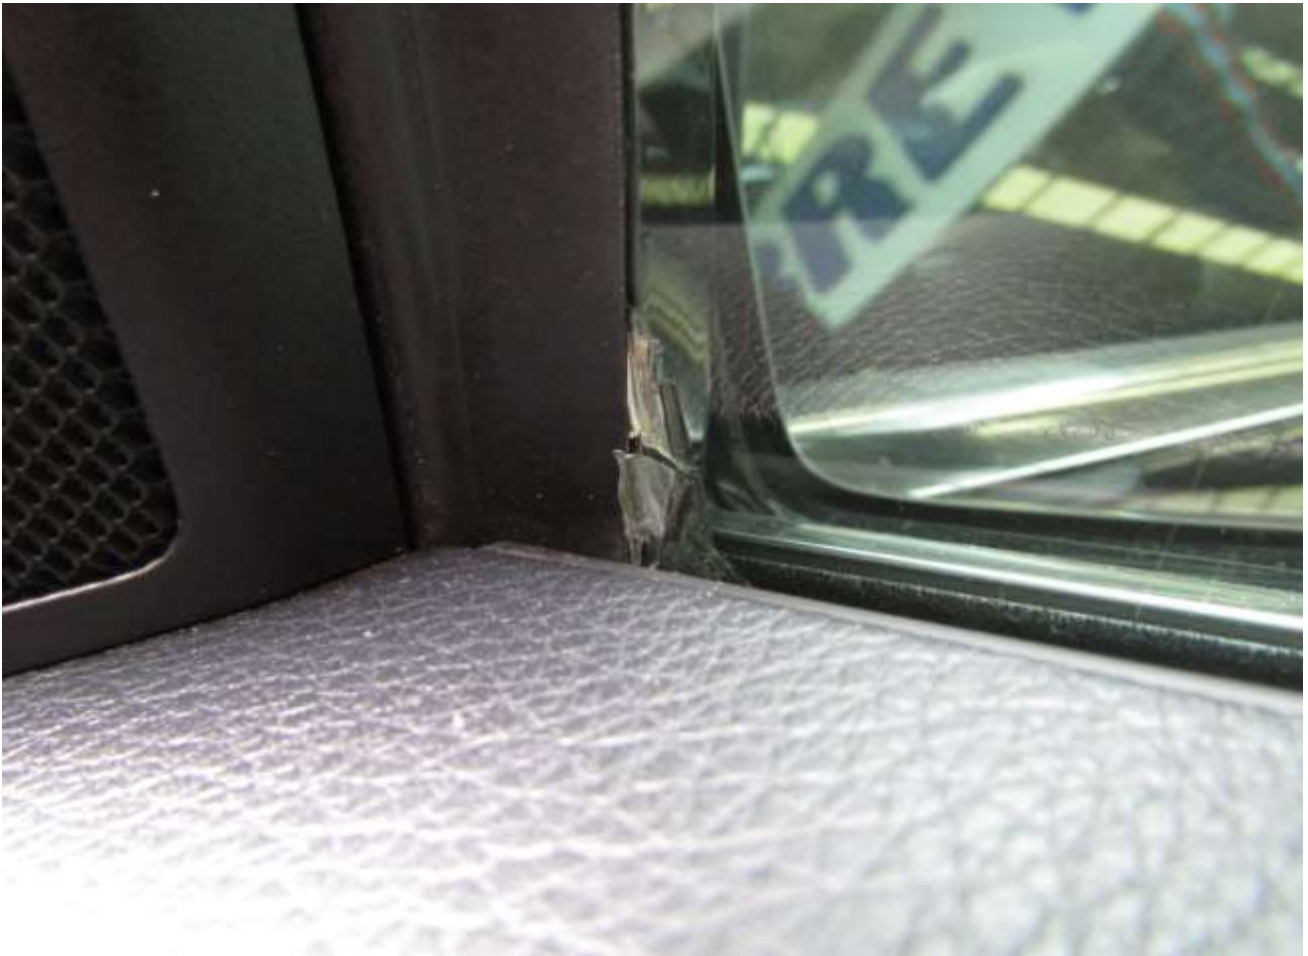
### ภาพภายในด้านหน้า หลัง และ จุดบกพร่อง - Interior Visual Details (Front, Rear and/or Defect):

อื่นๆ เพิ่มเติม เช่น กลิ่น เศษกระดาษ Odor and Other	ฟิล์มประตูหน้าต่างาลอก

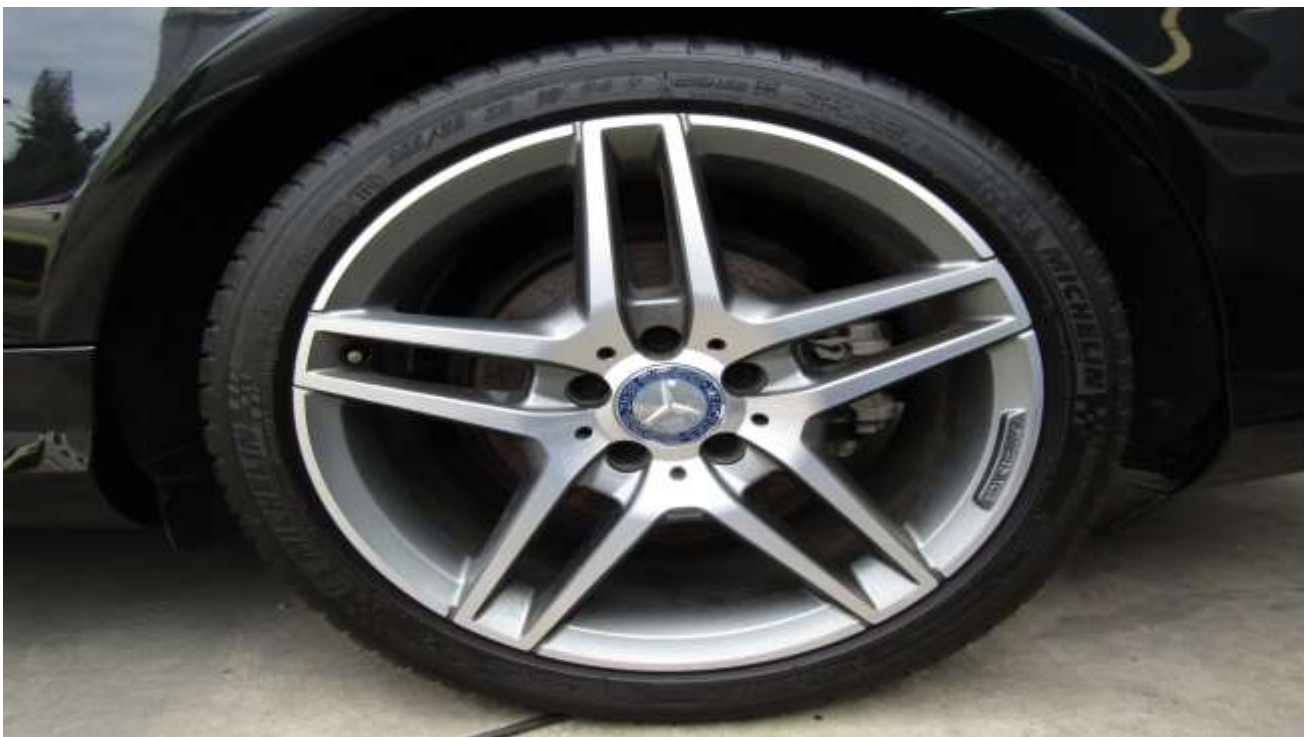
### ภาพโดยรวมของยาง ล้อ และ เบรค - Tyres, Wheels & Brakes Visual Details:

สภาพยางรถยนต์, สัปดาห์/ปี ผลิต Tyres Appearance, Year	4114 ยาง ควรเปลี่ยนยางใหม่

คาลิปเปอร์เบรค และท่อน้ำมัน Brake Hose Callipers & Pipes	สภาพปกติไม่พบการรั่วซึม
 	ผ้าดิสเบรค (หน้า/หลัง) Brake Pads (Front/Rear)	สภาพตามอายุการใช้งาน
 	จานดิสเบรค(หน้า/หลัง) Brake Discs (Front/Rear)	ควรเจียจานเบรคครั้งต่อไปที่เปลี่ยนผ้าเบรค
