# Vehicle Inspection Report

ยี่ห้อ/รุ่น (Make/Model): TOYOTA PRIUS	วันที่ตรวจสอบรถยนต์ (Date of Inspection): 6.12.60
เลขตัวถัง (VIN): MR054RU3008014655	เลขคำขอบริการ (Job No.) : I017/104-002
เลขเครื่องยนต์ (Engine No.): 2ZR-5645465	<p>Vehicle Picture:</p>  
ปีผลิต (Build Date): 2012	
สี (Color): ดำ	
เลขไมล์ (Mileage): 105539	
เลขทะเบียน (No. Plate): 2กข-708	
ทะเบียนหมดอายุ (Registration Expiry): 28 มิ.ย. 61	
ชื่อลูกค้า Customer Name:	
ที่อยู่ (Address):	
โทรศัพท์ (Tel):	
สถานที่ตรวจสอบรถ (Inspection Place): ยন্ত্রภาณู

รถสภาพดี โครงสร้างไม่เคยอุบัติเหตุ ไม่เคยจมน้ำและไฟไหม้

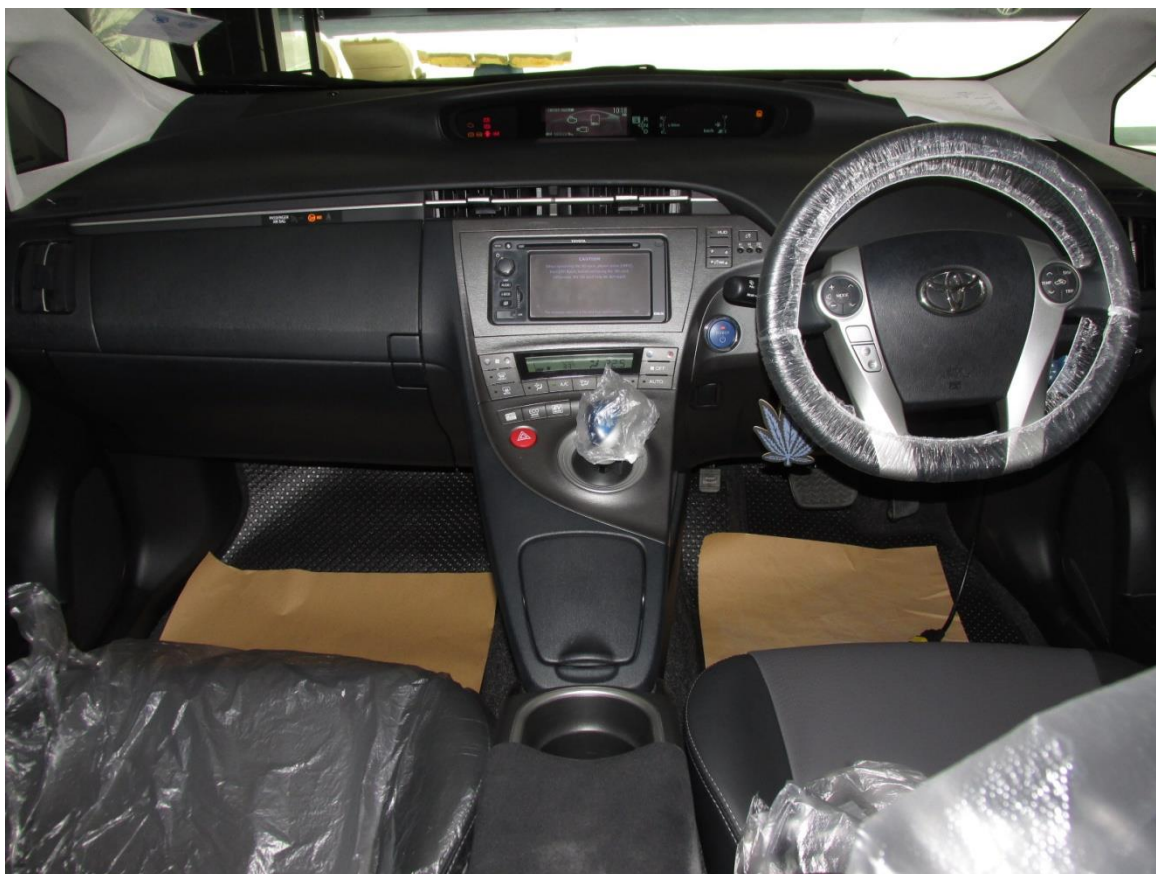
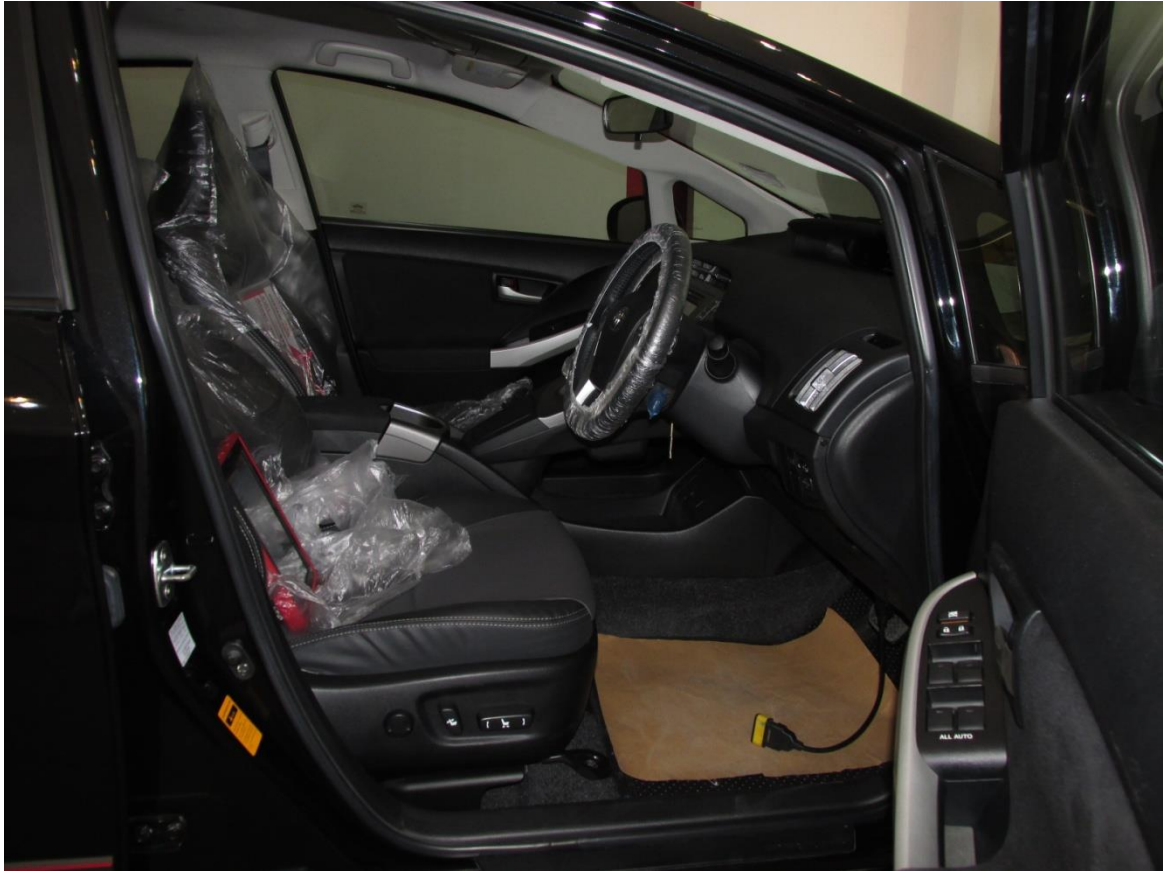
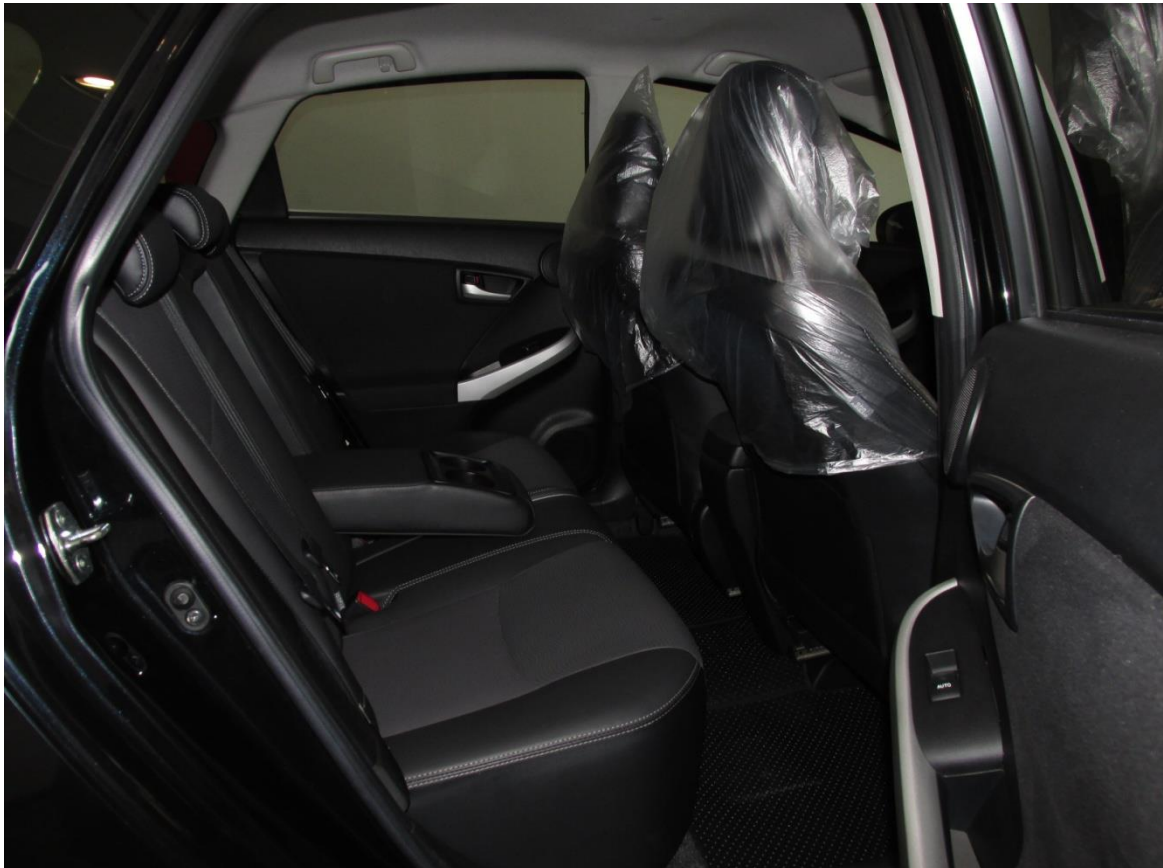
ที่นั่ง สภาพ Seat Appearance	สภาพดีตามอายุการใช้งาน
	การทำงาน การปรับ และการล็อคเบาะ Seat Adjust functional	ทำงานได้ดี
	สภาพ รางได้เบาะ Seat slide adjust rail	สภาพดีตามอายุการใช้งาน
	เข็มขัดนิรภัย Seat Belts	สภาพดีตามอายุการใช้งาน
	แผงคอนโซล Other Trims	สภาพดีตามอายุการใช้งาน
	เครื่องเสียงภายในรถ Radio/ Multiplayer	เปิด-ปิด ปกติ
	ลำโพง Speaker working	ทำงานปกติ
	ไล่ฝ้ากระจกหลัง Rear Window Demister	สภาพดีไม่พบรอยขาด
	อุปกรณ์ทำความเย็นและความร้อน Air Condition/Heater	แอร์เย็น ทำงานปกติ
	ชุดปัดน้ำฝน และระบบฉีดน้ำ Washers & Wipers	ทำงานปกติ
	แตร Horn	ทำงานปกติ
	บานพับและกลอนประตู Doors, Locks & Hinges	สภาพดีเหมาะสมกับอายุการใช้งาน
	การเปิดประตูจากด้านใน Door Handle (inside)	ทำงานได้ดี
	สภาพยางขอบประตู Weather Strip	สภาพดีเหมาะสมกับอายุการใช้งาน
	การทำงานของกระจก Window Operation	ทำงานเปิด-ปิด ปกติ

หน้าปัดและมาตรวัด ปกติ หรือ มีไฟโชว์หรือไม่ Dash Warning Lights & Gauges	ไม่มีไฟโชว์
	การวินิจฉัยผ่านทาง OBD On-Board Diagnostics (OBD)	ปกติ
	ไฟส่องสว่าง All Lights	ปกติ
	สมุดคู่มือรถ Owner's Manual & Service Intervals	มีประจำรถ
	อื่นๆ เพิ่มเติม เช่น กลิ่น เศษกระดาษ Odor and Other	N/A

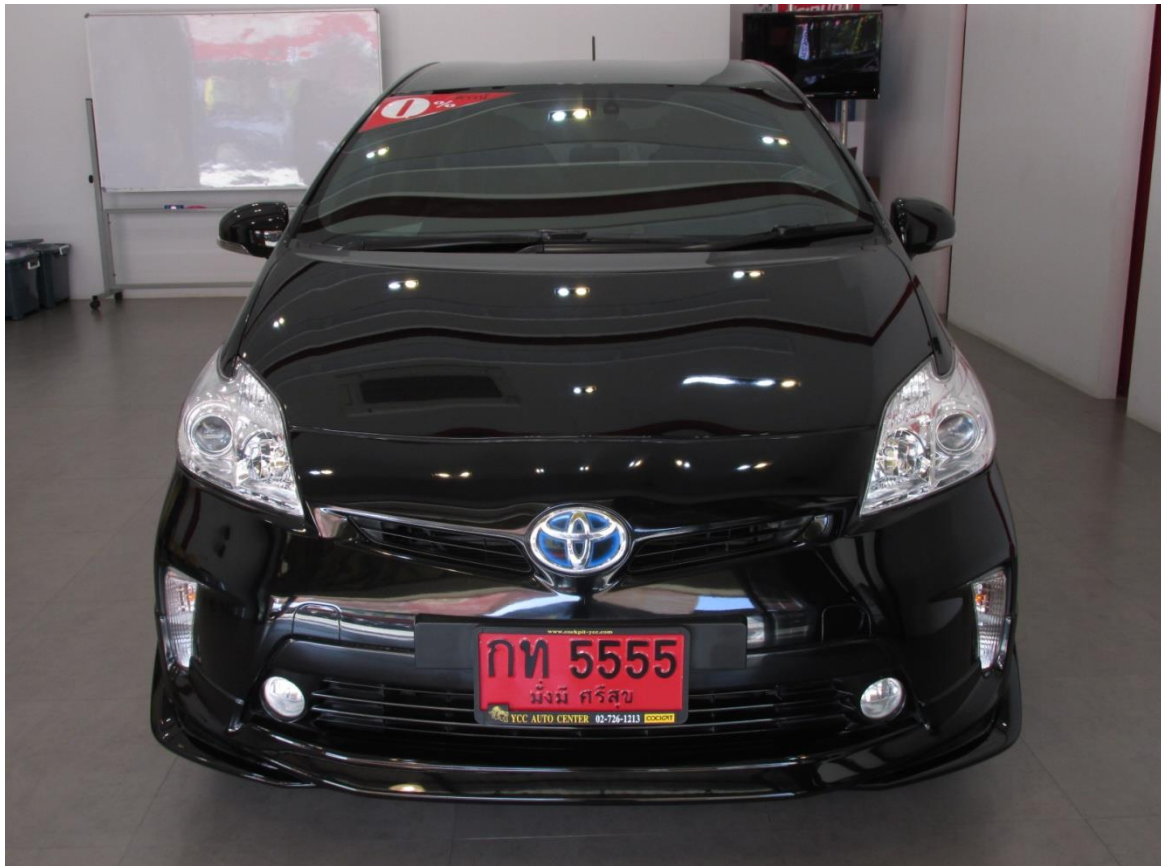
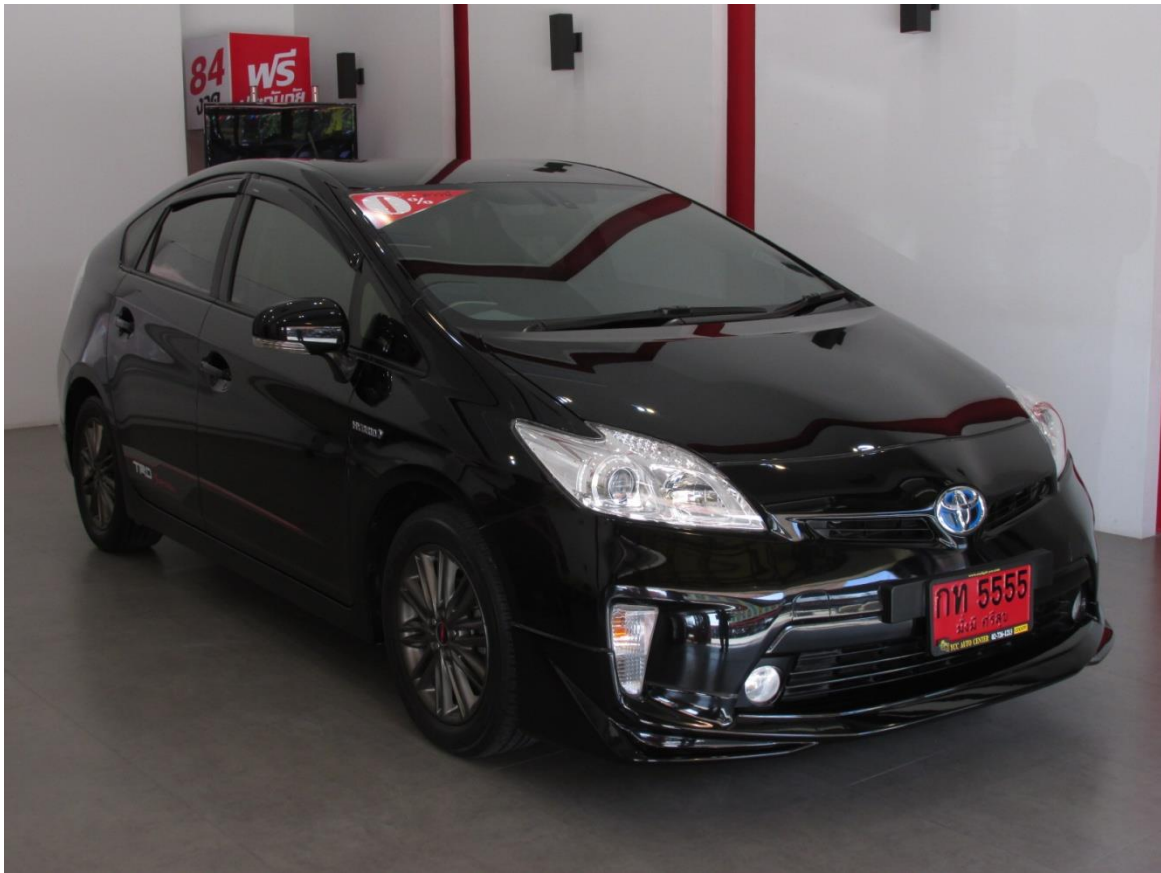
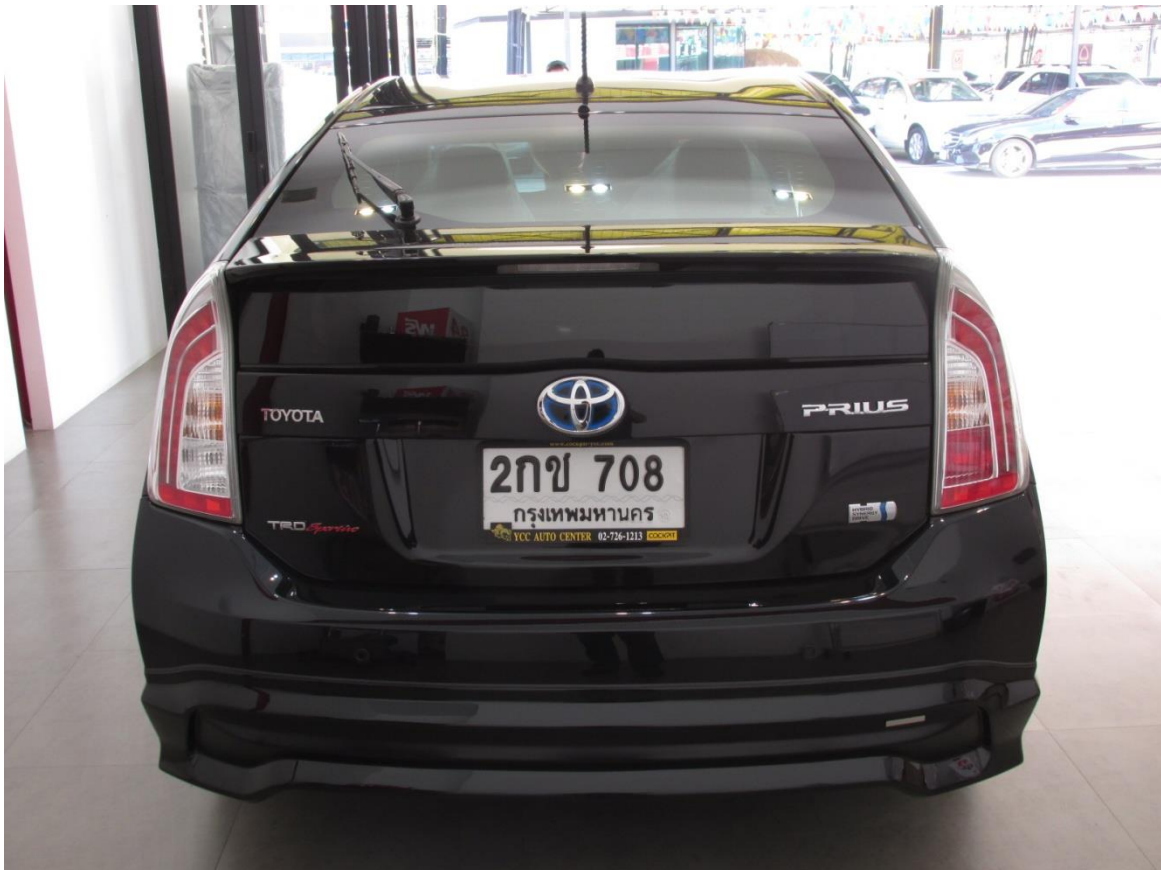
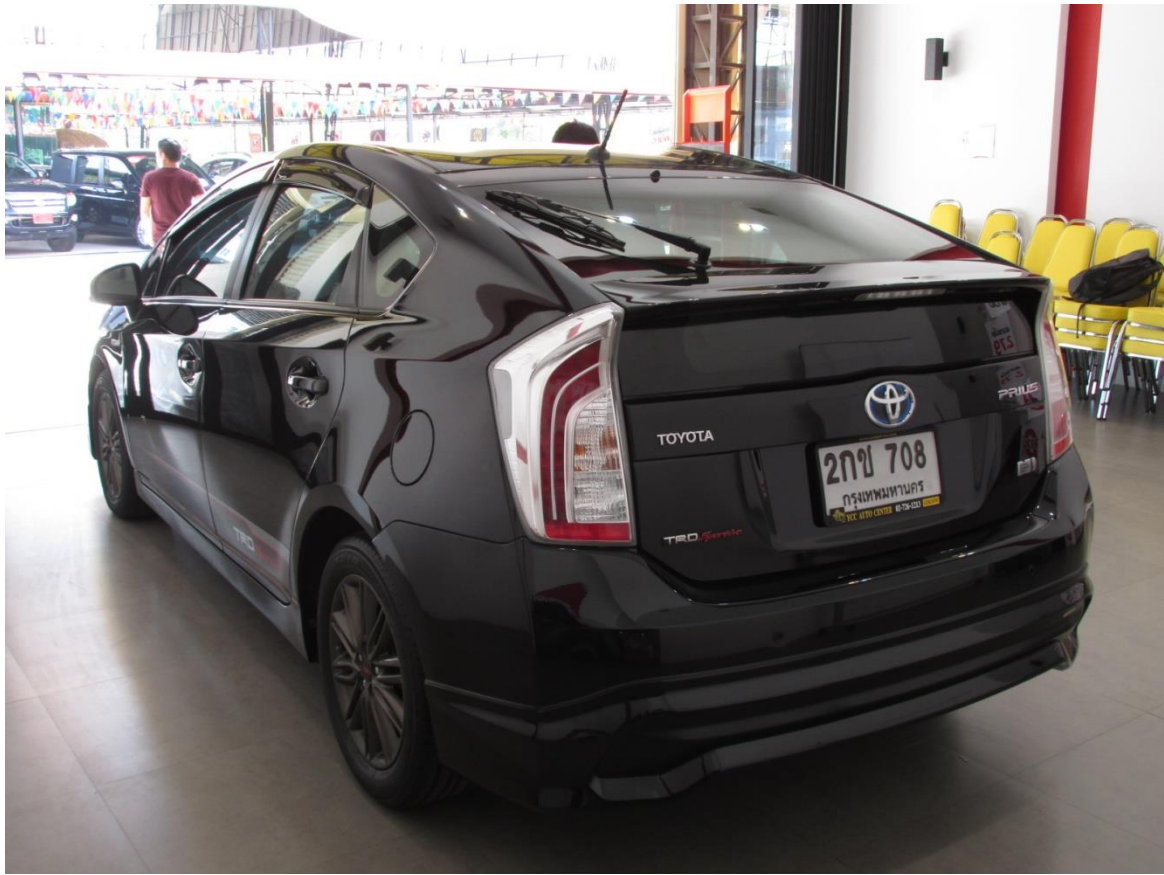
กันชนหน้า Front Bumper	สภาพดี
 	คาน รับกันชนหน้า (ขวา) Front Side Member (Right) Appearance	สภาพดี
 	คาน รับกันชนหน้า (ซ้าย) Front Side Member (Left) Appearance	สภาพดี
 	กระจังหน้ารถ Front Grill	สภาพดี
 	ชุดคานหน้ารับหม้อน้ำ Radiator Core Support	สภาพดี
 	ฝากระโปรงหน้ารถ Bonnet	สภาพดี
 	ฝาห้องเครื่องด้านหน้า Cowl Panel Fire Wall	สภาพดี
 	กระจกหน้า Windshield	สภาพดี
 	หลังคา Roof	สภาพดี
 	สภาพ และการทำงาน หลังคาชั้นรูป หลังคาเปิดประทุน Sunroof/Convertible functional and appearance	N/A
 	แก้มหน้าขวา Front Right Wing	สภาพดี
 	ประตูหน้าขวา Front Right Door	สภาพดี
 	กระจกมองข้างขวา Right Rear Mirror	สภาพดี
 	ประตูหลังขวา Rear Right Door	สภาพดี

ประตูเลื่อนด้านขวา Sliding Right Door	N/A
	แก้มหลังขวา Rear Right Wing	สภาพดี
	ขายน้าด้านขวา Right Rocker Panel	สภาพดี
	แก้มหน้าซ้าย Front Left Wing	สภาพดี
	ประตูหน้าซ้าย Front Left Door	สภาพดี
	กระจกมองข้างซ้าย Left Rear Mirror	สภาพดี
	ประตูหลังซ้าย Rear Left Door	สภาพดี
	ประตูเลื่อนด้านซ้าย Sliding Left Door	N/A
	แก้มหลังซ้าย Rear Left Wing	สภาพดี
	ขายน้าด้านซ้าย Left Rocker Panel	สภาพดี
	ประตูหลัง Rear Tail Gate	สภาพดี
	ฝากระโปรงหลัง Boot	N/A
	กระจกหลัง Rear Screen	สภาพดี
	กันชนหลัง Rear Bumper	สภาพดี
	คาน รับกันชนหลัง (ขวา) Rear Side Member (Right) Appearance	สภาพดี

คาน รับกันชนหลัง (ซ้าย) Rear Side Member (Right) Appearance	สภาพดี
	เสาโครงสร้าง A ขวา Right A-Pillar	สภาพดี
	เสาโครงสร้าง B ขวา Right B-Pillar	สภาพดี
	เสาโครงสร้าง C ขวา Right C-Pillar	สภาพดี
	เสาโครงสร้าง D ขวา Right D-Pillar	สภาพดี
	เสาโครงสร้าง A ซ้าย Left A-Pillar	สภาพดี
	เสาโครงสร้าง B ซ้าย Left B-Pillar	สภาพดี
	เสาโครงสร้าง C ซ้าย Left C-Pillar	สภาพดี
	เสาโครงสร้าง D ซ้าย Left D-Pillar	สภาพดี
	สภาพรวมของโครงสร้างแชสซี Chassis Frames & Members Appearance	สภาพดี
	สภาพใต้ท้องรถและอุปกรณ์ใต้ท้องรถ Under Body and Parts Appearance	สภาพดีตามอายุการใช้งาน
	ช่วงล่างหน้า Front Suspension	สภาพดีตามอายุการใช้งาน
	ช่วงล่างหลัง Rear Suspension	สภาพดีตามอายุการใช้งาน
	ระบบบังคับเลี้ยว Steering Components	สภาพดีตามอายุการใช้งาน
	เสื้อเกียร์ Transmission Housing	สภาพดีตามอายุการใช้งาน

ท่อไอเสีย Exhaust	สภาพดีตามอายุการใช้งาน
 	เฟืองท้าย Differntia	N/A
 	เพลาชับ Drive Shafts	สภาพดีตามอายุการใช้งาน
 	การทำงานของเปิดปิดประตูทุกบาน All Door Handle Functional	ปกติ
 	การทำงานของฝาช่องเติมน้ำมัน Fuel Cap functional	ปกติ
 	ช่องเก็บยางอะไหล่ Spare Tire Housing	สภาพดี
 	อื่นๆเพิ่มเติม Others	N/A

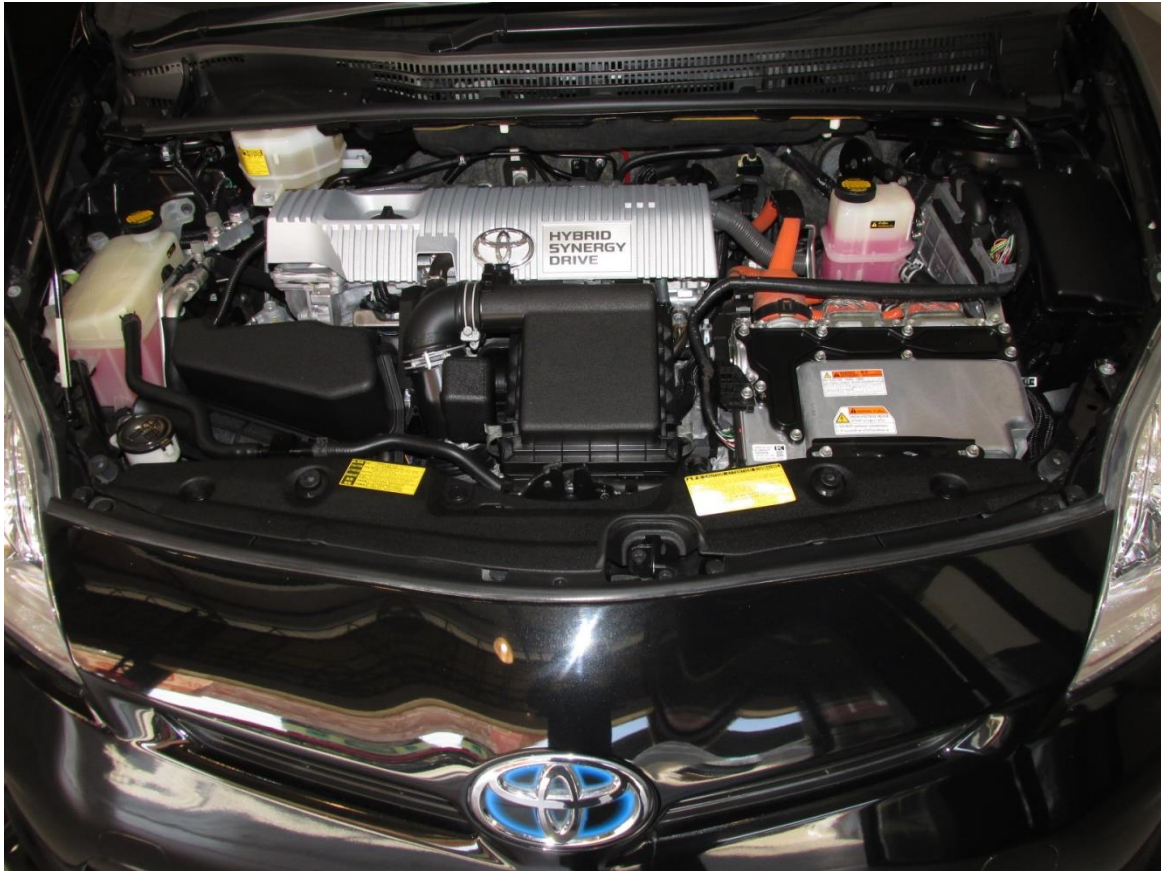
หม้อน้ำ และฝาหม้อน้ำ Radiator & Cap	สภาพดีตามอายุการใช้งาน																																					
	รอกและสายพาน Drive Belt & Pulleys	สภาพดีตามอายุการใช้งาน																																					
	หม้อลมเบรค Brake Booster	สภาพดีตามอายุการใช้งาน																																					
	แม่ปั้มเบรค Master Cylinder Pressure	สภาพดีตามอายุการใช้งาน																																					
	แบตเตอรี่ไม่รั่ว และ ชุดยึด ไม่มีสนิม No any leak on battery and no corrosion on battery support bracket	สภาพดีตามอายุการใช้งาน																																					
	การทดสอบ แบตเตอรี่ Battery Test  Note: If state of charge is lower than 80%, battery need to fully recharge before used. (ถ้า state of charge ต่ำกว่า 80% ควรทำการชาร์ต แบตเตอรี่ให้เต็มก่อนใช้งาน)	<table border="1"> <thead> <tr> <th colspan="2">Battery Test</th> </tr> </thead> <tbody> <tr> <td>Voltage</td> <td>11.44 V</td> </tr> <tr> <td>Rating</td> <td>295 CCA</td> </tr> <tr> <td>Current</td> <td>201 CCA</td> </tr> <tr> <td>Internal resistance</td> <td>13.47 mΩ</td> </tr> <tr> <td>State of Charge</td> <td>0 %</td> </tr> <tr> <td>State of Health</td> <td>47 %</td> </tr> <tr> <td>Status</td> <td>Caution</td> </tr> <tr> <td>Test Date</td> <td>6.12.60</td> </tr> </tbody> </table>	Battery Test		Voltage	11.44 V	Rating	295 CCA	Current	201 CCA	Internal resistance	13.47 mΩ	State of Charge	0 %	State of Health	47 %	Status	Caution	Test Date	6.12.60	<table border="1"> <thead> <tr> <th colspan="2">Charging System Test at 2000 rpm</th> </tr> </thead> <tbody> <tr> <td>Voltage</td> <td>V</td> </tr> <tr> <td>Status</td> <td></td> </tr> <tr> <th colspan="2">Start System Test</th> </tr> <tr> <td>Start Voltage</td> <td>V</td> </tr> <tr> <td>Status</td> <td></td> </tr> <tr> <th colspan="2">Max. Load Test at 2000 rpm</th> </tr> <tr> <td>Max. Load Voltage</td> <td>V</td> </tr> <tr> <td>Status</td> <td></td> </tr> </tbody> </table>	Charging System Test at 2000 rpm		Voltage	V	Status		Start System Test		Start Voltage	V	Status		Max. Load Test at 2000 rpm		Max. Load Voltage	V	Status

Battery Test																																							
Voltage	11.44 V																																						
Rating	295 CCA																																						
Current	201 CCA																																						
Internal resistance	13.47 mΩ																																						
State of Charge	0 %																																						
State of Health	47 %																																						
Status	Caution																																						
Test Date	6.12.60																																						
Charging System Test at 2000 rpm																																							
Voltage	V																																						
Status																																							
Start System Test																																							
Start Voltage	V																																						
Status																																							
Max. Load Test at 2000 rpm																																							
Max. Load Voltage	V

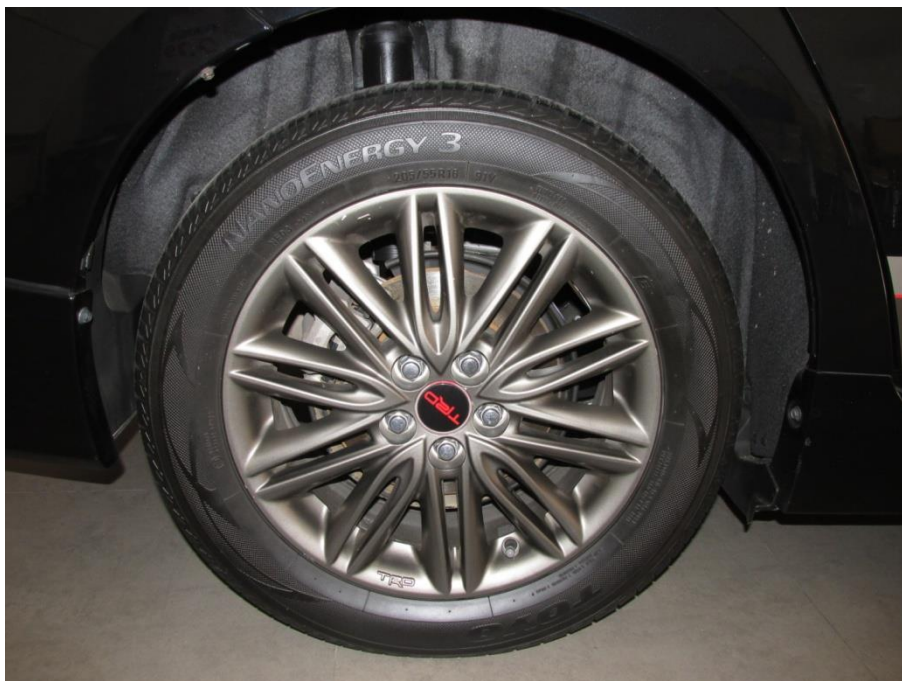
สภาพยางรถยนต์, เดือน/ปี ผลิต Tyres Appearance, Year	ปียางผลิต 2114 ยางสภาพพอใช้
 	สภาพล้อรถ Wheel Rims Appearance	สภาพดีตามอายุการใช้งาน
 	ยางอะไหล่ และล้อ Spare Tyre & Rim	สภาพดีตามอายุการใช้งาน
 	ก้ามเบรค และท่อน้ำมัน Brake Hose Callipers & Pipes	สภาพปกติไม่พบการรั่วซึม
 	ผ้าเบรค (หน้า/หลัง) Brake Pads (Front/Rear)	สภาพดีตามอายุการใช้งาน
 	จานเบรค Brake Discs (Front/Rear)	ควรเจียจานเบรคครั้งต่อไปที่เปลี่ยนผ้าเบรค
 	ดรัมเบรคล้อหลัง Brakes and Drums any No Leakage	N/A
 	การทำงานของเบรคมือ Park Brake function	ระบบการทำงานปกติ
 	คำแนะนำอื่นๆ Other	N/A
