Vehicle Inspection Report

สรุปผลการตรวจสอบ (Inspection Summary)

ยี่ห้อ/รุ่น (Make/Model): NISSAN NAVARA	วันที่ตรวจสอบรถยนต์ (Date of Inspection): 2.2.61
เลขตัวถัง (VIN): MNTNCGD40Z0612406	เลขคำขอบริการ (Job No.) : I017/079-089
เลขเครื่องยนต์ (Engine No.): YD25 538346T	Vehicle Picture:  
ปีผลิต (Build Date): 2013	
สี (Color): ขาว	
เลขไมล์ (Mileage): 21322	
เลขทะเบียน (No. Plate): 1ฒฒ 776	
ทะเบียนหมดอายุ (Registration Expiry): 26 มิ.ย 61	
ชื่อลูกค้า Customer Name: 84 CARCENTER	
ที่อยู่ (Address):	
โทรศัพท์ (Tel):	
สถานที่ตรวจสอบรถ (Inspection Place): 84 CARCENTER

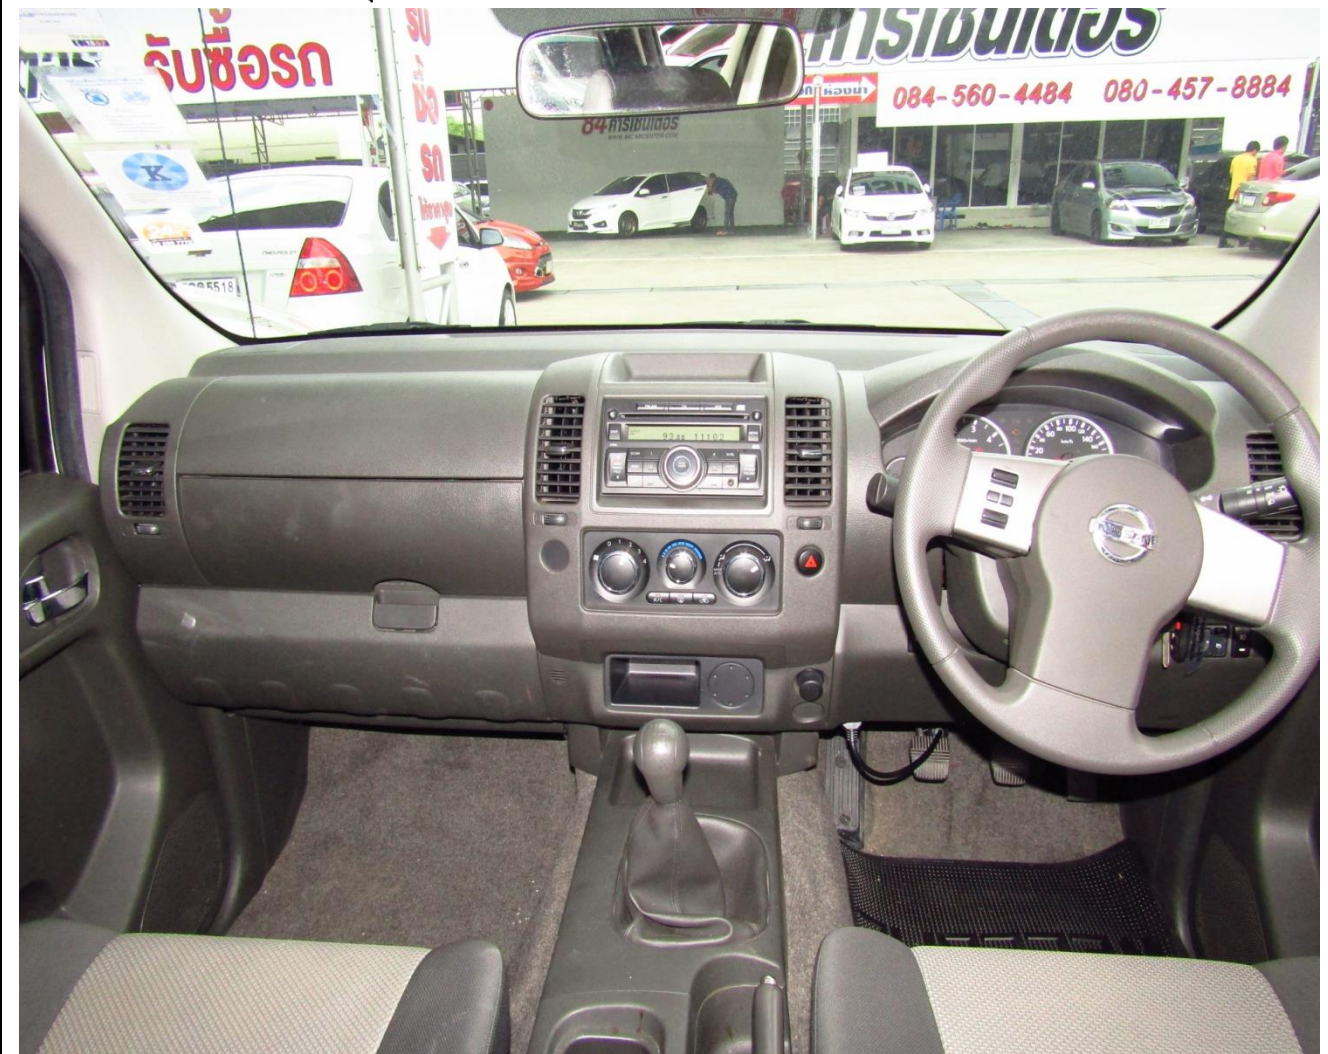
ภาพภายในด้านหน้า หลัง และ จุดบกพร่อง - Interior Visual Details (Front, Rear and/or Defect):

หน้าปัดและมาตรวัด ปกติ หรือ มีไฟโชว์หรือไม่ Dash Warning Lights & Gauges	ไม่มีไฟโชว์
 	การวินิจฉัยผ่านทาง OBD On-Board Diagnostics (OBD)	ปกติ
 	ไฟส่องสว่าง All Lights	ปกติ
 	สมุดคู่มือรถ Owner's Manual & Service Intervals	มีประจำรถ
 	อื่นๆ เพิ่มเติม เช่น กลิ่น เศษกระดาษ Odor and Other	N/A

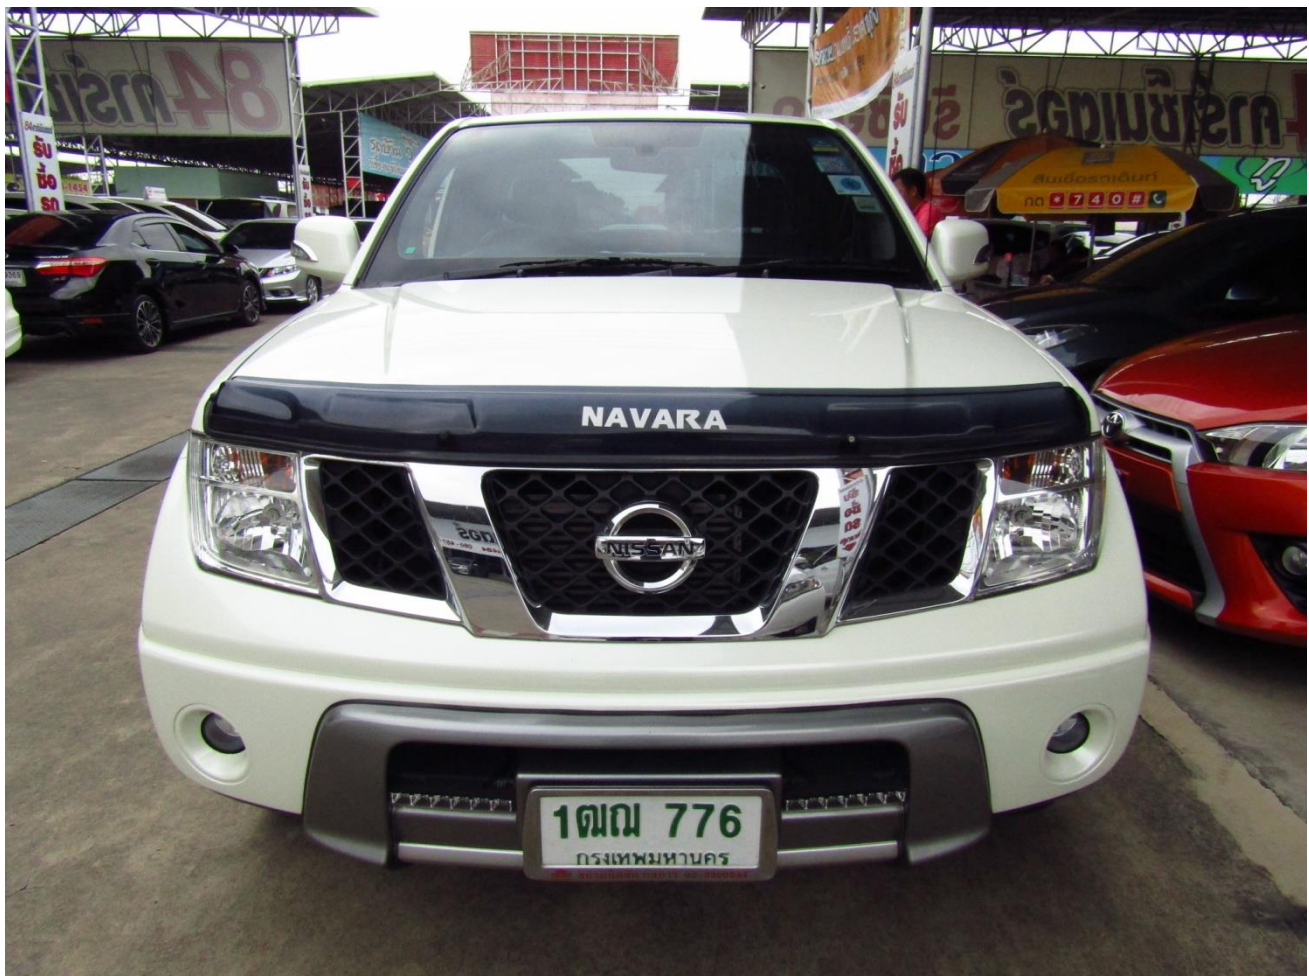
ภาพภายนอก - Exterior Visual Details:

ท่อไอเสีย Exhaust	สภาพดีตามอายุการใช้งาน
 	เฟืองท้าย Differentia	สภาพดีตามอายุการใช้งาน
 	เพลาขับ Drive Shafts	สภาพดีตามอายุการใช้งาน
 	การทำงานการเปิดปิดประตูทุกบาน All Door Handle Functional	ปกติ
 	การทำงานของฝาช่องเติมน้ำมัน Fuel Cap functional	ปกติ
 	ช่องเก็บยางอะไหล่ Spare Tire Housing	สภาพดี
 	อื่นๆเพิ่มเติม Others	N/A

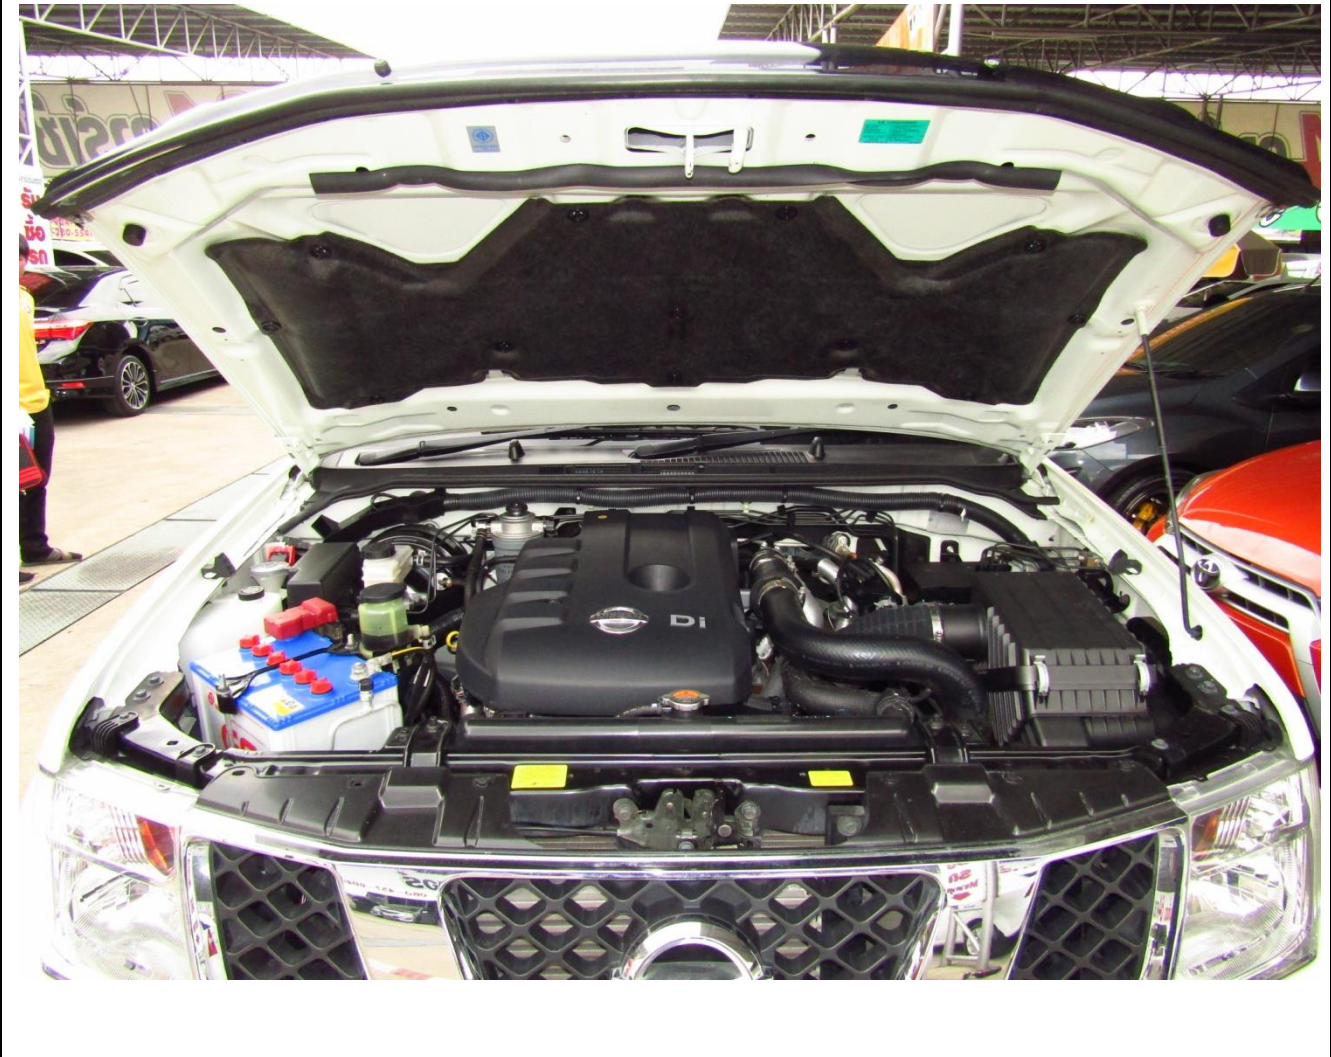
ภาพห้องเครื่อง - Engine Bay Visual Details

หม้อน้ำ และฝาหม้อน้ำ Radiator & Cap	สภาพดีตามอายุการใช้งาน																																																							
	รอก และสายพาน Drive Belt & Pulleys	สภาพดีตามอายุการใช้งาน																																																							
	หม้อลมเบรก Brake Booster	สภาพดีตามอายุการใช้งาน																																																							
	แม่ปั้มเบรก Master Cylinder Pressure	สภาพดีตามอายุการใช้งาน																																																							
	แบตเตอรี่ไม่รั่ว และ ชุดยึด ไม่มีสนิม No any leak on battery and no corrosion on battery support bracket	สภาพดีตามอายุการใช้งาน																																																							
	การทดสอบ แบตเตอรี่ Battery Test Note: If state of charge is lower than 80%, battery need to fully recharge before used. (ถ้า state of charge ต่ำกว่า 80% ควรทำการชาร์ต แบตเตอรี่ให้เต็มก่อนใช้งาน)	<table border="1"> <thead> <tr> <th colspan="3">Battery Test</th> </tr> </thead> <tbody> <tr> <td>Voltage</td> <td>12.55</td> <td>V</td> </tr> <tr> <td>Rating</td> <td>580</td> <td>CCA</td> </tr> <tr> <td>Current</td> <td>289</td> <td>CCA</td> </tr> <tr> <td>Internal resistance</td> <td>9.37</td> <td>mΩ</td> </tr> <tr> <td>State of Charge</td> <td>75</td> <td>%</td> </tr> <tr> <td>State of Health</td> <td>28</td> <td>%</td> </tr> <tr> <td>Status</td> <td colspan="2">Replace</td> </tr> <tr> <td>Test Date</td> <td colspan="2">2.2.61</td> </tr> </tbody> </table>	Battery Test			Voltage	12.55	V	Rating	580	CCA	Current	289	CCA	Internal resistance	9.37	mΩ	State of Charge	75	%	State of Health	28	%	Status	Replace		Test Date	2.2.61		<table border="1"> <thead> <tr> <th colspan="3">Charging System Test at 2000 rpm</th> </tr> </thead> <tbody> <tr> <td>Voltage</td> <td>14.33</td> <td>V</td> </tr> <tr> <td>Status</td> <td colspan="2">Normal</td> </tr> <tr> <th colspan="3">Start System Test</th> </tr> <tr> <td>Start Voltage</td> <td>7.13</td> <td>V</td> </tr> <tr> <td>Status</td> <td colspan="2">Too low</td> </tr> <tr> <th colspan="3">Max. Load Test at 2000 rpm</th> </tr> <tr> <td>Max. Load Voltage</td> <td>14.26</td> <td>V</td> </tr> <tr> <td>Status</td> <td colspan="2">Normal</td> </tr> </tbody> </table>	Charging System Test at 2000 rpm			Voltage	14.33	V	Status	Normal		Start System Test			Start Voltage	7.13	V	Status	Too low		Max. Load Test at 2000 rpm			Max. Load Voltage	14.26	V	Status	Normal

Battery Test																																																									
Voltage	12.55	V																																																							
Rating	580	CCA																																																							
Current	289	CCA																																																							
Internal resistance	9.37	mΩ																																																							
State of Charge	75	%																																																							
State of Health	28	%																																																							
Status	Replace																																																								
Test Date	2.2.61																																																								
Charging System Test at 2000 rpm																																																									
Voltage	14.33	V																																																							
Status	Normal																																																								
Start System Test

Start Voltage	7.13	V																																																							
Status	Too low																																																								
Max. Load Test at 2000 rpm																																																									
Max. Load Voltage	14.26	V																																																							
Status	Normal

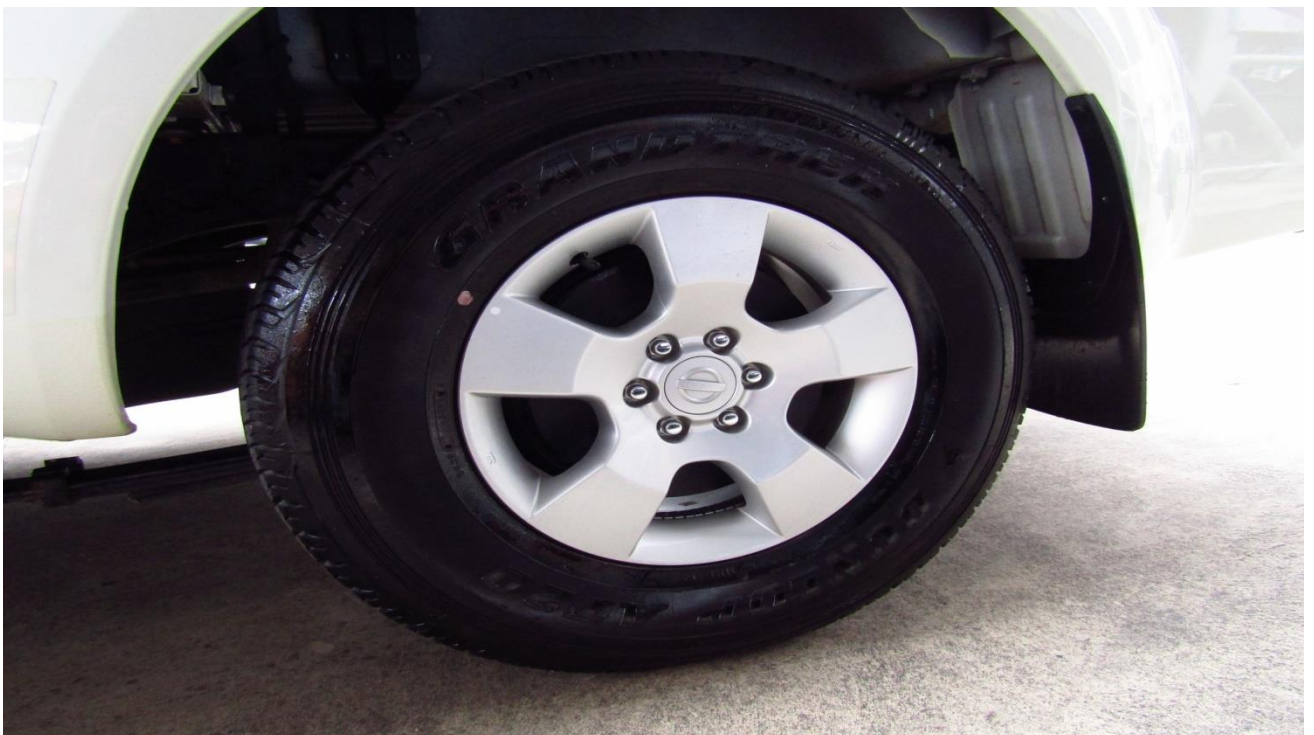
ภาพโดยรวมของยาง ล้อ และ เบรค - Tyres, Wheels & Brakes Visual Details:

สภาพยางรถยนต์, เดือน/ปี ผลิต Tyres Appearance, Year	ปียางผลิต 3913 ยางสภาพพอใช้ ควรเปลี่ยนยางใหม่
 	สภาพล้อรถ Wheel Rims Appearance	สภาพปกติ
 	ยางอะไหล่ และล้อ Spare Tyre & Rim	มีประจำรถ
 	ก้ามเบรค และท่อน้ำมัน Brake Hose Callipers & Pipes	สภาพปกติไม่พบการรั่วซึม
 	ผ้าเบรค (หน้า/หลัง) Brake Pads (Front/Rear)	สภาพดีตามอายุการใช้งาน
 	จานเบรค Brake Discs (Front/Rear)	ควรเจียจานเบรคครั้งต่อไปที่เปลี่ยนผ้าเบรค
 	ดรัมเบรคล้อหลัง Brakes and Drums any No Leakage	สภาพดีตามอายุการใช้งาน
 	การทำงานของเบรคมือ Park Brake function	ระบบการทำงานปกติ
