# Vehicle Inspection Report

ยี่ห้อ/รุ่น (Brand/Model): TOYOTA INNOVA 2.0 G AT (EXCLUSIVE)	วันที่ตรวจสอบรถยนต์ (Date of Inspection): 16-11-63
หมายเลขตัวถัง (VIN): MHFXW42G402265222	เลขคำขอบริการ (Job No.) : I020/0023-56
หมายเลขเครื่องยนต์ (Engine No.): 1TR-7601371	Vehicle Picture:  
ปีที่ผลิต (Build Date): 2013	
สีรถ (Color): ขาว	
ระยะการใช้งาน(Mileage): 138,861 กม.	
หมายเลขทะเบียน (No. Plate): 2กธ 8071	
วันครบกำหนดชำระภาษี (Registration Expiry): 4 ก.ย. 64	
ชื่อลูกค้า (Customer Name): REGENT HOME CAR รีเจนท์โฮม คาร์	
ที่อยู่(Address): ราชพฤกษ์	
โทรศัพท์ (Tel): 089-4588661	
สถานที่ตรวจสอบรถ (Inspection Place): REGENT HOME CAR รีเจนท์โฮม คาร์

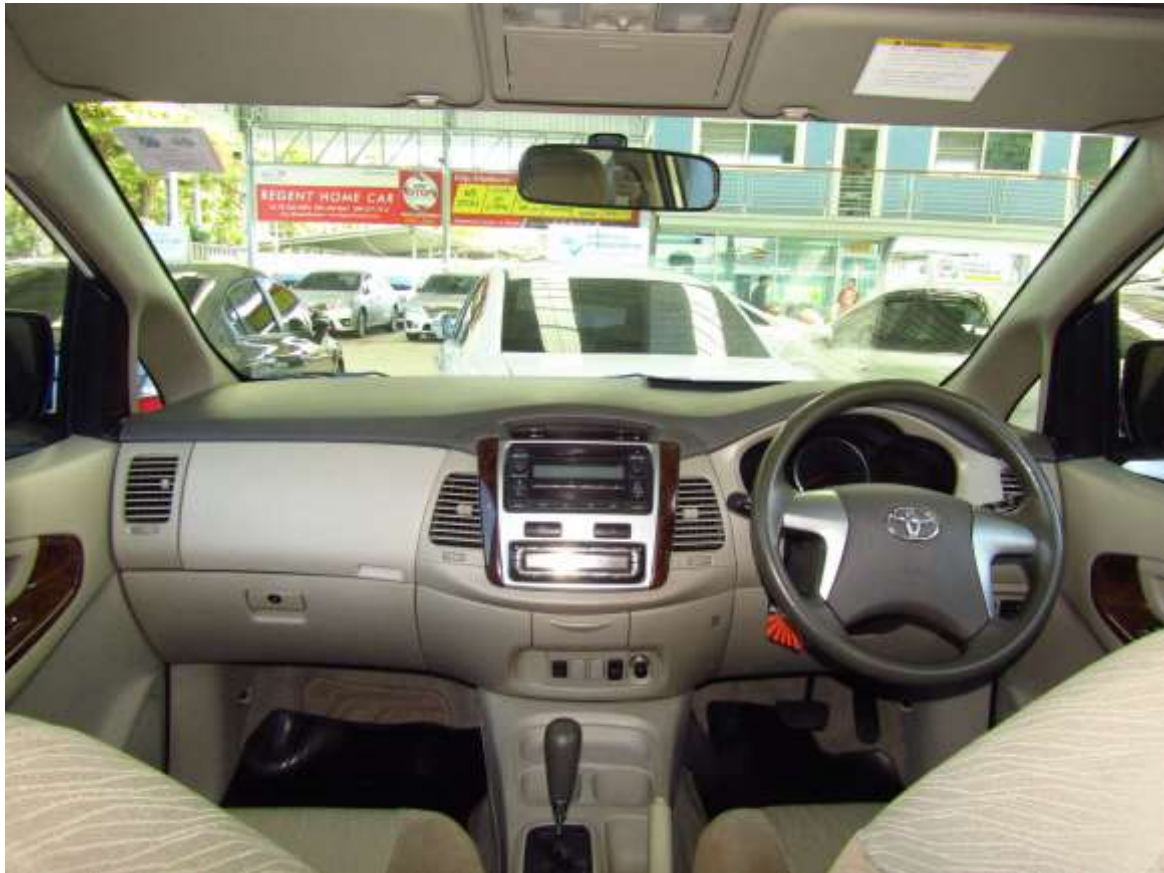
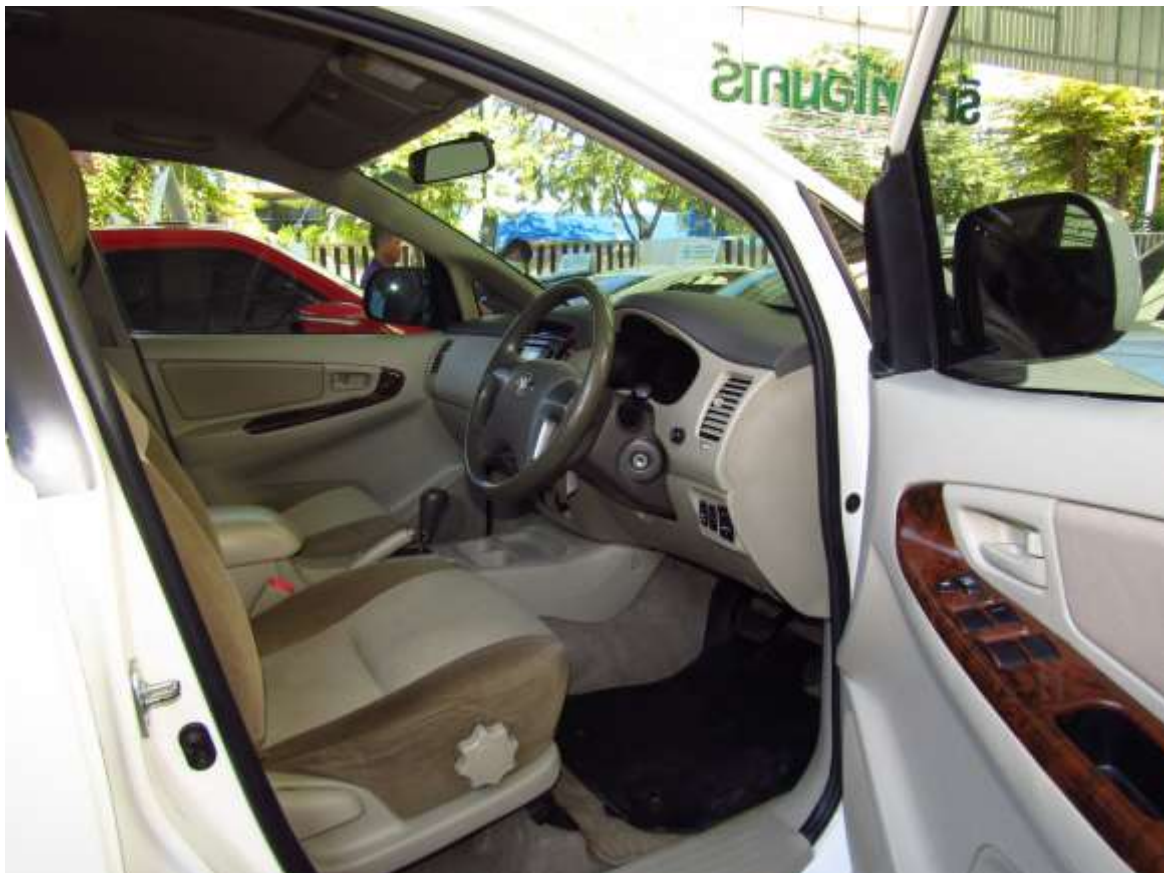
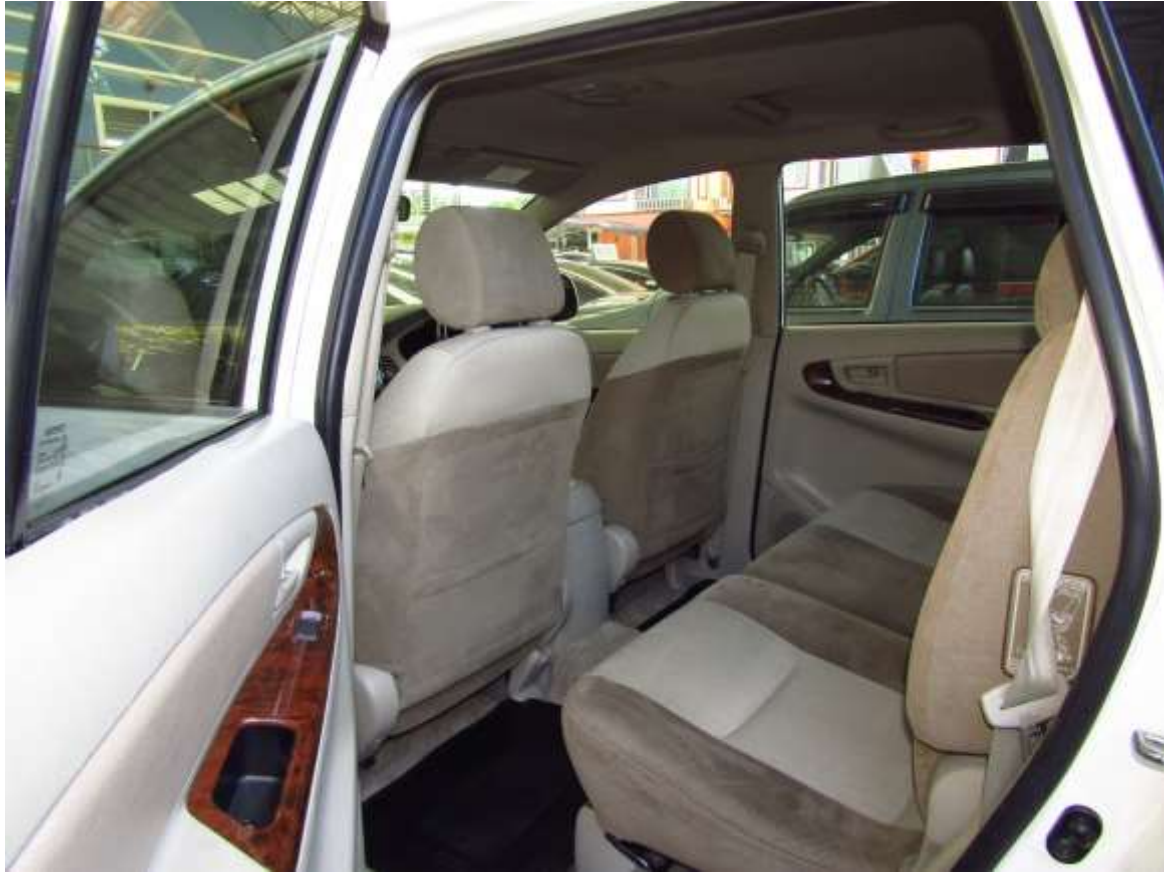
ภาพภายในด้านหน้า หลัง และ จุดบกพร่อง - Interior Visual Details (Front, Rear and/or Defect):

ที่นั่ง สภาพ Seat Appearance	สภาพตามอายุการใช้งาน
	การทำงาน การปรับ และการล็อค เบาะ Seat Adjust functional	ทำงานได้ดี
	สภาพ รางใต้เบาะ Seat slide adjust rail	สภาพตามอายุการใช้งาน
	เข็มขัดนิรภัย Seat Belts	สภาพตามอายุการใช้งาน
	อื่นๆเพิ่มเติม Others	N/A

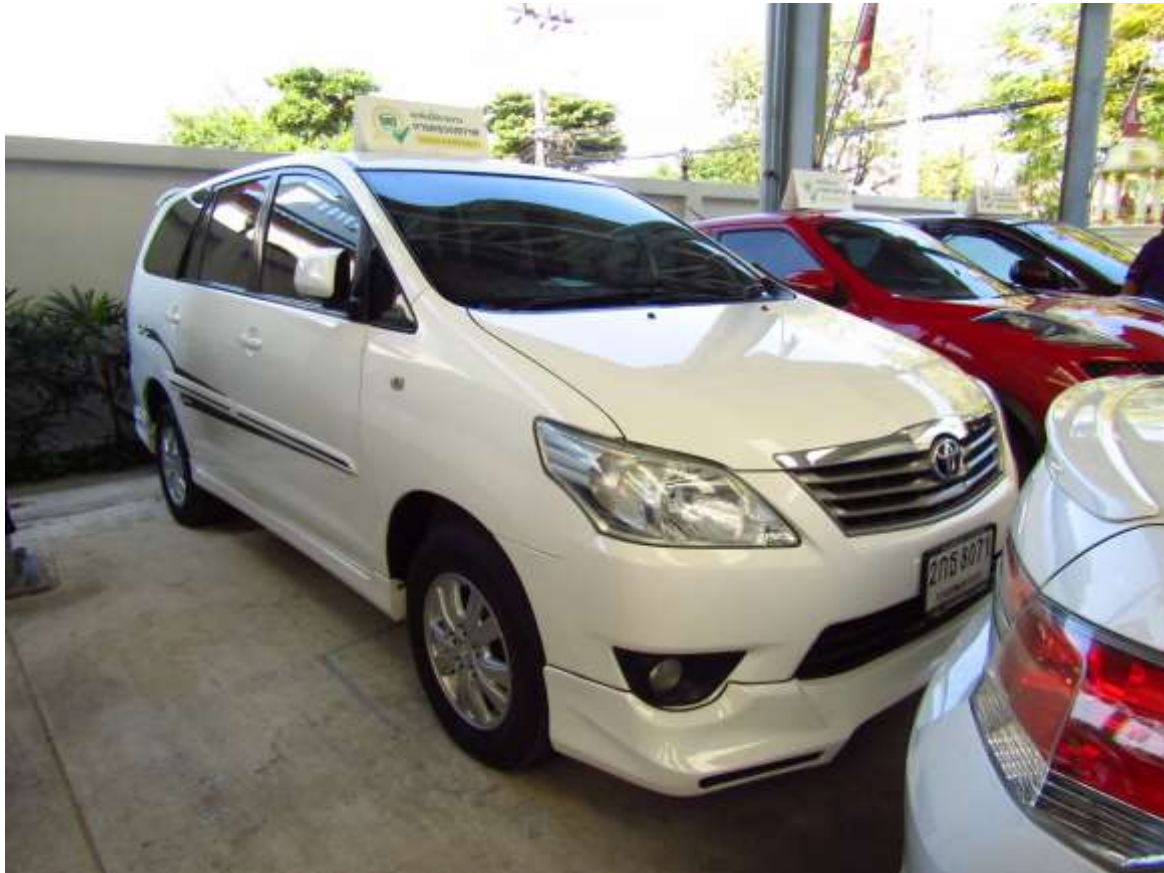
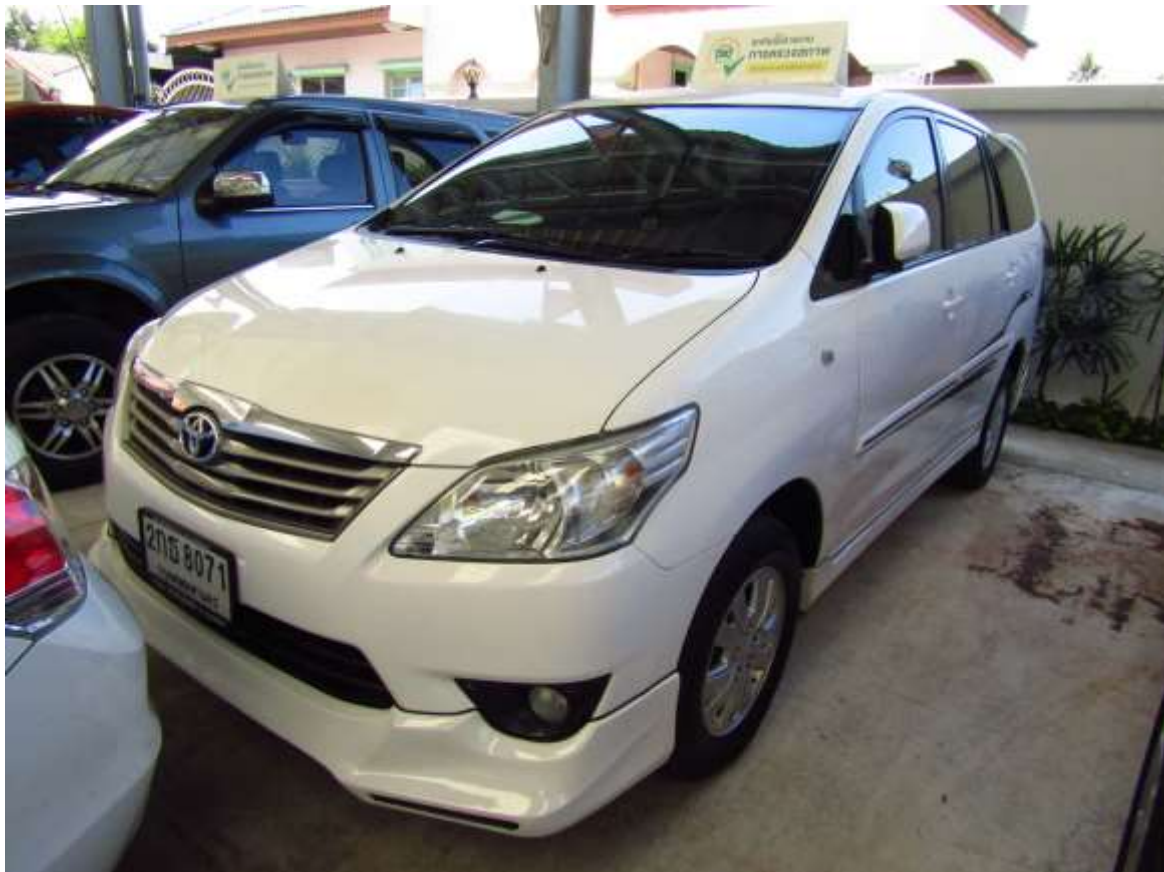
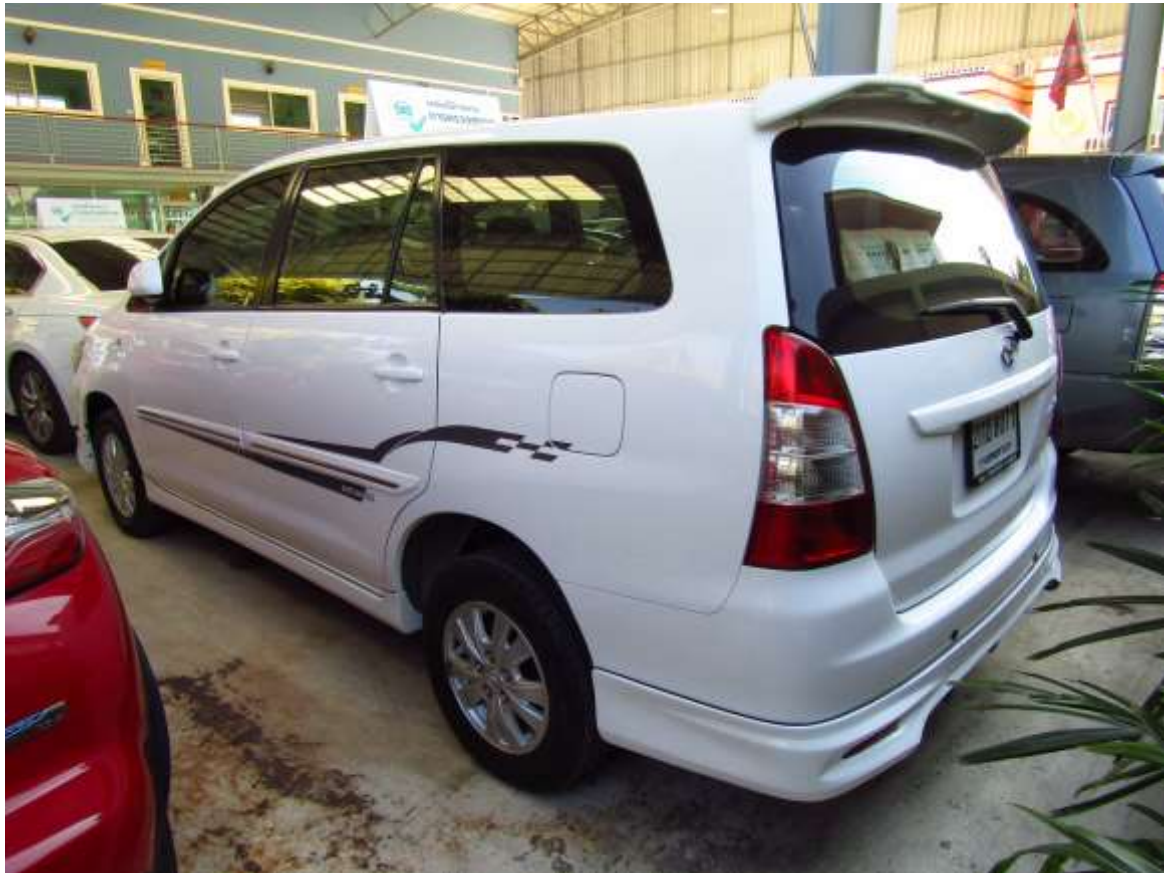
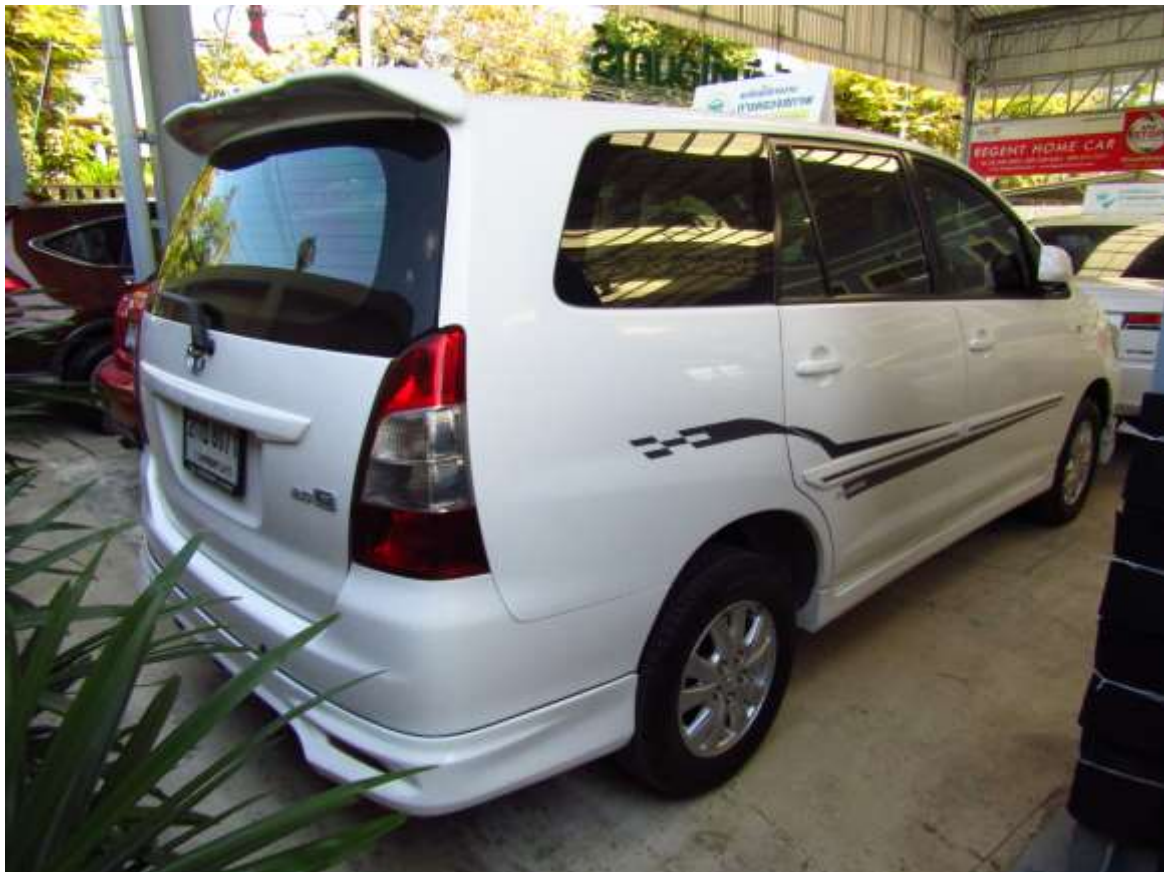
ภาพภายนอก - Exterior Visual Details:

กันชนหน้า Front Bumper	สภาพดี
 	คาน รับกันชนหน้า (ขวา) Front Side Member (Right) Appearance	สภาพดี
 	คาน รับกันชนหน้า (ซ้าย) Front Side Member (Left) Appearance	สภาพดี
 	ฝากระโปรงหน้ารถ Bonnet	สภาพดี
 	กระจกบังลมหน้า Windshield	สภาพดี
 	หลังคา Roof	สภาพดี
 	สภาพ และการทำงาน หลังคาชั้นรูป หลังคาเปิดประทุน Sunroof/Convertible functional and appearance	N/A
 	แก้มบังโคลนหน้าขวา Front Right Wing	สภาพดี
 	ประตูหน้าขวา Front Right Door	สภาพดี
 	ประตูหลังขวา Rear Right Door	สภาพดี
 	ประตูเลื่อนด้านขวา Sliding Right Door	N/A
 	แก้มบังโคลนหลังขวา Rear Right Wing	สภาพดี
 	บันไดขายน้าด้านขวา Right Rocker Panel	สภาพดี
 	แก้มบังโคลนหน้าซ้าย Front Right Wing	สภาพดี

ประตูหน้าซ้าย Front Left Door	สภาพดี
 	ประตูหลังซ้าย Rear Left Door	สภาพดี
 	ประตูเลื่อนด้านซ้าย Sliding Left Door	N/A
 	แก้มบังโคลนหลังซ้าย Rear Right Wing	สภาพดี
 	บันไดขายน้าด้านซ้าย Left Rocker Panel	สภาพดี
 	ประตูท้าย,ฝากระโปรงท้าย Rear Tail Gate	สภาพดี
 	กระจกบังลมหลัง Rear Screen	สภาพดี
 	กันชนหลัง Rear Bumper	สภาพดี
 	คาน รับกันชนหลัง (ขวา) Rear Side Member (Right) Appearance	สภาพดี
 	คาน รับกันชนหลัง (ซ้าย) Rear Side Member (Right) Appearance	สภาพดี
 	เสาโครงสร้าง A ขวา Right A-Pillar	สภาพดี
 	เสาโครงสร้าง B ขวา Right B-Pillar	สภาพดี
 	เสาโครงสร้าง C ขวา Right C-Pillar	สภาพดี
 	เสาโครงสร้าง D ขวา Right D-Pillar	สภาพดี
 	เสาโครงสร้าง A ซ้าย Left A-Pillar	สภาพดี
 	เสาโครงสร้าง B ซ้าย Left B-Pillar	สภาพดี

เสาคโครงสร้าง C ซ้าย Left C-Pillar	สภาพดี
 	เสาคโครงสร้าง D ซ้าย Left D-Pillar	สภาพดี
 	ระบบบังคับเลี้ยว Steering Components	สภาพดี
 	อื่นๆเพิ่มเติม Others	N/A

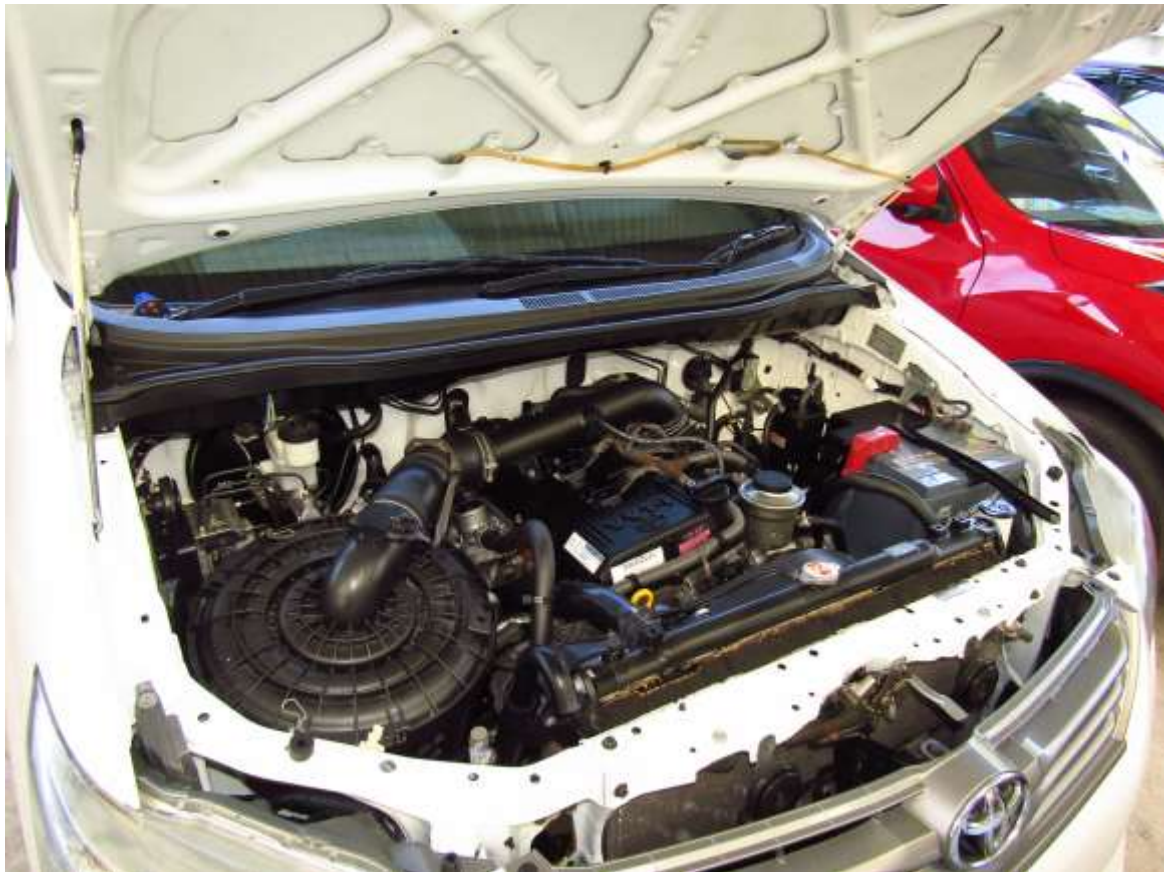
ภาพห้องเครื่อง - Engine Bay Visual Details:

การทดสอบ แบตเตอรี่ Battery Test	Battery Test		Charging System Test at 2000 rpm		
		Voltage	12.68	V	Voltage	14.24 V
		Rating	385	CCA	Status	Normal
		Current	493	CCA	Start System Test	
		Internal resistance	8.89	mΩ	Start Voltage	9.01 V
		State of Charge	100	%	Status	Normal
		State of Health	100	%	Max. Load Test at 2000 rpm	
		Status	Great		Max. Load	14.18 V
		Test Date	16.11.63		Voltage	
					Status	Normal

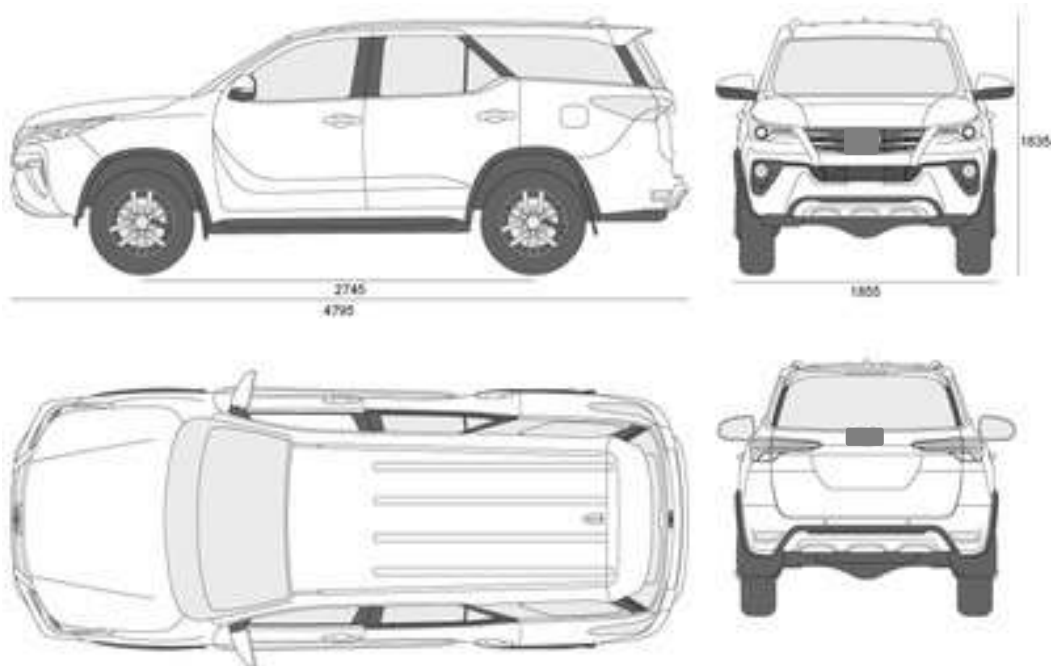
ความหนาสีรถ SUV, MPV - Paint Thickness on SUV, MPV vehicle:

ชิ้นส่วนยานยนต์ (Car Part)	ความหนาสี Paint Thickness (µm)			
	P1	P2	P3	Average
Front Wing (RH)	301	306	207	271
Front Wing (LH)	178	174	176	176
Front Door (RH)	130	147	146	141
Front Door (LH)	182	184	182	183
Rear Door (RH)	171	205	338	238
Rear Door (LH)	186	185	184	185

ชิ้นส่วนยานยนต์ (Car Part)	ความหนาสี Paint Thickness (µm)			
	P1	P2	P3	Average
Rear Wing (RH)	108	117	135	120
Rear Wing (LH)	169	155	206	177
Front Bumper				
Rear Bumper				
Bonnet	234	233	208	225
Roof	61	63	81	68
Boot/Tail Gate	127	117	115	120
