1023/0118-3

Mazda 2 1.3 High Connect Sedan

May 10, 2023

Vehicle Inspection Report

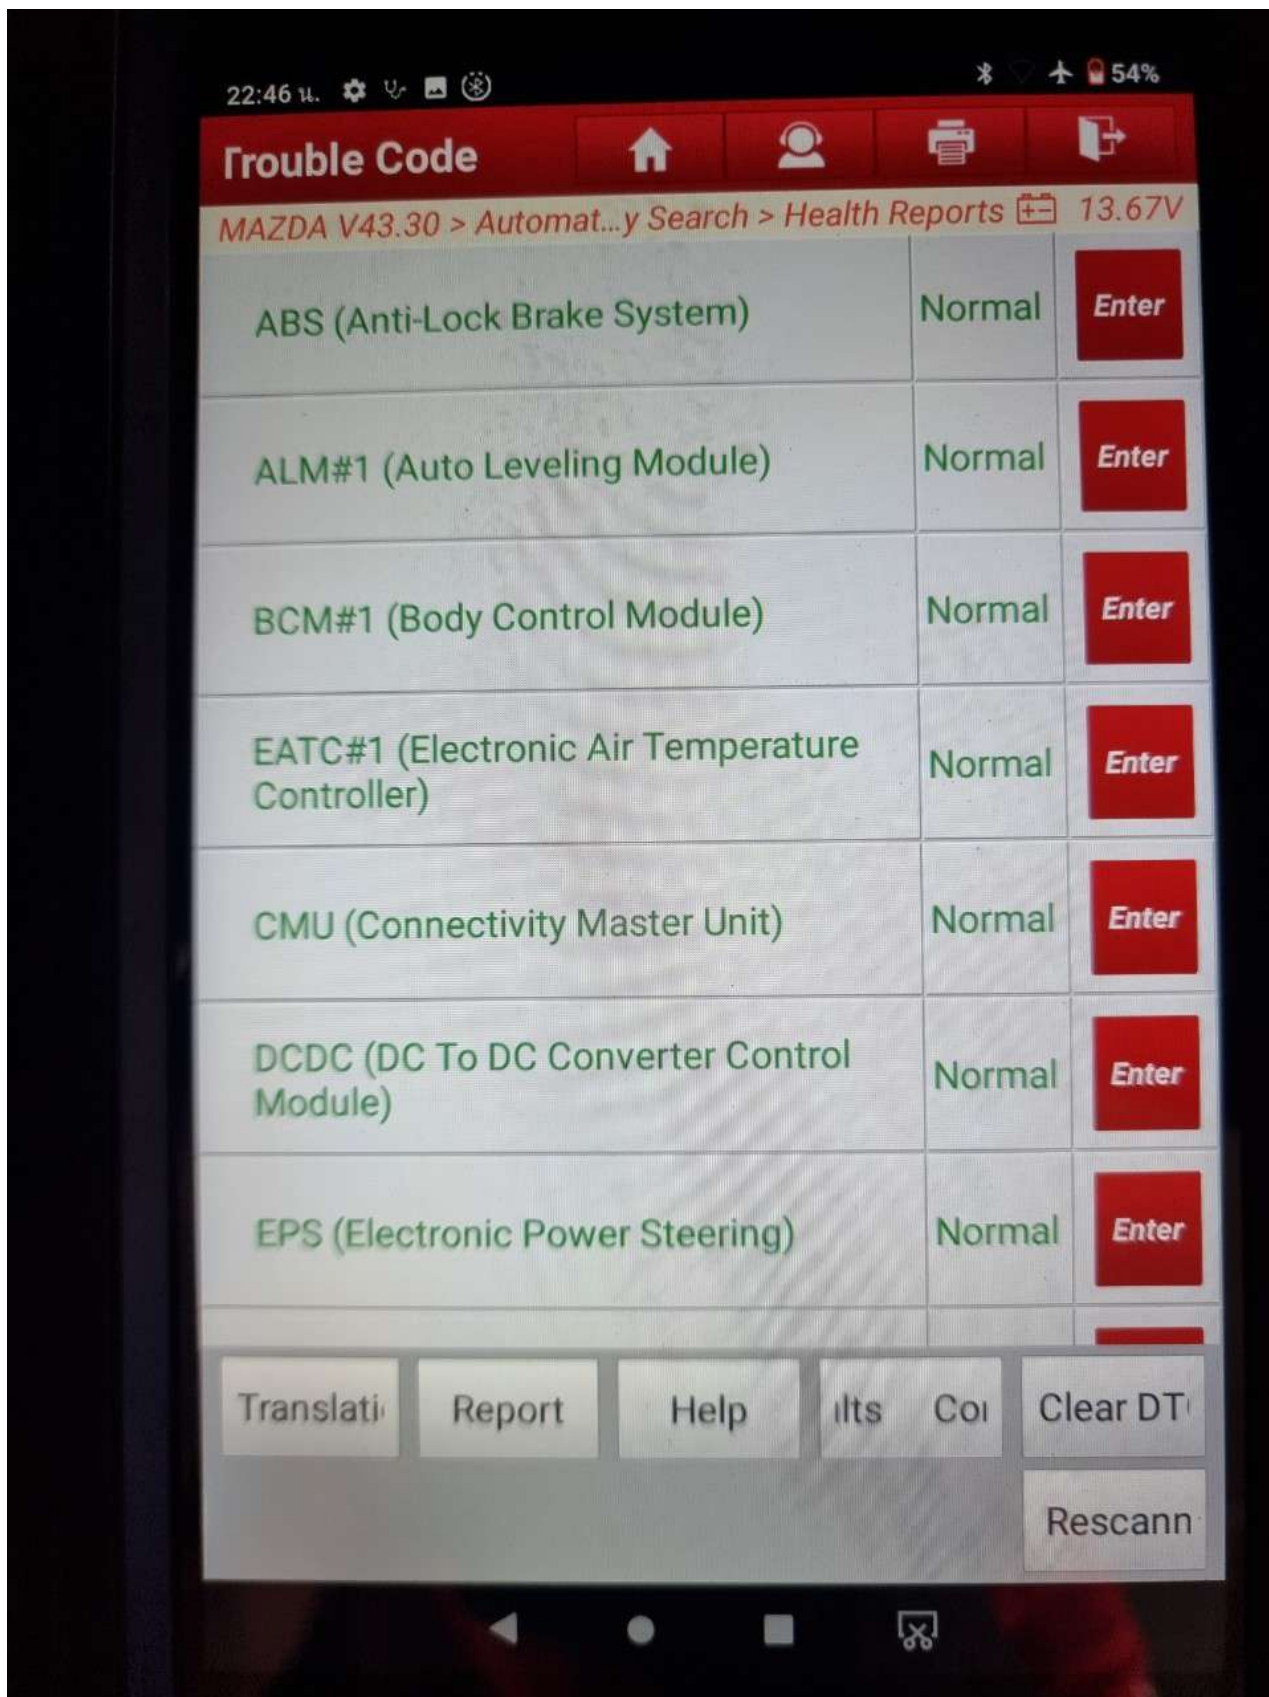
ภาพ OBD

รายการตรวจ 6 รายการ	สถานะ
1.1 ไม่เคยเกิดอุบัติเหตุรุนแรงจนทำให้โครงสร้างรถมีปัญหาความปลอดภัย No Evidence of Major or Hail Damage	ดี (Good)
1.2 ไม่มีการตัดต่อ ตัดแปลง คัชชี และ โครงสร้างรถ No chassis and cab structure modified	ดี (Good)
1.3 ไม่เคยประสบภัยจมน้ำ No Evidence of Flood	ดี (Good)
1.4 ไม่เคยประสบภัยอัคคีภัย No Evidence of Fire	ดี (Good)
1.5 การวินิจฉัยผ่านทาง OBD On-Board Diagnostics (OBD)	ดี (Good)
1.6 สภาพรถโดยรวม Overall Appearance	ดี (Good)
