1023/0249-76

Toyota Yaris Ativ 1.2 S+

Feb 6, 2024

Vehicle Inspection Report

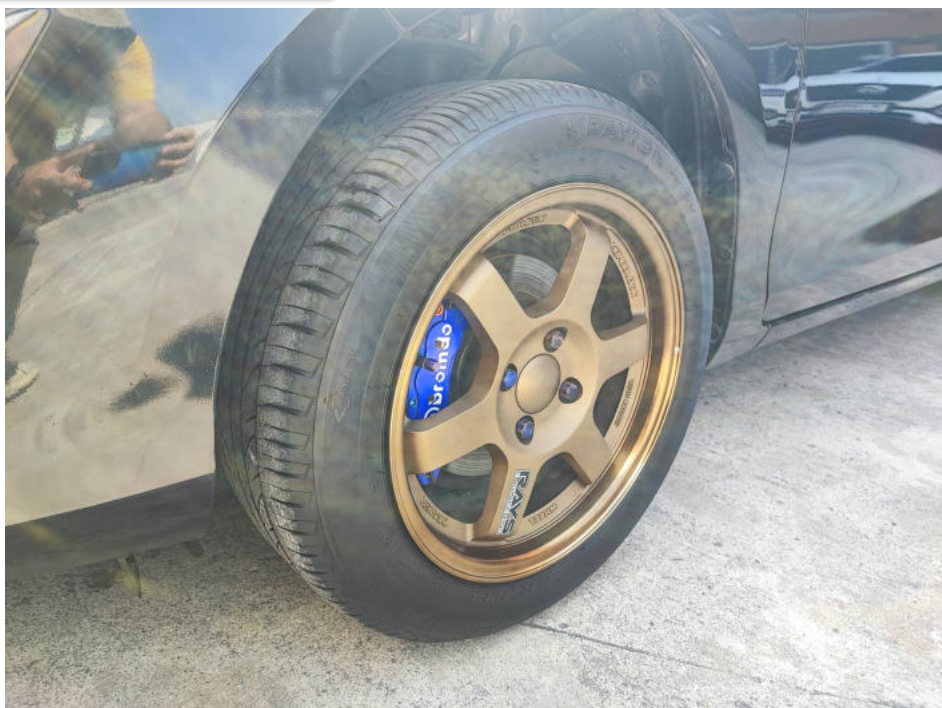
ขอบยาง ล้อ

36/22
