Vehicle Inspection Report

สรุปผลการตรวจสอบ (Inspection Summary)

ยี่ห้อ/รุ่น (Brand/Model): TOYOTA PRIUS	วันที่ตรวจสอบรถยนต์ (Date of Inspection): 26.7.61
หมายเลขตัวถัง (VIN): MRO54RU3008015559	เลขคำขอบริการ (Job No.): I018/027-093
หมายเลขเครื่องยนต์ (Engine No.): 2ZR-5685415	Vehicle Picture:  
ปีที่ผลิต (Build Date): 2013	
สีรถ (Color): ขาว	
ระยะการใช้งาน(Mileage): 130192	
หมายเลขทะเบียน (No. Plate): 3กถ 5538	
วันครบกำหนดชำระภาษี (Registration Expiry): 16 ก.ค 61	
ชื่อลูกค้า (Customer Name): BB Smart Car 1	
ที่อยู่(Address):	
โทรศัพท์ (Tel):	
สถานที่ตรวจสอบรถ (Inspection Place): BB Smart Car 1

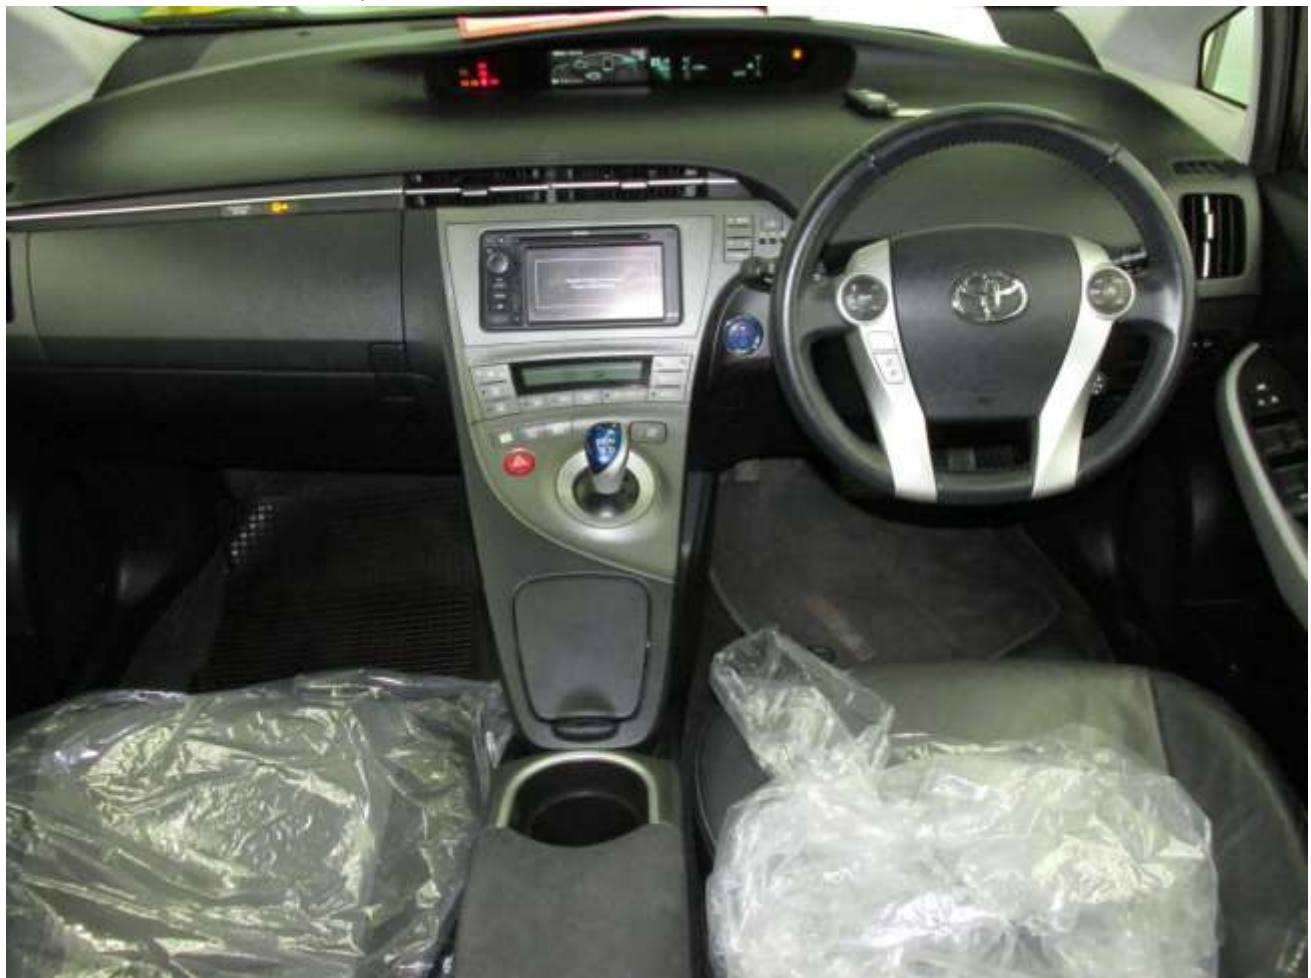
ภาพภายในด้านหน้า หลัง และ จุดบกพร่อง - Interior Visual Details (Front, Rear and/or Defect):

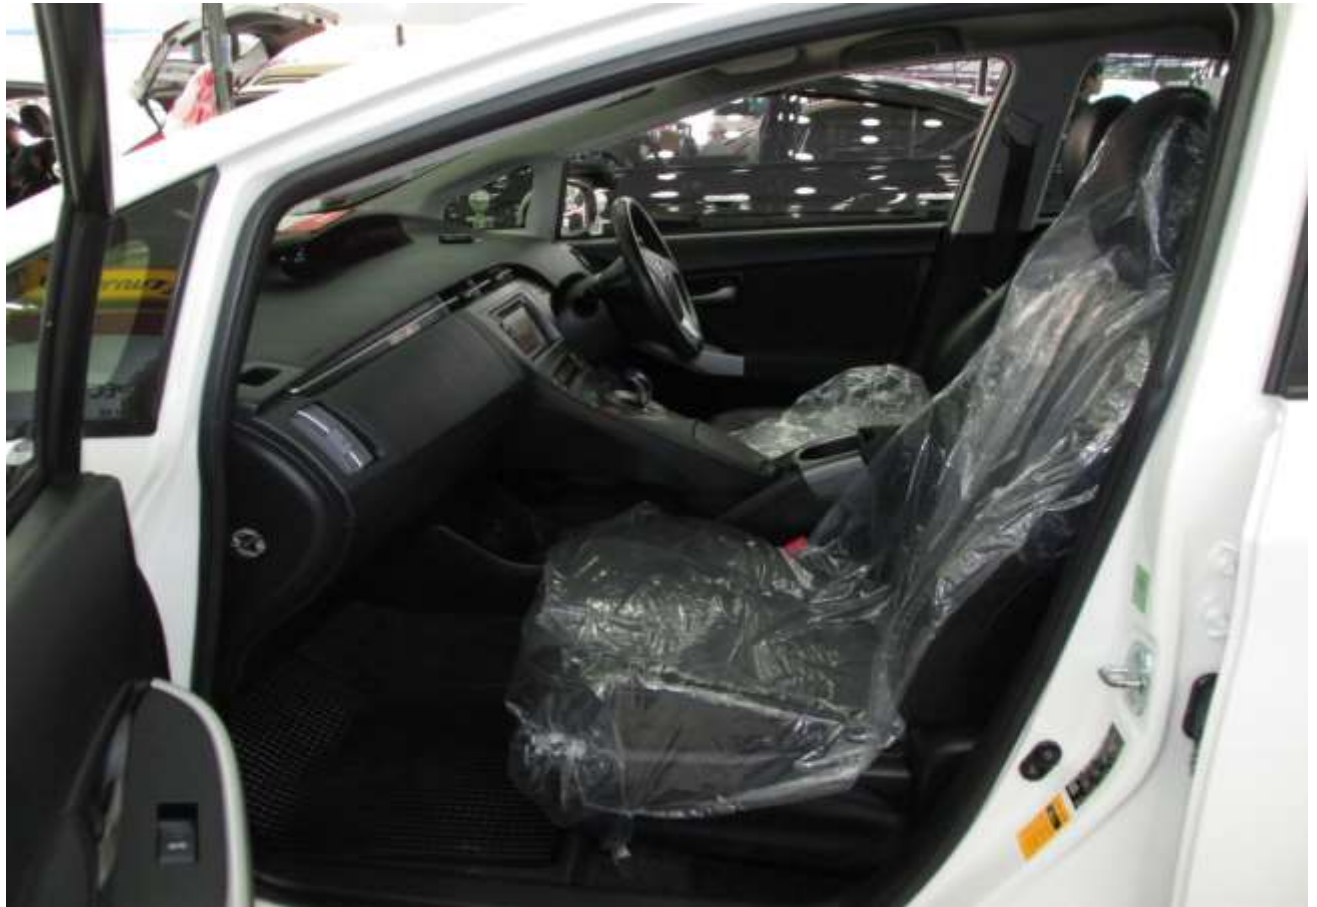
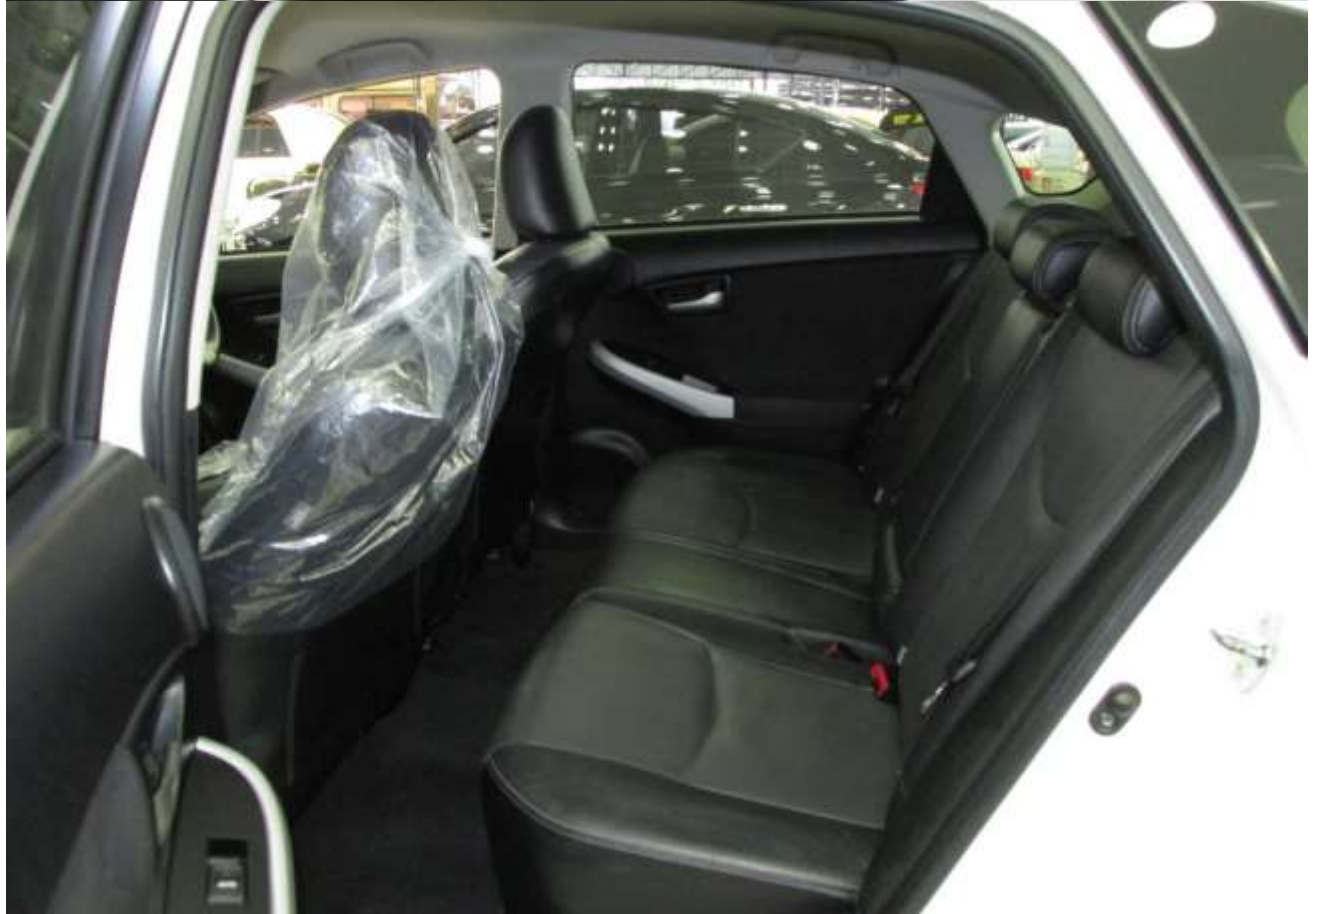
ภาพภายในด้านหน้า หลัง และ จุดบกพร่อง (ต่อ) - Interior Visual Details (Front, Rear and/or Defect) (Continued):

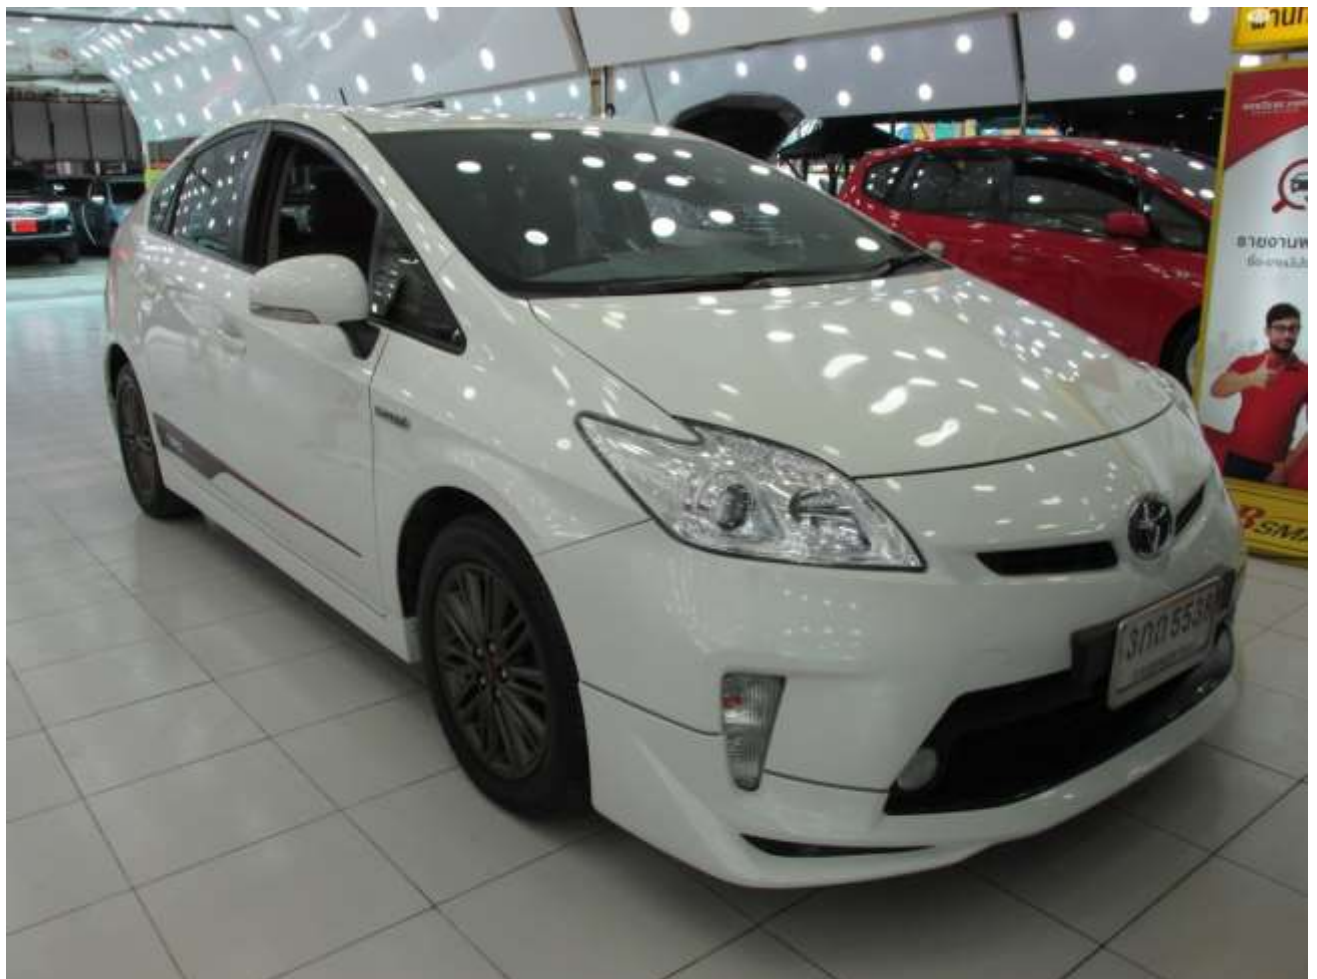
ภาพภายนอก - Exterior Visual Details:

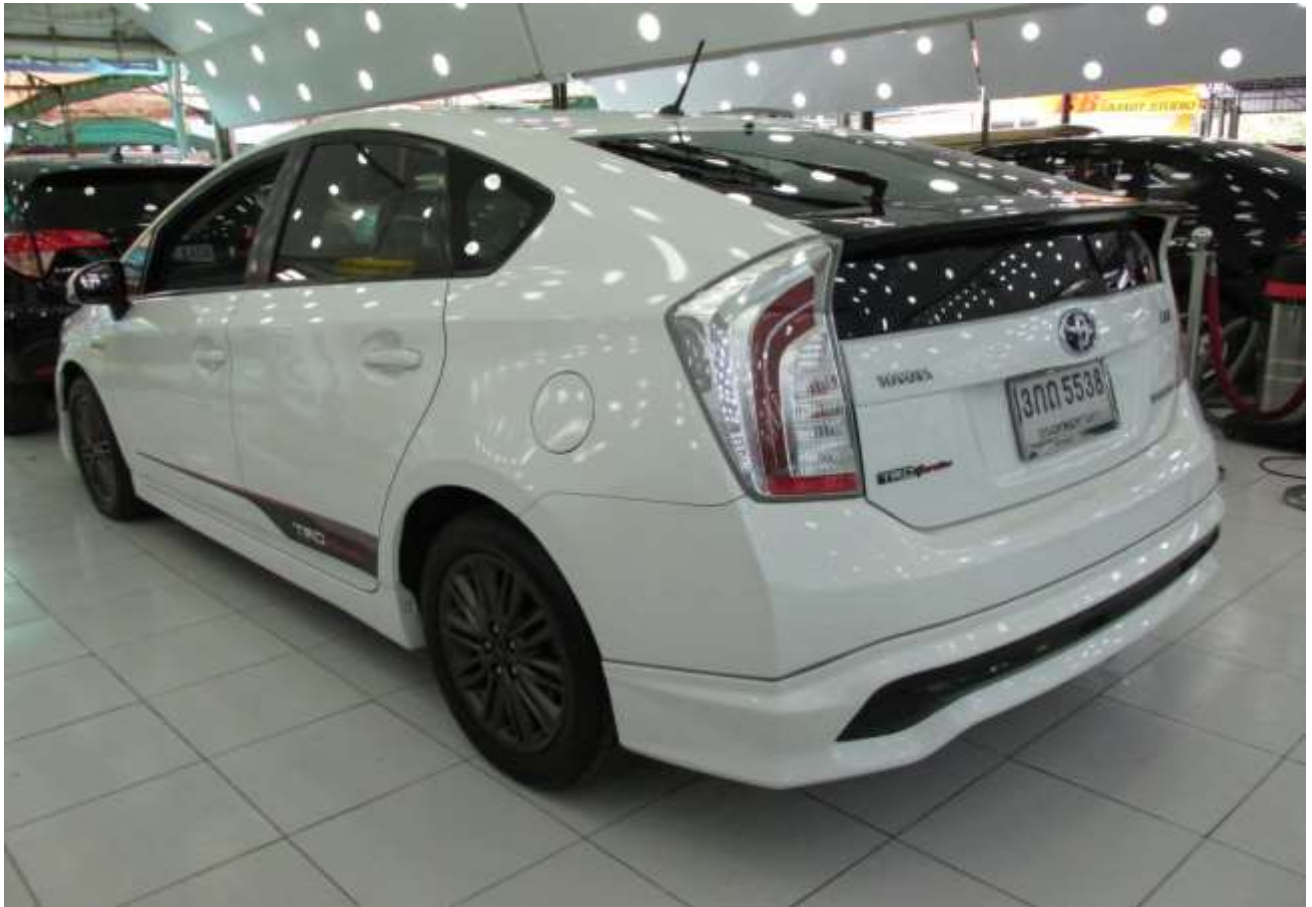
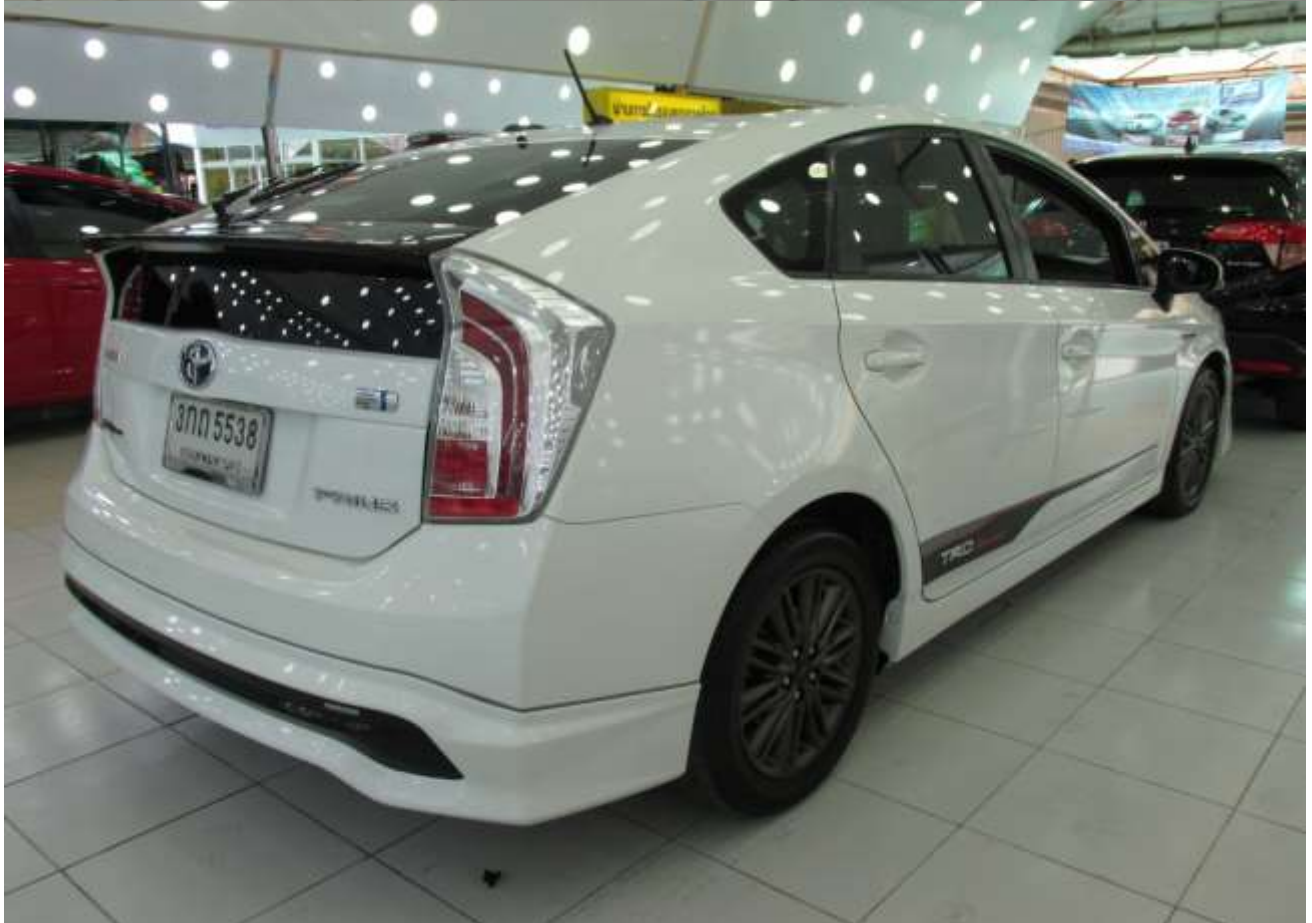
ภาพภายนอก (ต่อ) - Exterior Visual Details (Continued):

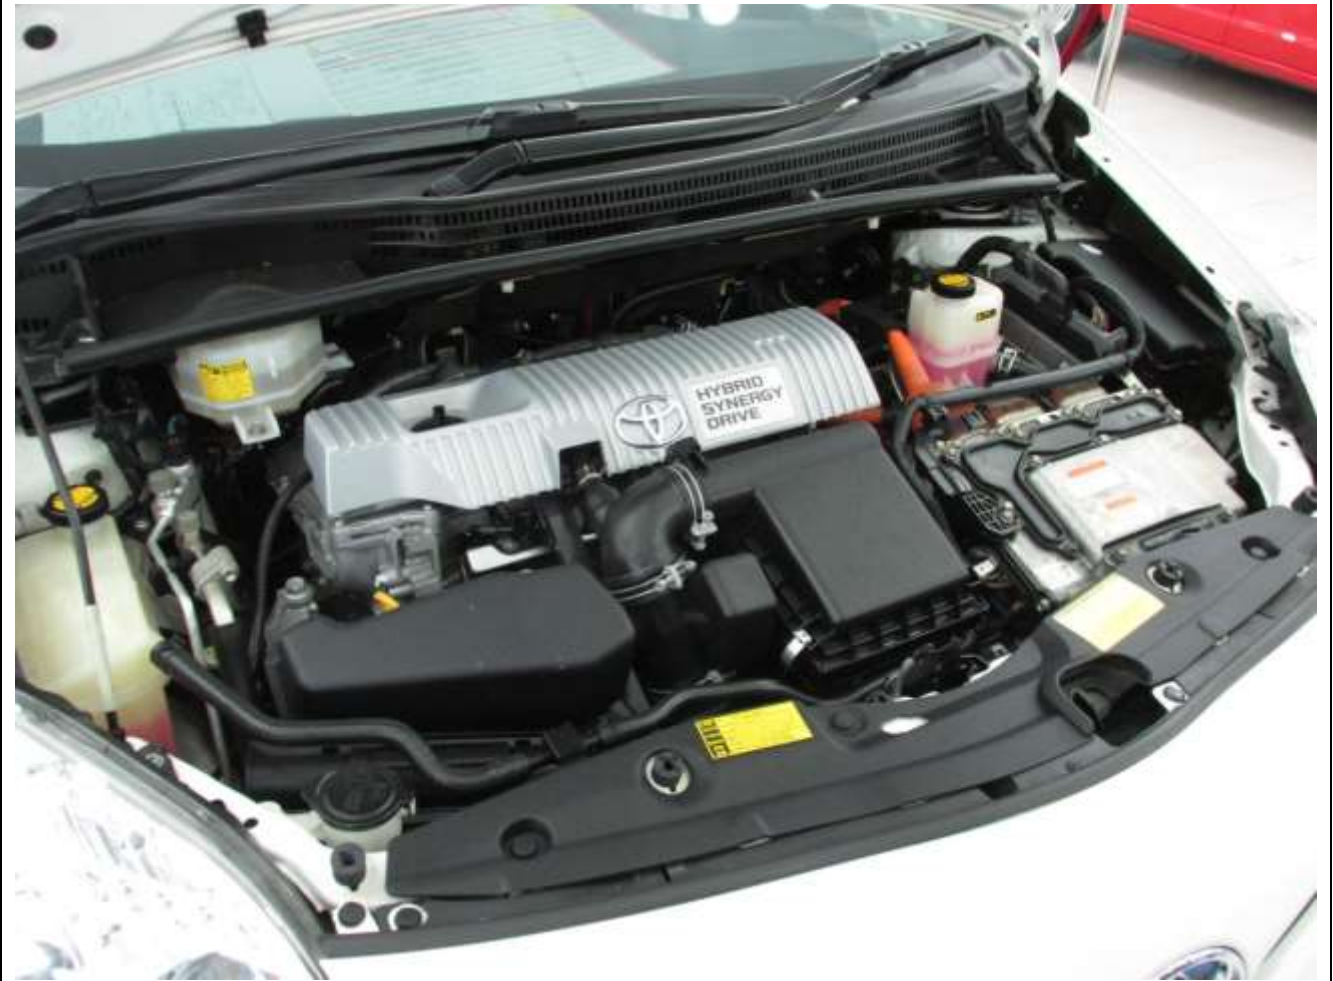
Battery Test																																									
Voltage	11.61 V																																								
Rating	325 CCA																																								
Current	123 CCA																																								
Internal resistance	22.10 mΩ																																								
State of Charge	0 %																																								
State of Health	20 %																																								
Status	Replace																																								
Test Date	26.7.61																																								
Charging System Test at 2000 rpm																																									
Voltage	V																																								
Status																																									
Start System Test																																									
Start Voltage	V																																								
Status																																									
Max. Load Test at 2000 rpm

ภาพห้องเครื่อง - Engine Bay Visual Details:

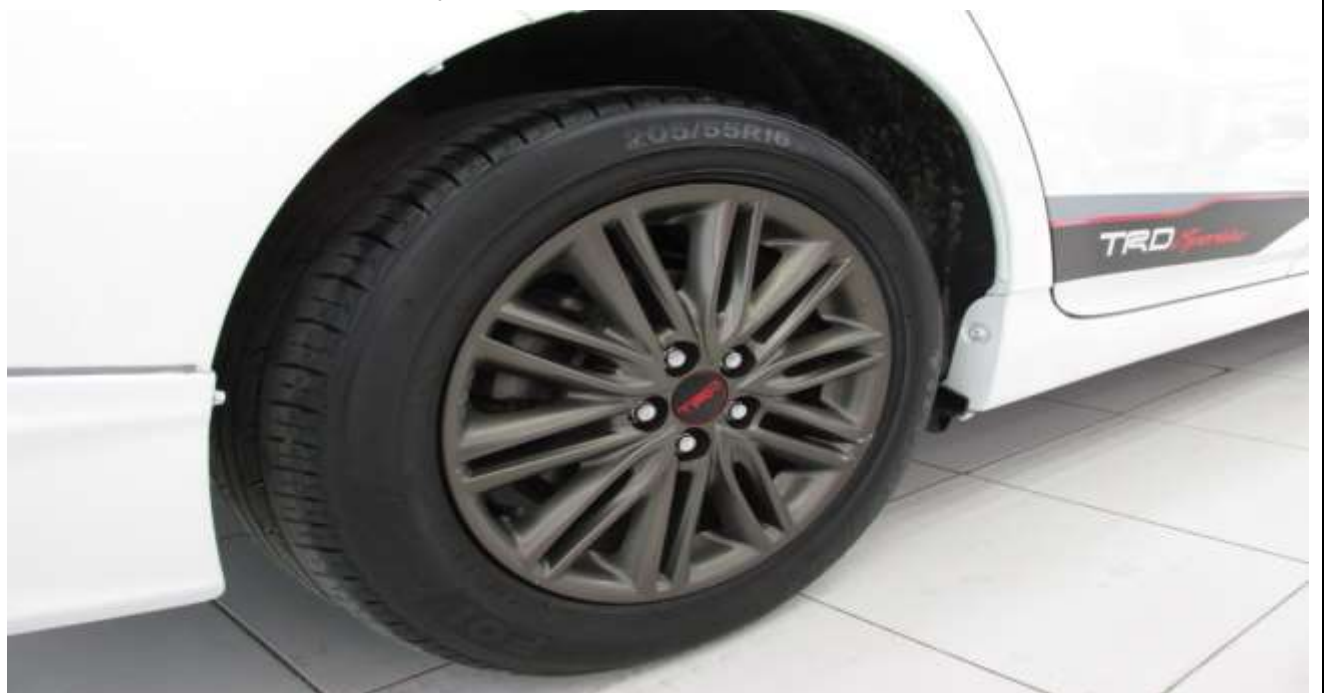
สภาพยางรถยนต์, สัปดาห์/ปี ผลิต Tyres Appearance, Year	0517 ยางสภาพดี
 	สภาพล้อ,ฝาครอบล้อ Wheel Rims Appearance	สภาพดีตามอายุการใช้งาน
 	ล้อ และยางอะไหล่ Spare Tyre & Rim	มีประจำรถ
 	คาลิปเปอร์เบรค และท่อน้ำมัน Brake Hose Callipers & Pipes	สภาพปกติไม่พบการรั่วซึม
 	ผ้าดิสเบรค (หน้า/หลัง) Brake Pads (Front/Rear)	สภาพดีตามอายุการใช้งาน
 	จานดิสเบรค(หน้า/หลัง) Brake Discs (Front/Rear)	ควรเจียจานเบรคครั้งต่อไปที่เปลี่ยนผ้าเบรค
 	ดรัมเบรคล้อหลัง Brakes and Drums any No Leakage	N/A
 	การทำงานของเบรคมือ Park Brake function	ระยการทำงานปกติ
 	คำแนะนำอื่นๆ Other	N/A

ภาพโดยรวมของยาง ล้อ และ เบรค - Tyres, Wheels & Brakes Visual Details:
