1024/0092-4

Isuzu D-Max 3.0 SPACE CAB S

Feb 23, 2024

Vehicle Inspection Report

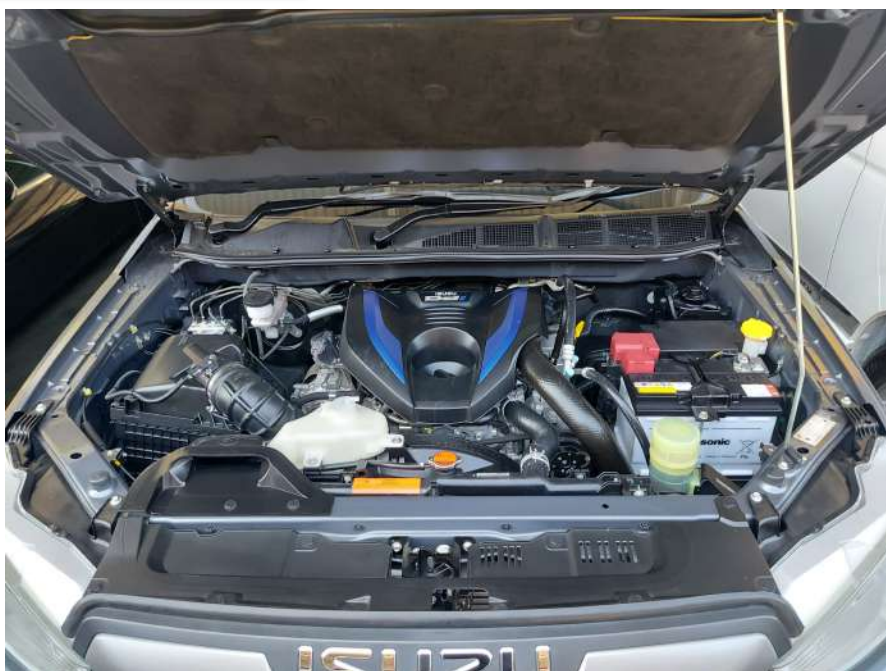
ภาพห้องเครื่อง

4.1 เครื่องยนต์ไม่พบการรั่วซึม No any leak on engine

ไม่มี (No)

4.10 การรั่วไหลของน้ำมัน Fluid Leaks

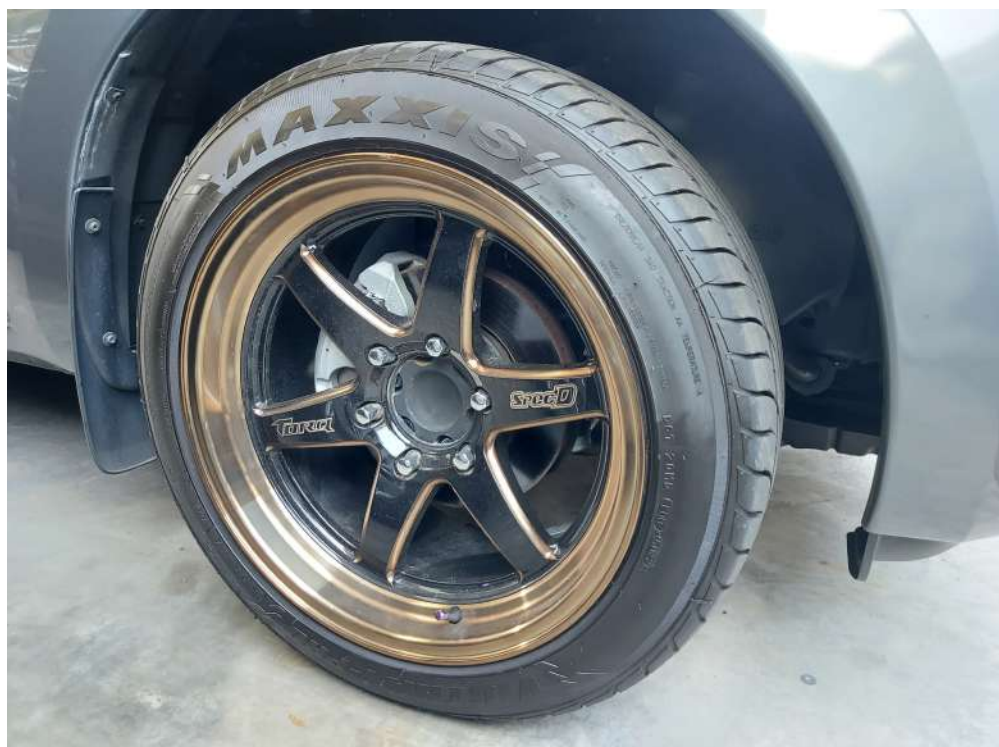
ขอบยาง ล้อ

5.1 สภาพยางรถยนต์, สัปดาห์/ปี ผลิต Tires Appearance, Year

ดี (Good)

50/22

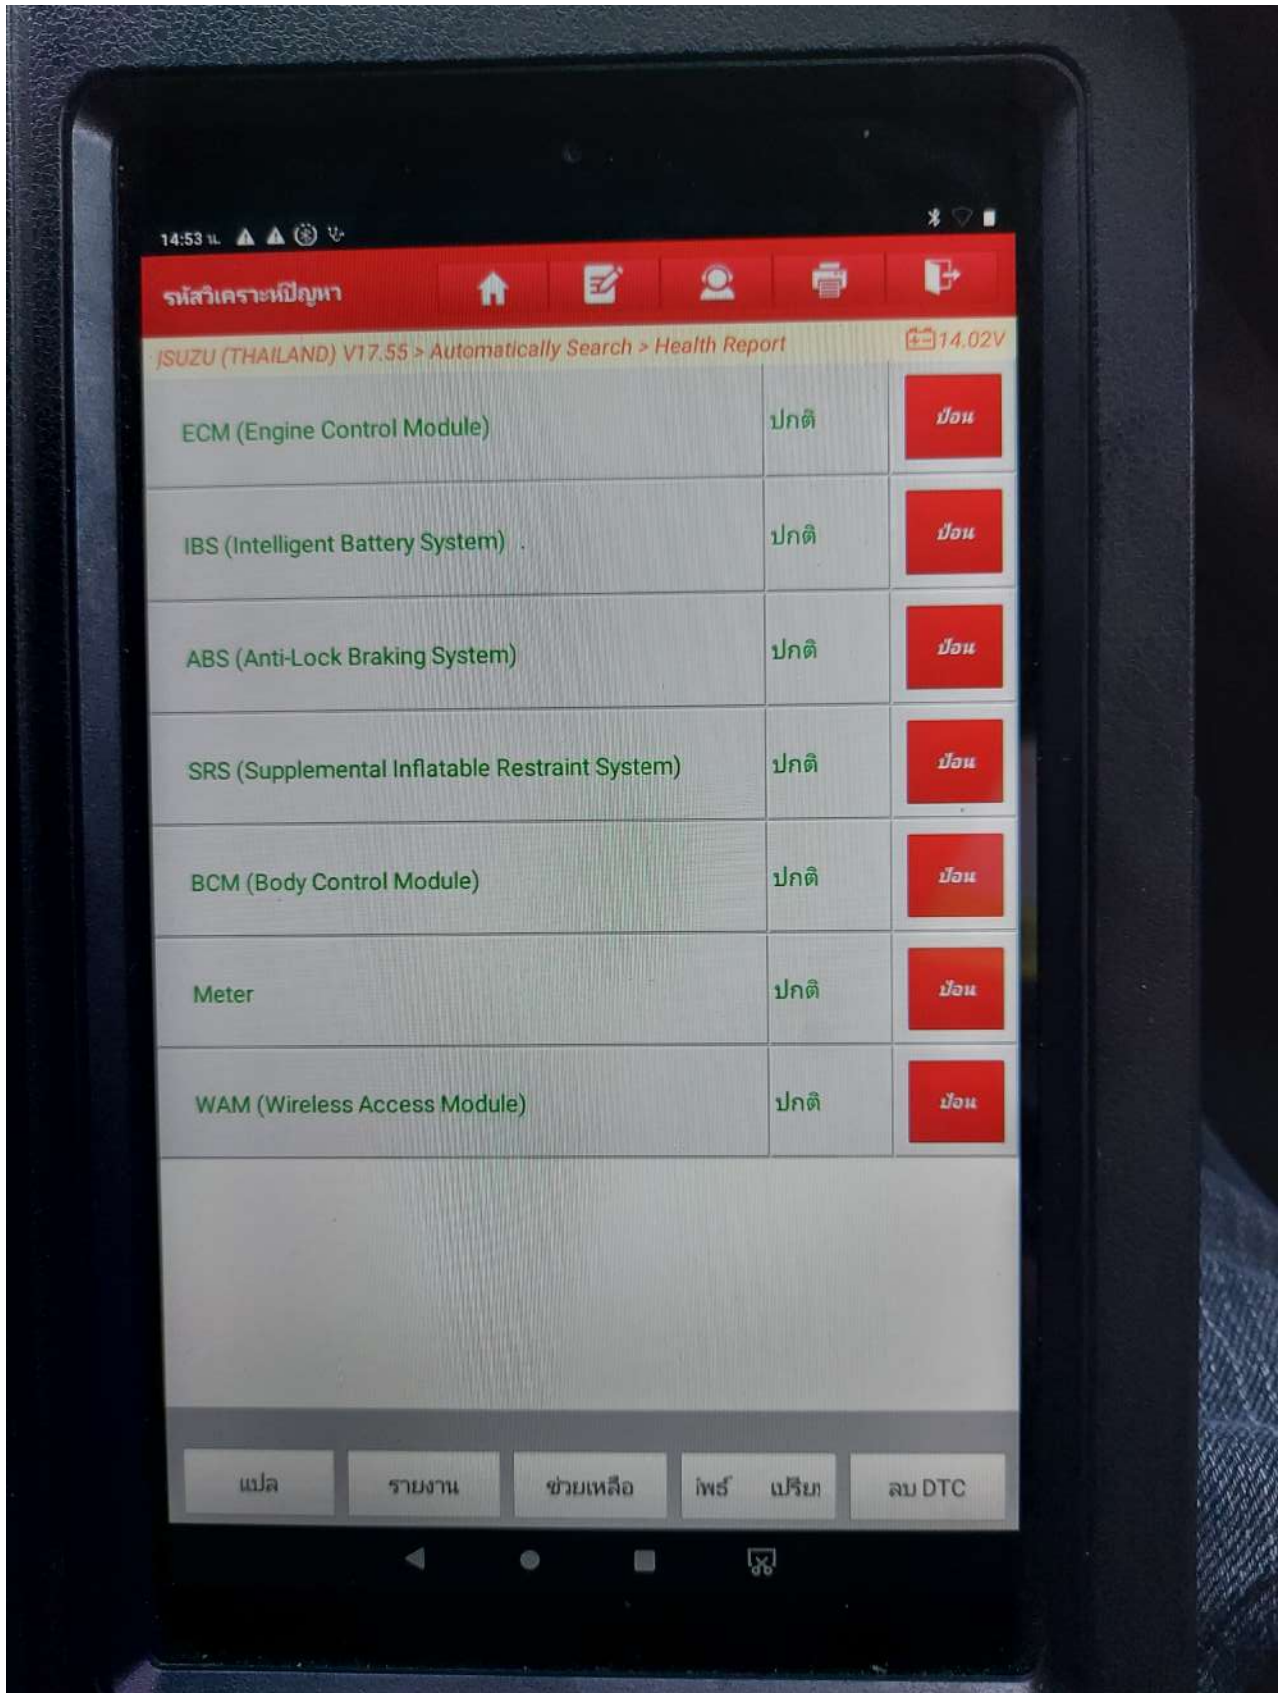
ภาพ OBD

2.17 ตรวจจับพฤติกรรมรถ, ความเร็ว และเครื่องยนต์
OBD II On-Board Diagnostics (OBD)

ดี (Good)
