Vehicle Inspection Report

ยี่ห้อ/รุ่น (Make/Model): MITSUBISHI PAJERO SPORT	วันที่ตรวจสอบรถยนต์ (Date of Inspection): 08.03.61
เลขตัวถัง (VIN): MMTGYKG40EF001360	เลขคำขอบริการ (Job No.) : I018/030-003
เลขเครื่องยนต์ (Engine No.): 4D56UCEZ4090	Vehicle Picture:

ปีผลิต (Build Date): 2014	
สี (Color): ขาว	
เลขไมล์ (Mileage): 111979	
เลขทะเบียน (No. Plate): 3กต 3509	
ทะเบียนหมดอายุ (Registration Expiry): 10 ก.ค 61	
ชื่อลูกค้า Customer Name: รถดีเดย์	
ที่อยู่ (Address):	
โทรศัพท์ (Tel):	
สถานที่ตรวจสอบรถ (Inspection Place): รถดีเดย์

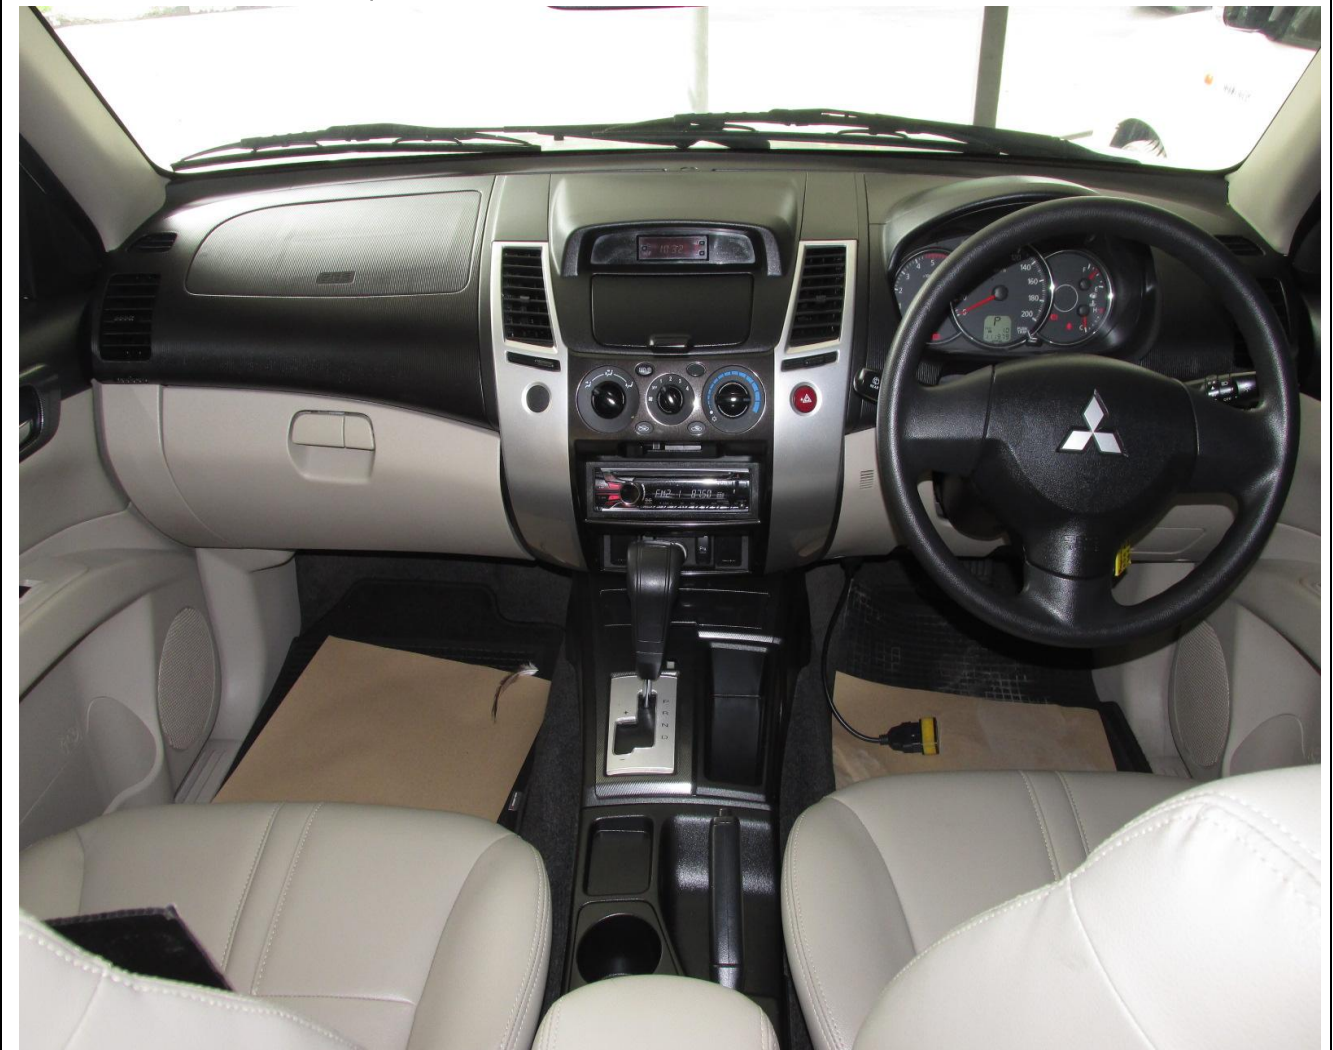
ภาพภายในด้านหน้า หลัง และ จุดบกพร่อง - Interior Visual Details (Front, Rear and/or Defect):

หน้าปัดและมาตรวัด ปกติ หรือ มีไฟโชว์หรือไม่ Dash Warning Lights & Gauges	ไม่มีไฟโชว์

การวินิจฉัยผ่านทาง OBD On-Board Diagnostics (OBD)	ปกติ

ไฟส่องสว่าง All Lights	ปกติ

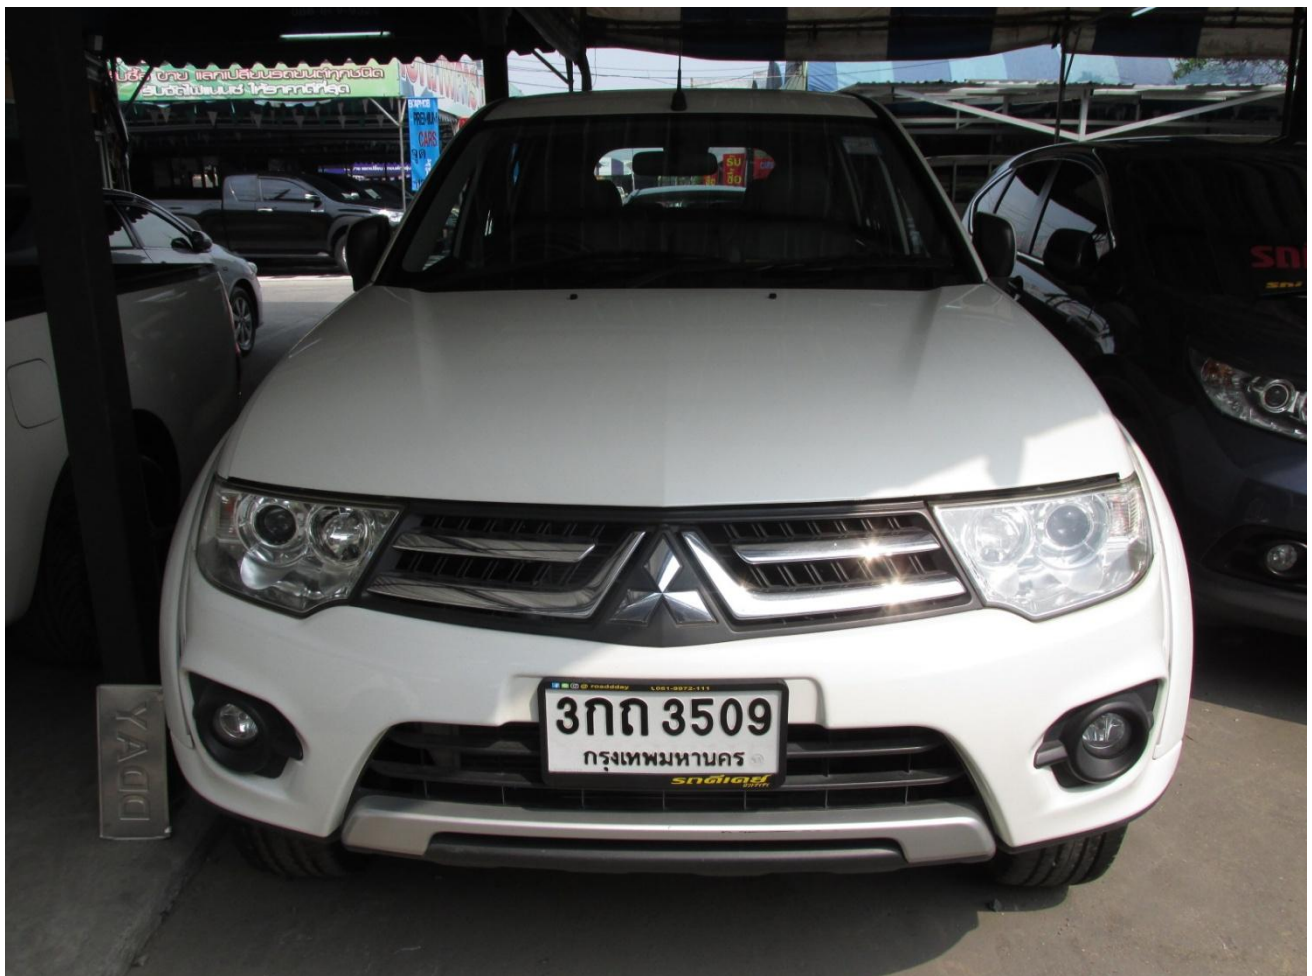
ภาพภายนอก - Exterior Visual Details:

เสาโครงสร้าง C ซ้าย Left C-Pillar	สภาพดี
 	เสาโครงสร้าง D ซ้าย Left D-Pillar	สภาพดี
 	สภาพรวมของโครงสร้างแชสซี Chassis Frames & Members Appearance	สภาพดี

สภาพใต้ท้องรถและอุปกรณ์ใต้ท้องรถ Under Body and Parts Appearance	สภาพดีตามอายุการใช้งาน

ช่วงล่างหน้า Front Suspension	สภาพดีตามอายุการใช้งาน
 	ช่วงล่างหลัง Rear Suspension	สภาพดีตามอายุการใช้งาน
 	ระบบบังคับเลี้ยว Steering Components	สภาพดีตามอายุการใช้งาน

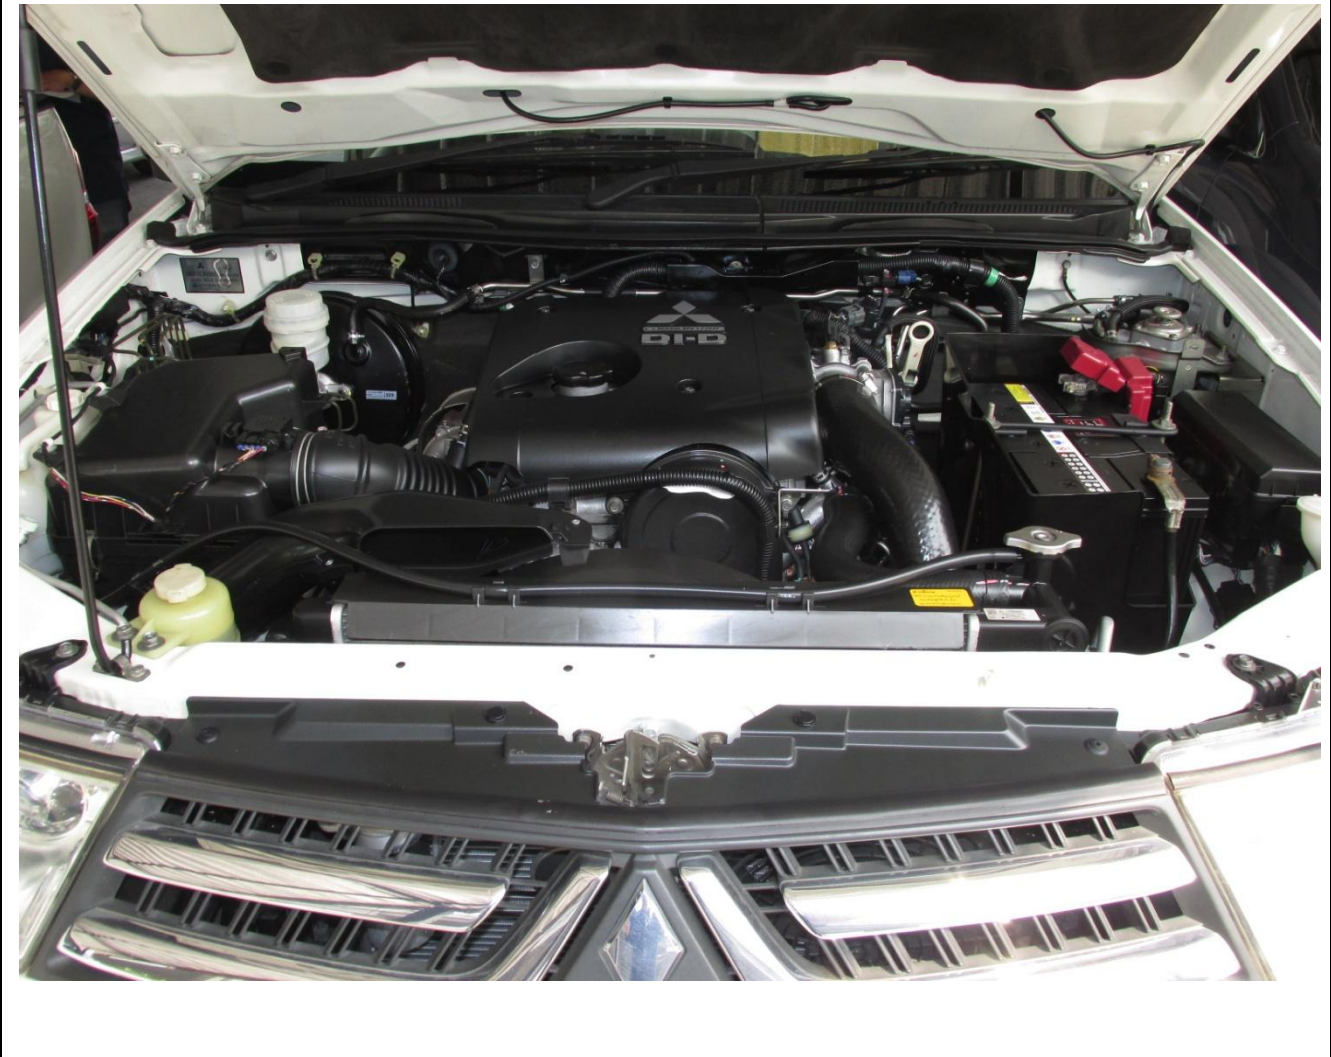
ภาพห้องเครื่อง - Engine Bay Visual Details

หม้อน้ำ และฝาหม้อน้ำ Radiator & Cap	สภาพดีตามอายุการใช้งาน																																																							
	รอก และสายพาน Drive Belt & Pulleys	สภาพดีตามอายุการใช้งาน																																																							
	หม้อลมเบรก Brake Booster	สภาพดีตามอายุการใช้งาน																																																							
	แม่ปั้มเบรก Master Cylinder Pressure	สภาพดีตามอายุการใช้งาน																																																							
	แบตเตอรี่ไม่รั่ว และ ชุดยึด ไม่มีสนิม No any leak on battery and no corrosion on battery support bracket	สภาพดีตามอายุการใช้งาน																																																							
	การทดสอบ แบตเตอรี่ Battery Test Note: If state of charge is lower than 80%, battery need to fully recharge before used. (ถ้า state of charge ต่ำกว่า 80% ควรทำการชาร์ต แบตเตอรี่ให้เต็มก่อนใช้งาน)	<table border="1"> <thead> <tr> <th colspan="3">Battery Test</th> </tr> </thead> <tbody> <tr> <td>Voltage</td> <td>12.18</td> <td>V</td> </tr> <tr> <td>Rating</td> <td>660</td> <td>CCA</td> </tr> <tr> <td>Current</td> <td>624</td> <td>CCA</td> </tr> <tr> <td>Internal resistance</td> <td>4.34</td> <td>mΩ</td> </tr> <tr> <td>State of Charge</td> <td>38</td> <td>%</td> </tr> <tr> <td>State of Health</td> <td>84</td> <td>%</td> </tr> <tr> <td>Status</td> <td colspan="2">Great</td> </tr> <tr> <td>Test Date</td> <td colspan="2">08.03.61</td> </tr> </tbody> </table>	Battery Test			Voltage	12.18	V	Rating	660	CCA	Current	624	CCA	Internal resistance	4.34	mΩ	State of Charge	38	%	State of Health	84	%	Status	Great		Test Date	08.03.61		<table border="1"> <thead> <tr> <th colspan="3">Charging System Test at 2000 rpm</th> </tr> </thead> <tbody> <tr> <td>Voltage</td> <td>14.22</td> <td>V</td> </tr> <tr> <td>Status</td> <td colspan="2">Normal</td> </tr> <tr> <th colspan="3">Start System Test</th> </tr> <tr> <td>Start Voltage</td> <td>9.25</td> <td>V</td> </tr> <tr> <td>Status</td> <td colspan="2">Normal</td> </tr> <tr> <th colspan="3">Max. Load Test at 2000 rpm</th> </tr> <tr> <td>Max. Load Voltage</td> <td>14.21</td> <td>V</td> </tr> <tr> <td>Status</td> <td colspan="2">Normal</td> </tr> </tbody> </table>	Charging System Test at 2000 rpm			Voltage	14.22	V	Status	Normal		Start System Test			Start Voltage	9.25	V	Status	Normal		Max. Load Test at 2000 rpm			Max. Load Voltage	14.21	V	Status	Normal

Battery Test																																																									
Voltage	12.18	V																																																							
Rating	660	CCA																																																							
Current	624	CCA																																																							
Internal resistance	4.34	mΩ																																																							
State of Charge	38	%																																																							
State of Health	84	%																																																							
Status	Great																																																								
Test Date	08.03.61																																																								
Charging System Test at 2000 rpm																																																									
Voltage	14.22	V																																																							
Status	Normal																																																								
Start System Test

Start Voltage	9.25	V																																																							
Status	Normal																																																								
Max. Load Test at 2000 rpm																																																									
Max. Load Voltage	14.21	V																																																							
Status	Normal

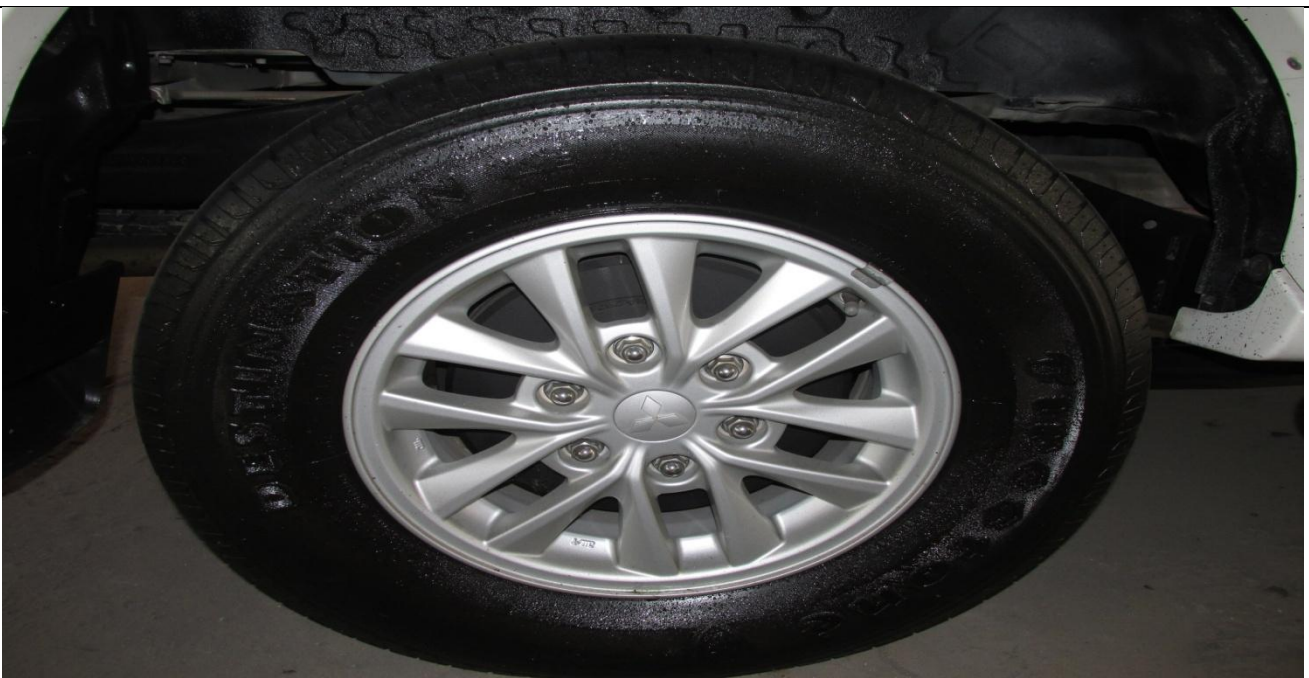
ภาพโดยรวมของยาง ล้อ และ เบรค - Tyres, Wheels & Brakes Visual Details:

สภาพยางรถยนต์, เดือน/ปี ผลิต Tyres Appearance, Year	ปียางผลิต 1816 ยางสภาพดี
 	สภาพล้อรถ Wheel Rims Appearance	สภาพปกติ
 	ยางอะไหล่ และล้อ Spare Tyre & Rim	มีประจำรถ
 	ก้ามเบรค และท่อน้ำมัน Brake Hose Callipers & Pipes	สภาพปกติไม่พบการรั่วซึม
 	ผ้าเบรค (หน้า/หลัง) Brake Pads (Front/Rear)	สภาพดีตามอายุการใช้งาน

ดรัมเบรคล้อหลัง Brakes and Drums any No Leakage	สภาพดีตามอายุการใช้งาน
 	การทำงานของเบรคมือ Park Brake function	ระบบการทำงานปกติ
 	คำแนะนำอื่นๆ Other	N/A

จานเบรค Brake Discs (Front/Rear)	ควรเจียจานเบรคครั้งต่อไปที่เปลี่ยนผ้าเบรค
