Honda HR-V 1.8 RS

Feb 9, 2024

INSPECTION
BY ONE2CAR

Vehicle Inspection Report

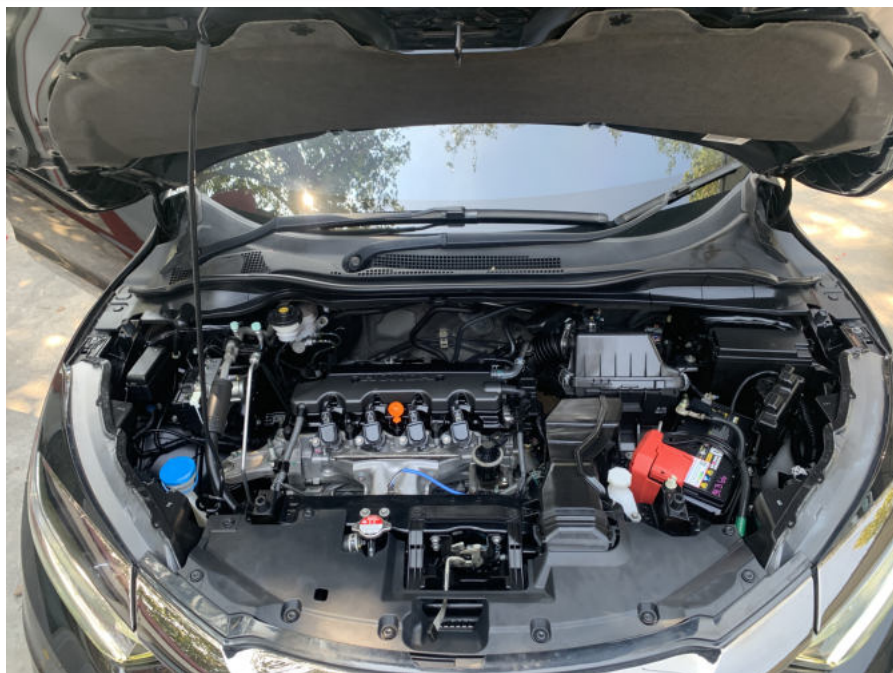
ภาพห้องเครื่อง

Voltage	12.3	V
Rating	300	CCA
Current	643	CCA
Internal resistance	4.34	mΩ
State of Charge	62	%
State of Health	100	%
Status	GREAT

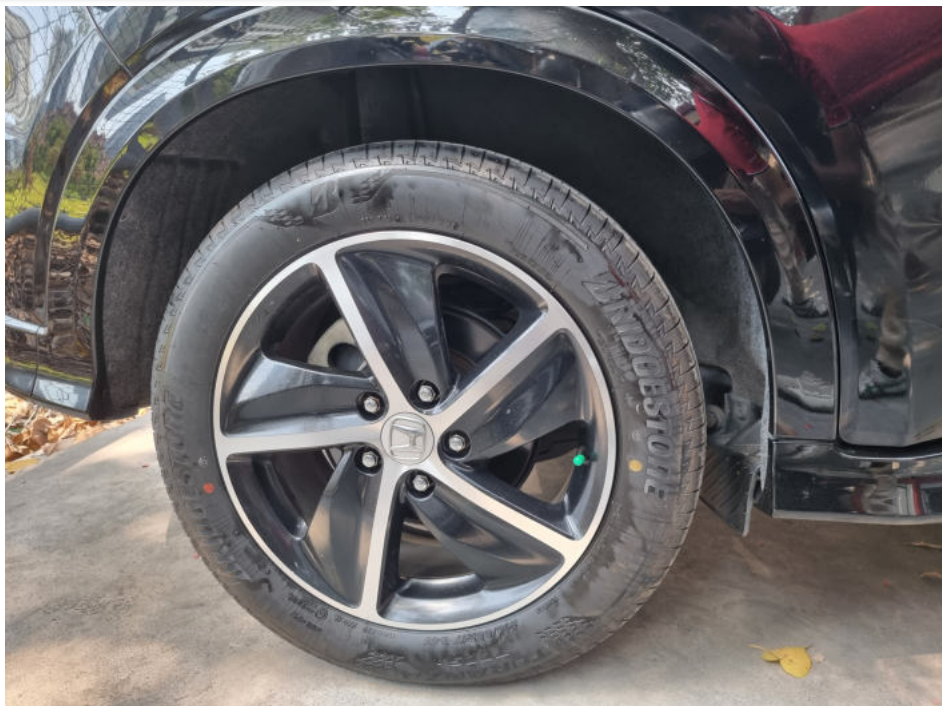
ขอบยาง ล้อ

01/23
