INSPECTION
BY ONE2CARVehicle Inspection Report
สรุปผลการตรวจสภาพรถ (Inspection Summary)one2car.com
THAILAND'S NO.1 CAR SITE

ยี่ห้อ/รุ่น (Brand/Model) : ▾	วันที่ตรวจสอบรถยนต์ (Date of Inspection) :	เลขคำขอบริการ (Job No.) :
Mercedes-Benz E250 BlueEFFICIENCY AMG...	Jul 11, 2022	I022/0094-15
หมายเลขเครื่องยนต์ (Engine No.) : ▾	หมายเลขตัวถัง [VIN] :	
27186030067541	WDD2073472F05****	Car Grade : ▾
ปีที่ผลิต (Build Date) : ▾	สีรถ (Color) :	A
2010	ขาว	
ระยะการใช้งาน (Mileage) : ▾	หมายเลขทะเบียน [No. Plate] :	
192981	2ขศ53**	สภาพยาง (Week/Year) ▾
ชื่อลูกค้า (Customer Name) : ▾	วันครบกำหนดชำระภาษี (Registration Expiry) :	ยางสภาพดี ปี 01/21
.1 โชว์รูมรถบ้านคุณฉัตรชัย & นิสสัน อินเทลลิเจนท์ ซ้อ...

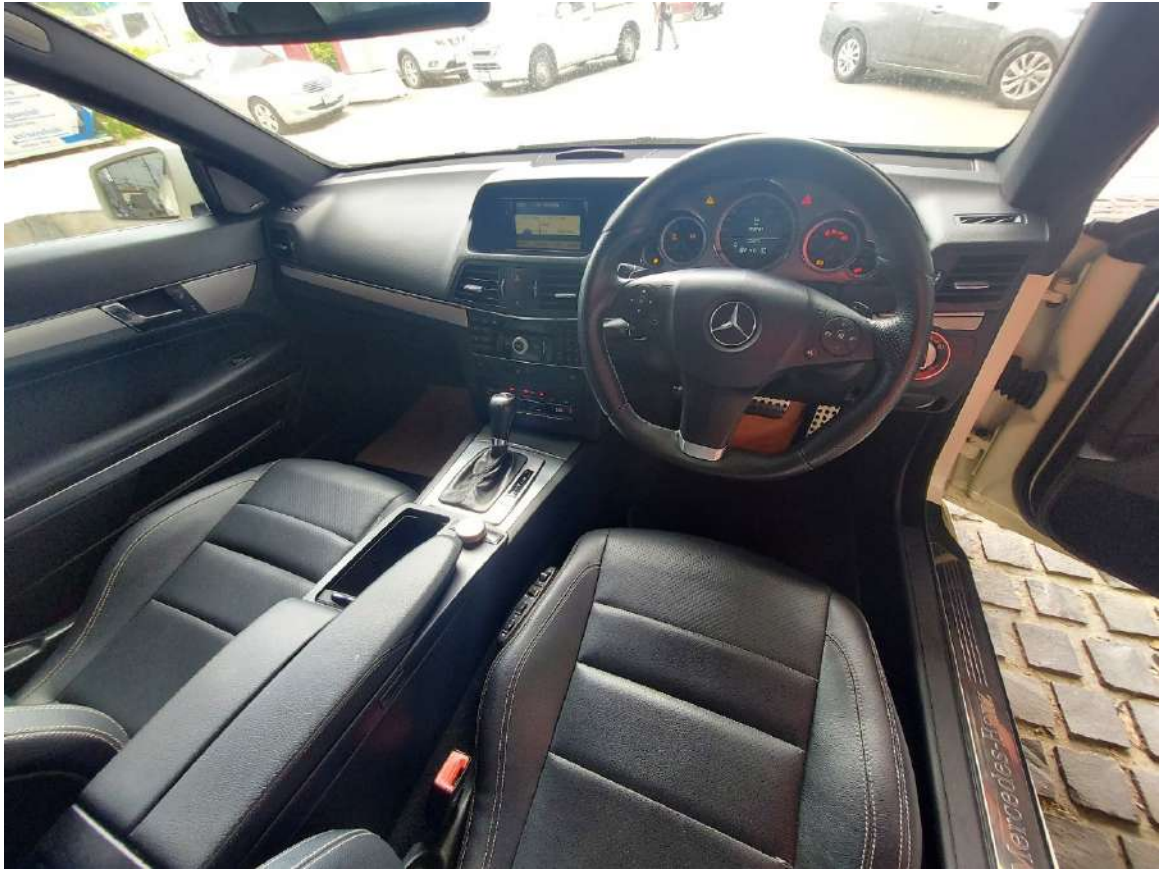
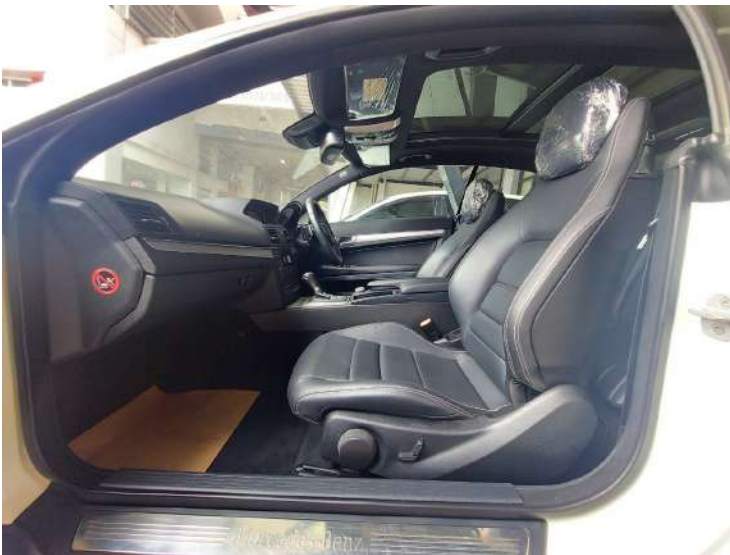
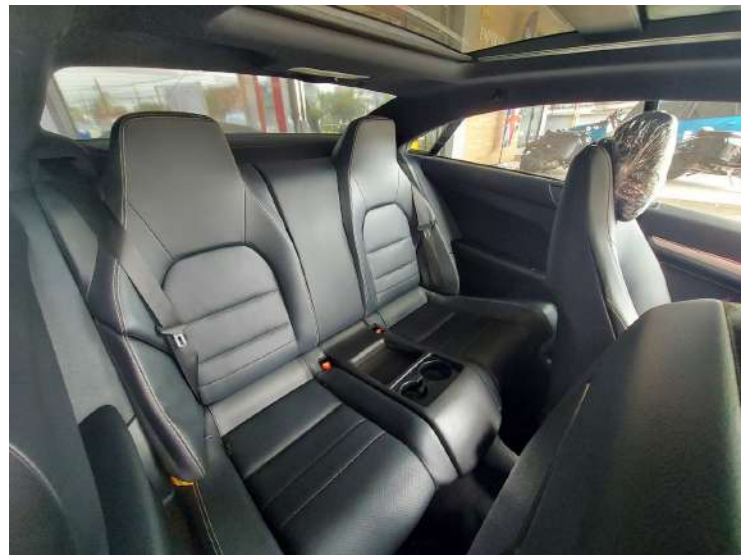
ภาพภายใน

ภายในสภาพดี ไม่เคยจมน้ำ และไฟไหม้

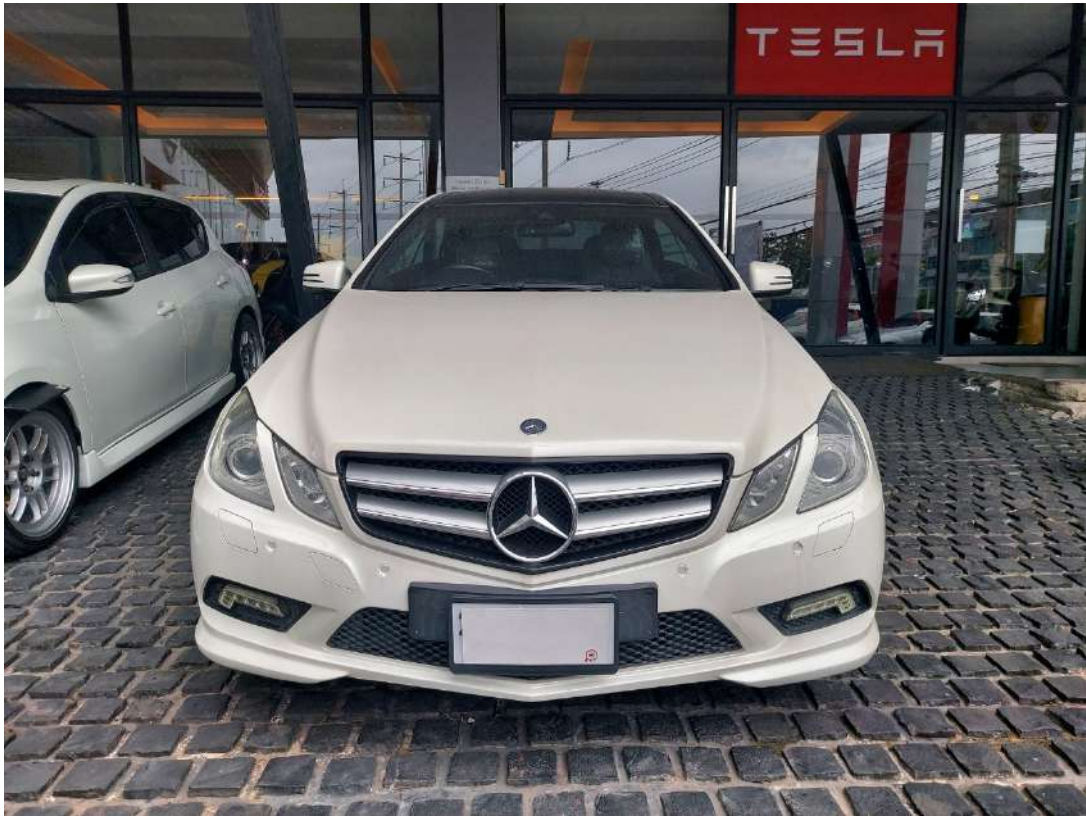
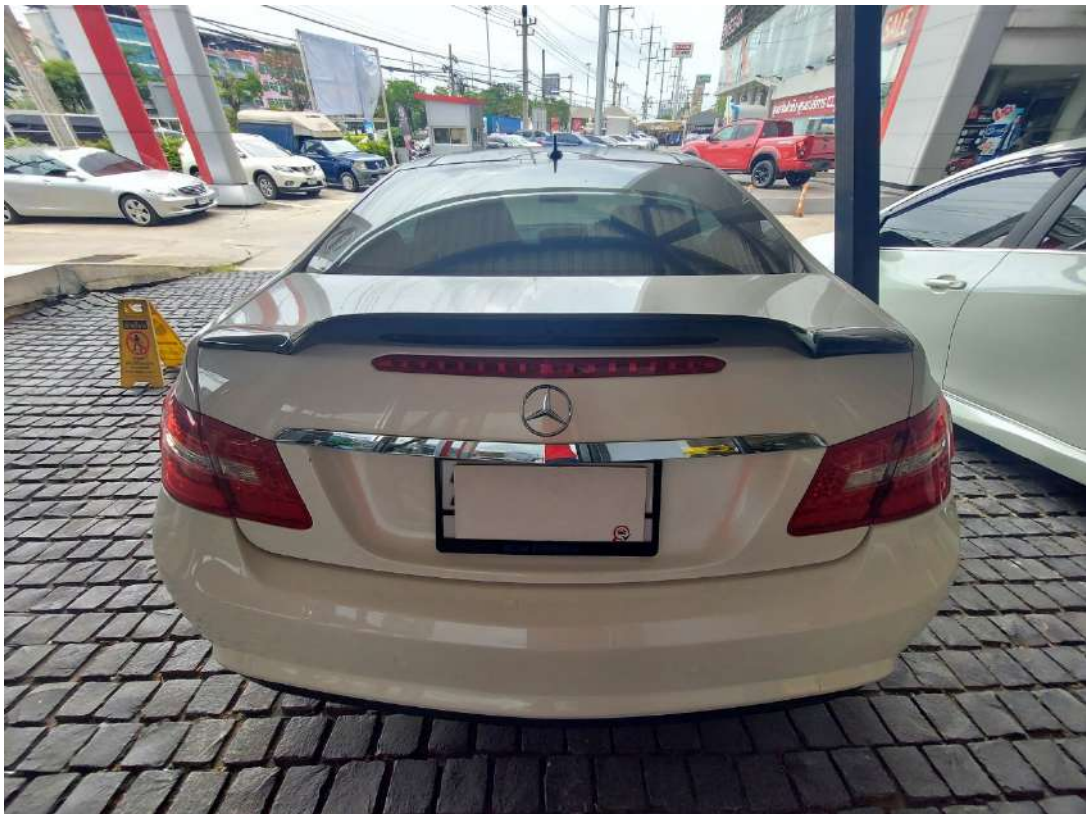
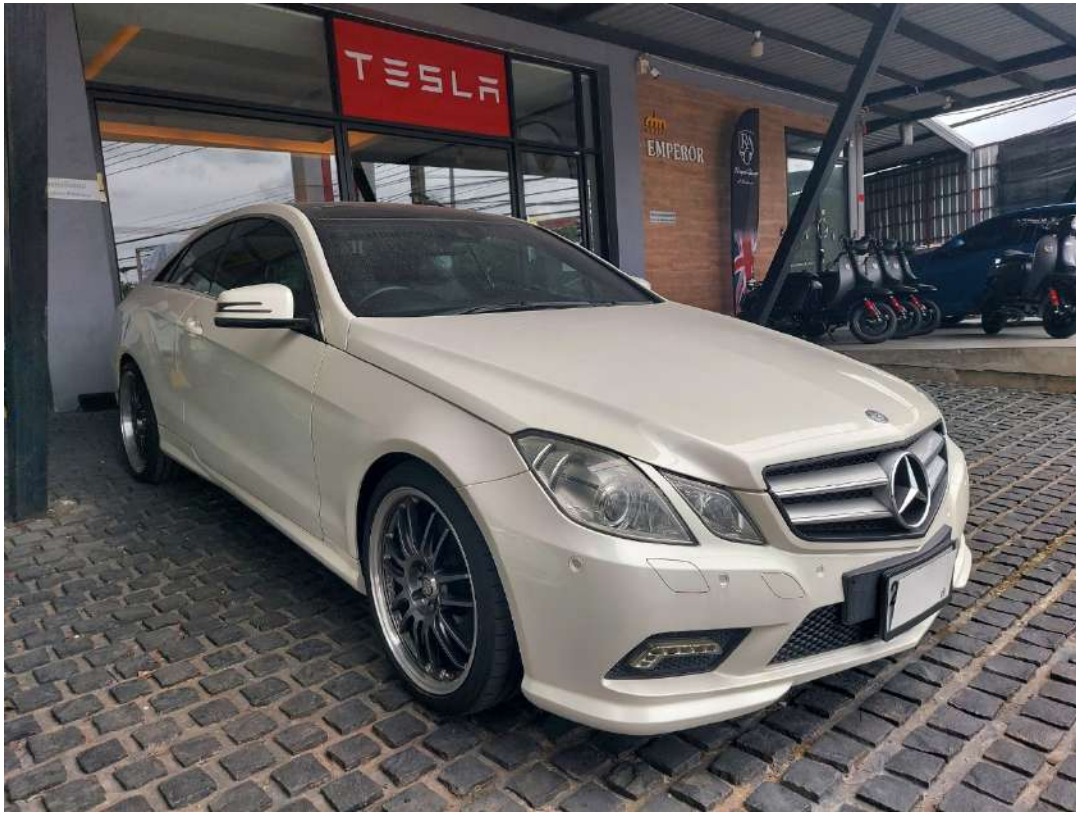
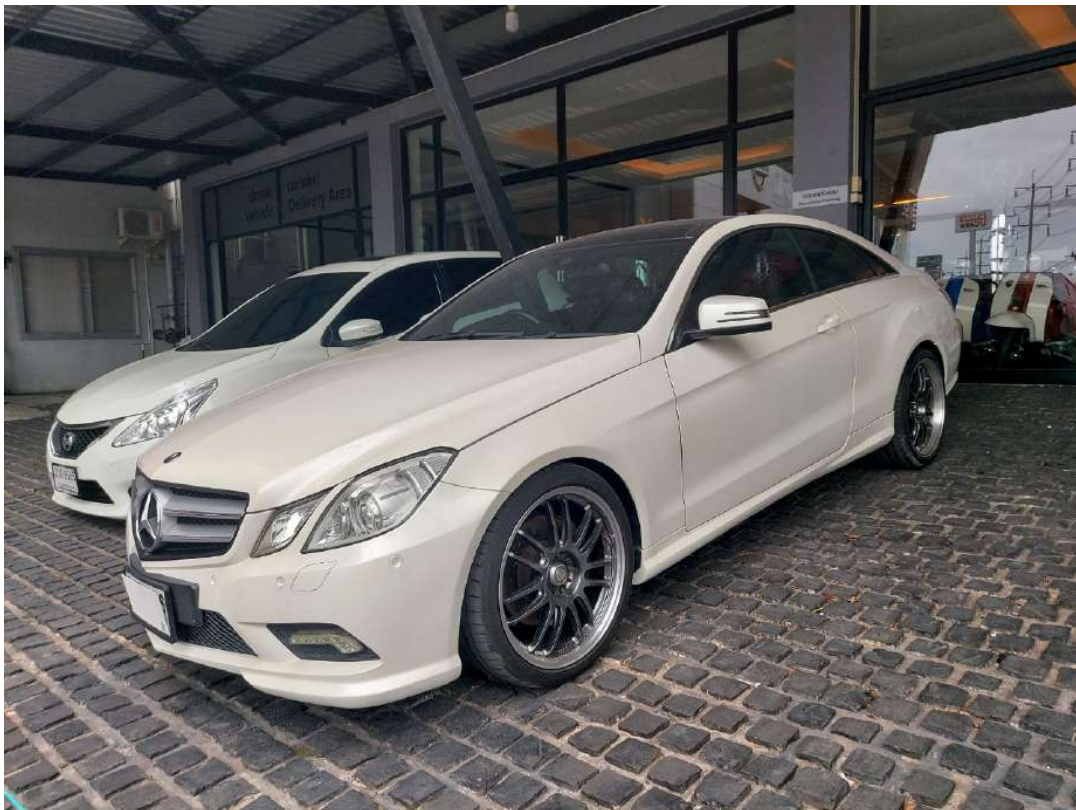
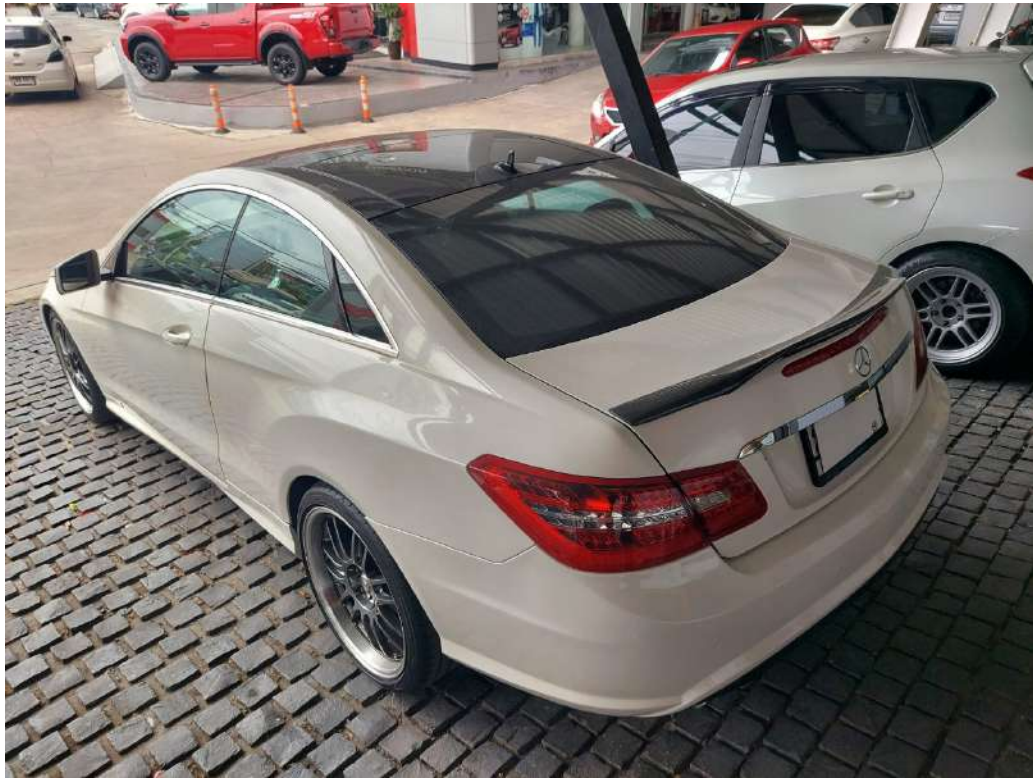
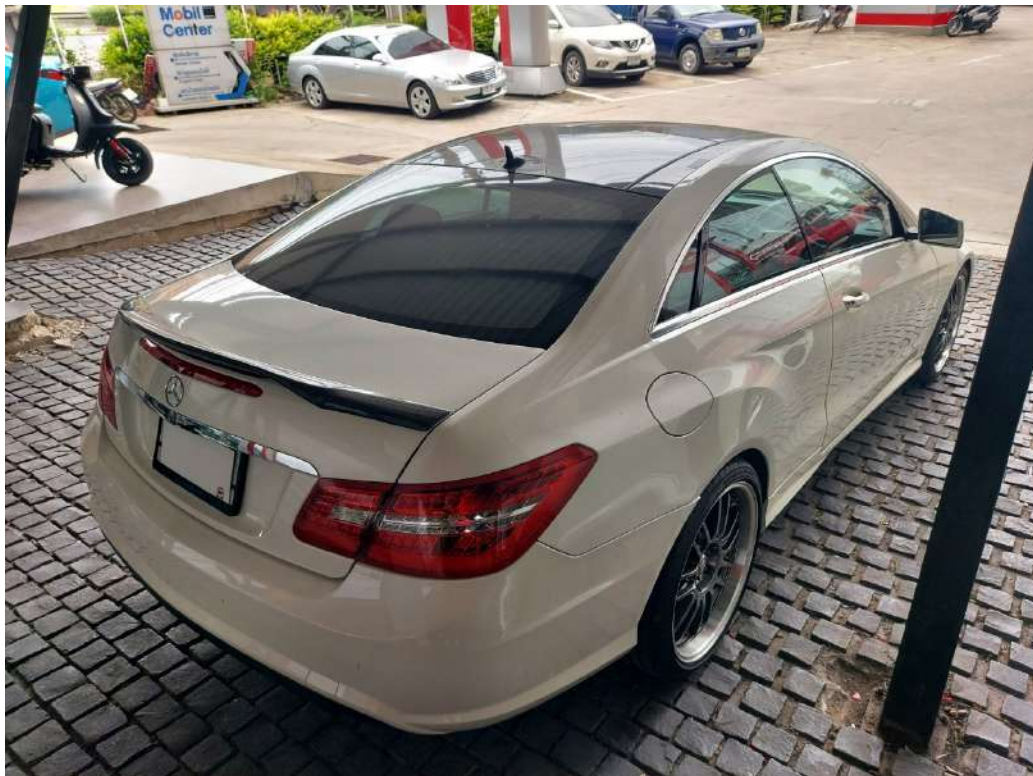
ภาพภายนอก

รถสภาพดี ไม่เคยจมน้ำ และไฟไหม้

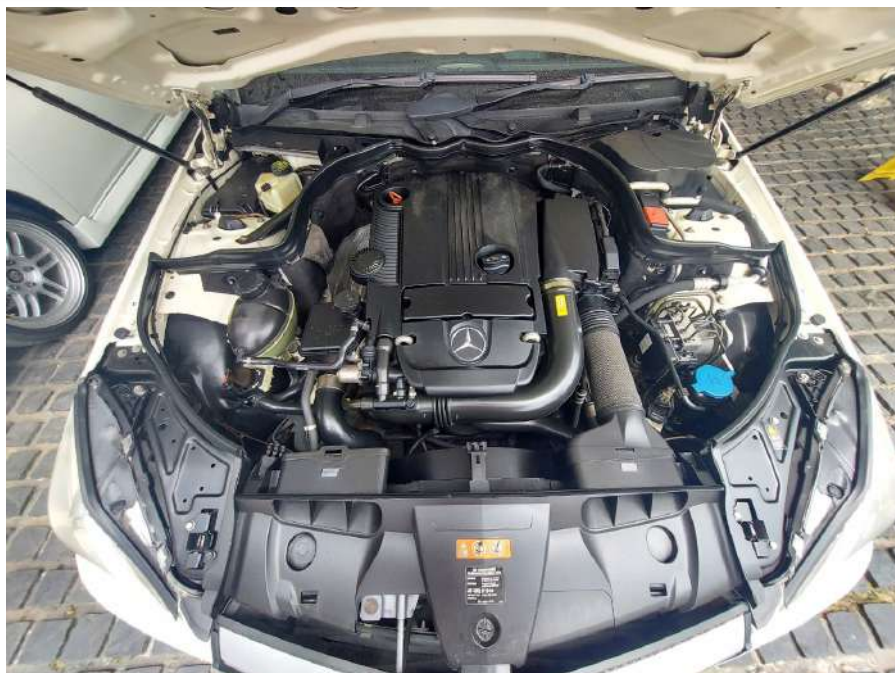
ภาพห้องเครื่อง

รถสภาพดี โครงสร้างไม่เคยมีอุบัติเหตุ ไม่เคยจมน้ำ และไฟไหม้

Voltage	12.36	V
Rating	650	CCA
Current	567	CCA
Internal resistance	4.93	mΩ
State of Charge	56	%
State of Health	76	%
Status	GOOD

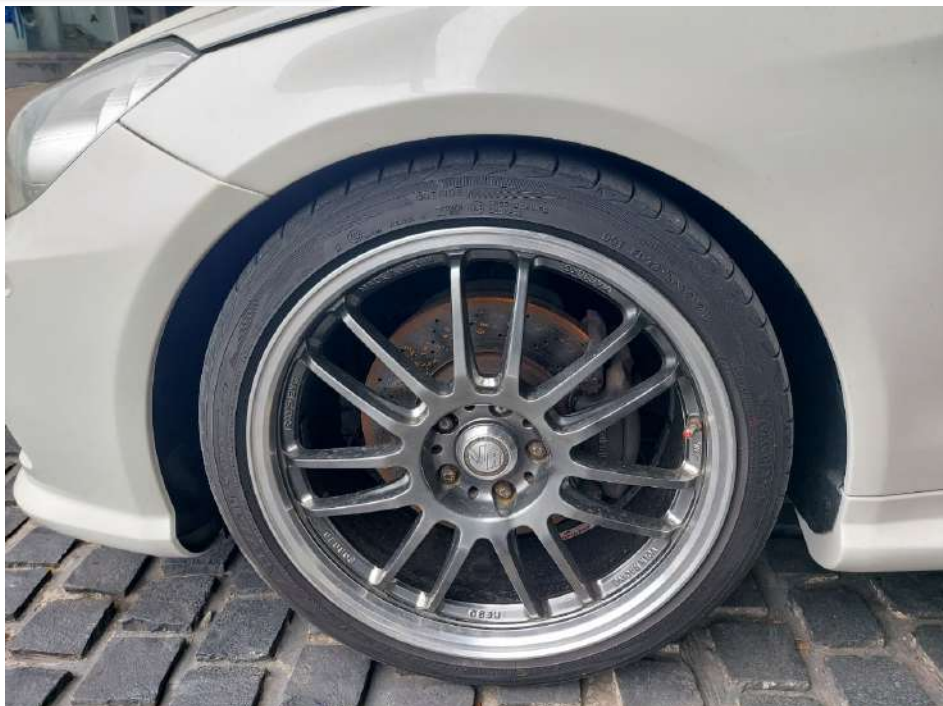
ขอบยาง ล้อ

ยางสภาพดี ปี 01/21
