# Vehicle Inspection Report

## สรุปผลการตรวจสอบ (Inspection Summary)

ยี่ห้อ/รุ่น (Make/Model): MITSUBISHI ATTRAGE	วันที่ตรวจสอบรถยนต์ (Date of Inspection): 18.4.61
เลขตัวถัง (VIN): MMTSTA13AHH004128	เลขคำขอบริการ (Job No.): I018/051-003
เลขเครื่องยนต์ (Engine No.): 3A92 UGH7227	Vehicle Picture:

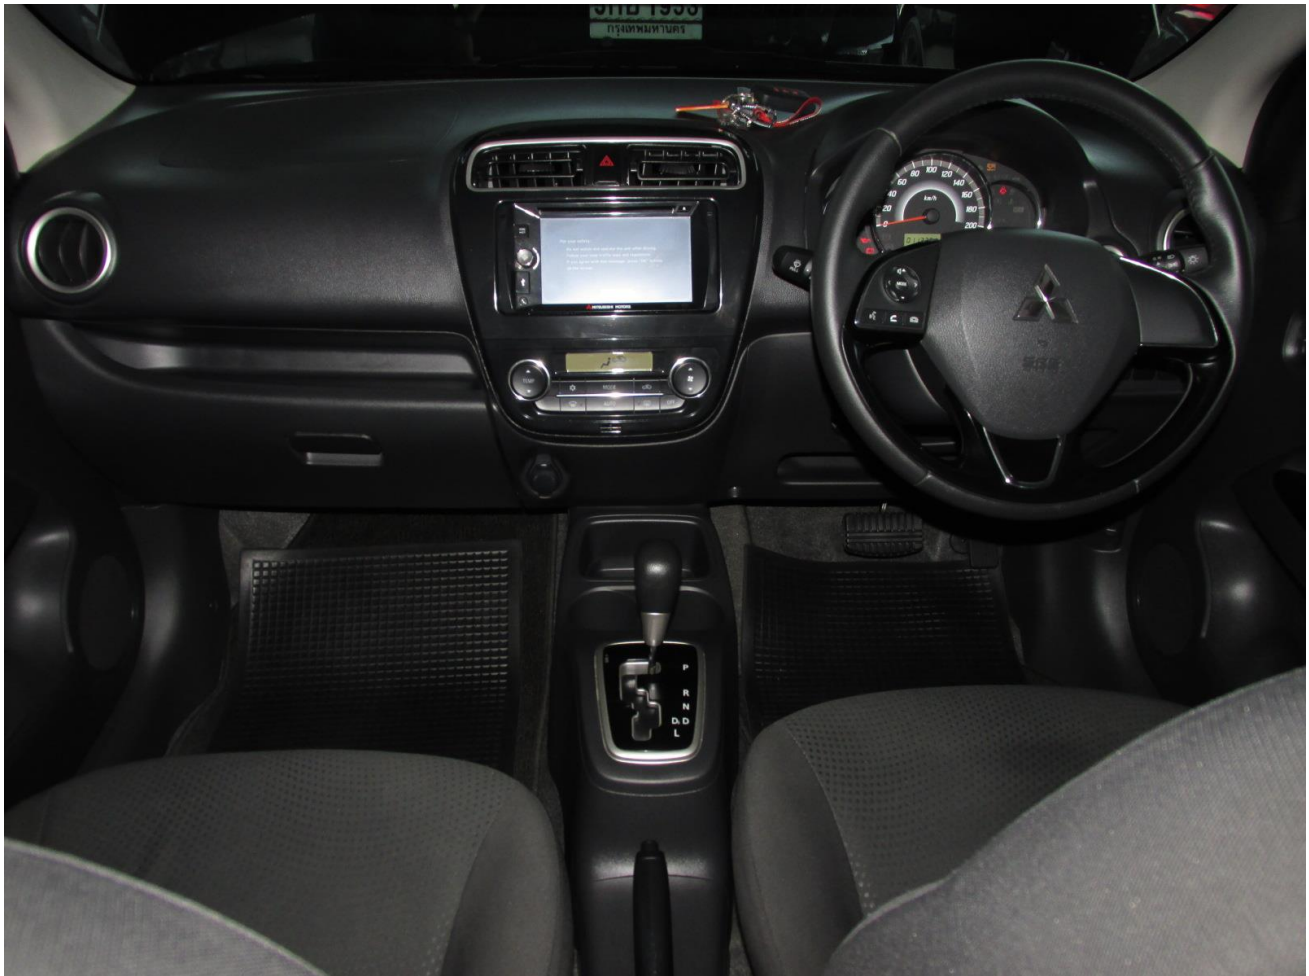
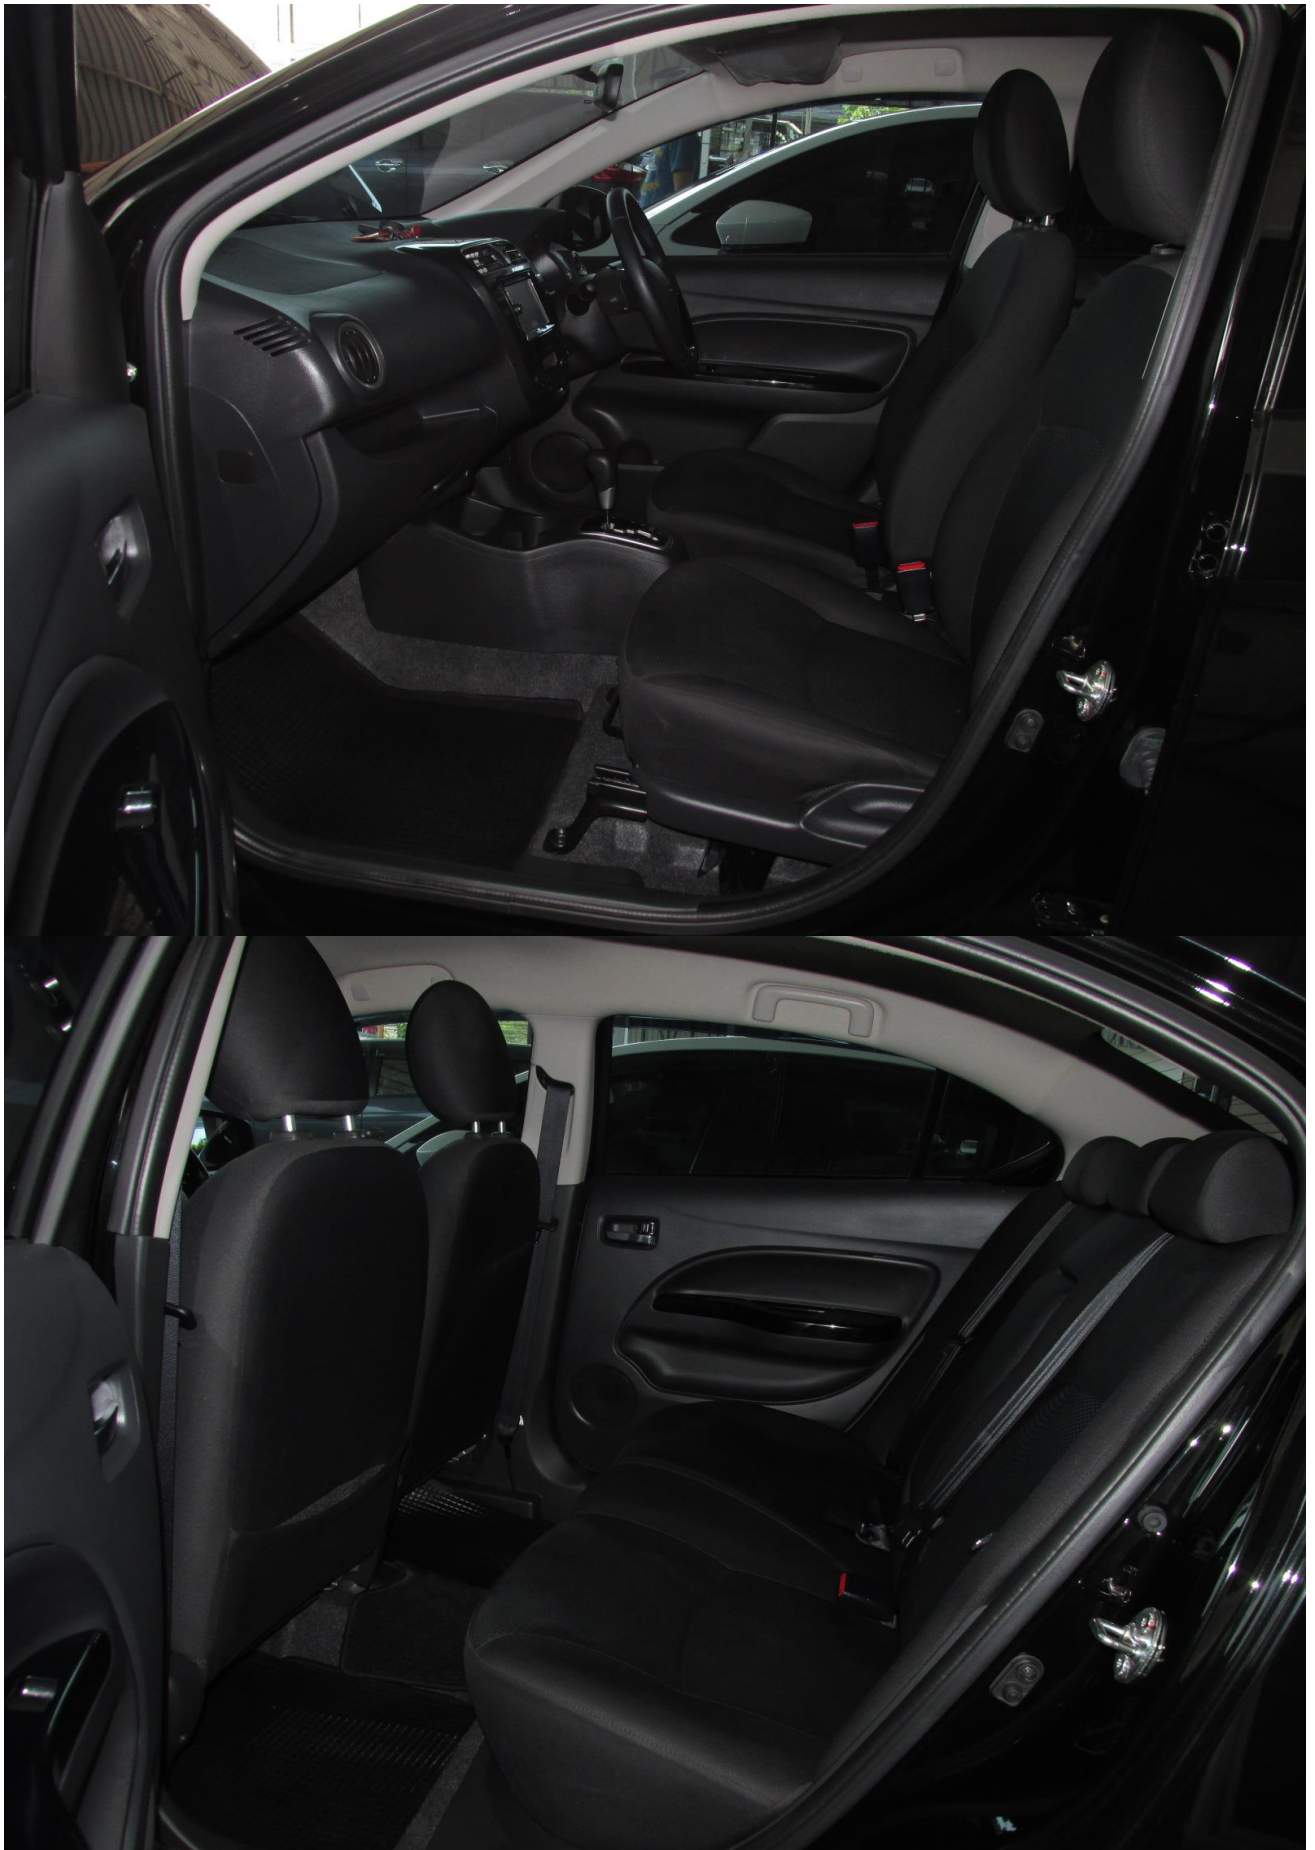
### ภาพภายในด้านหน้า หลัง และ จุดบกพร่อง - Interior Visual Details (Front, Rear and/or Defect):

ที่นั่ง สภาพ Seat Appearance	สภาพดีตามอายุการใช้งาน

แผงคอนโซล Other Trims	สภาพดีตามอายุการใช้งาน

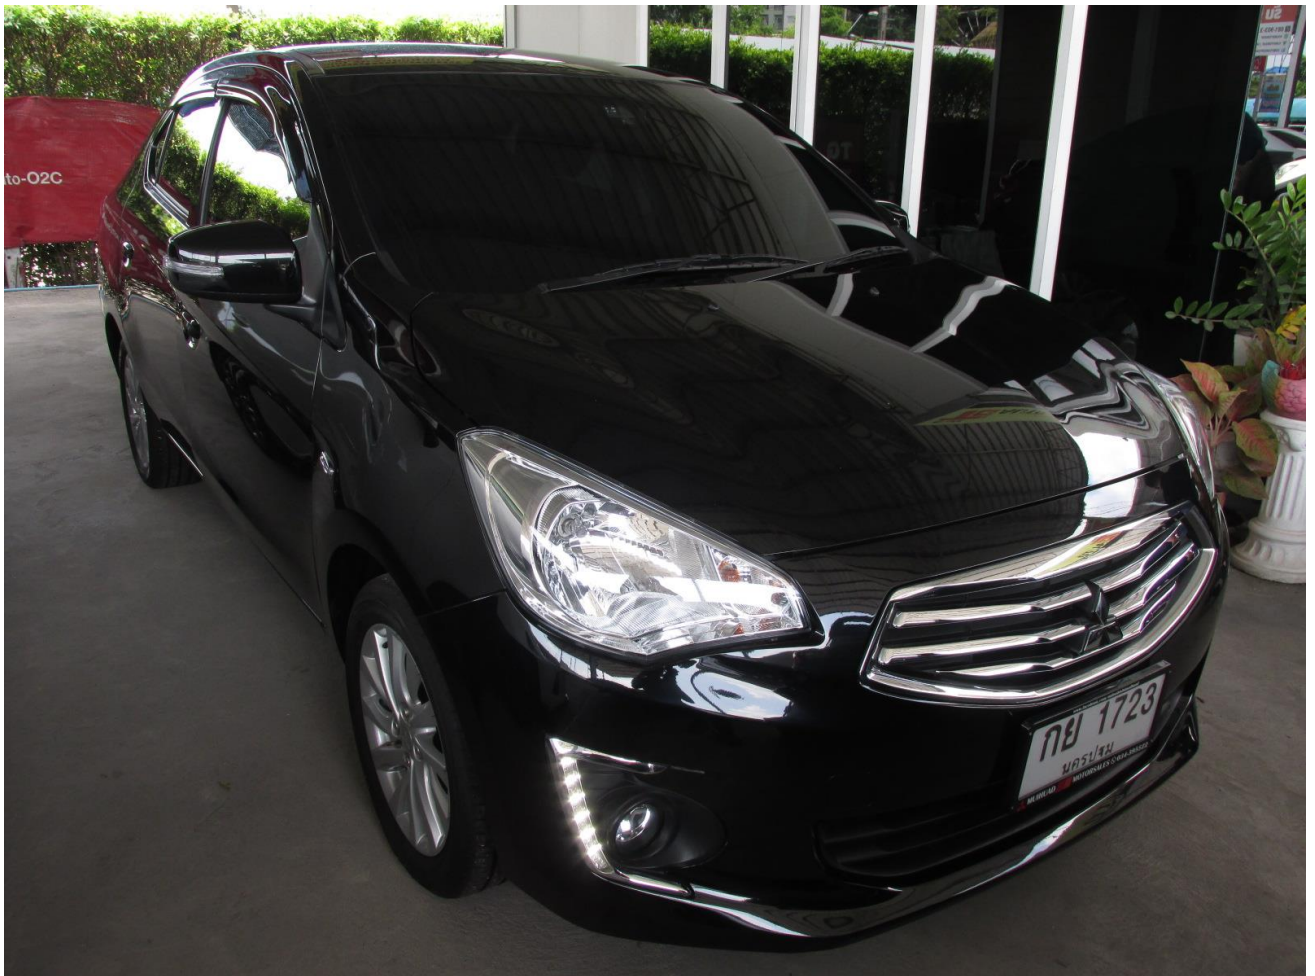
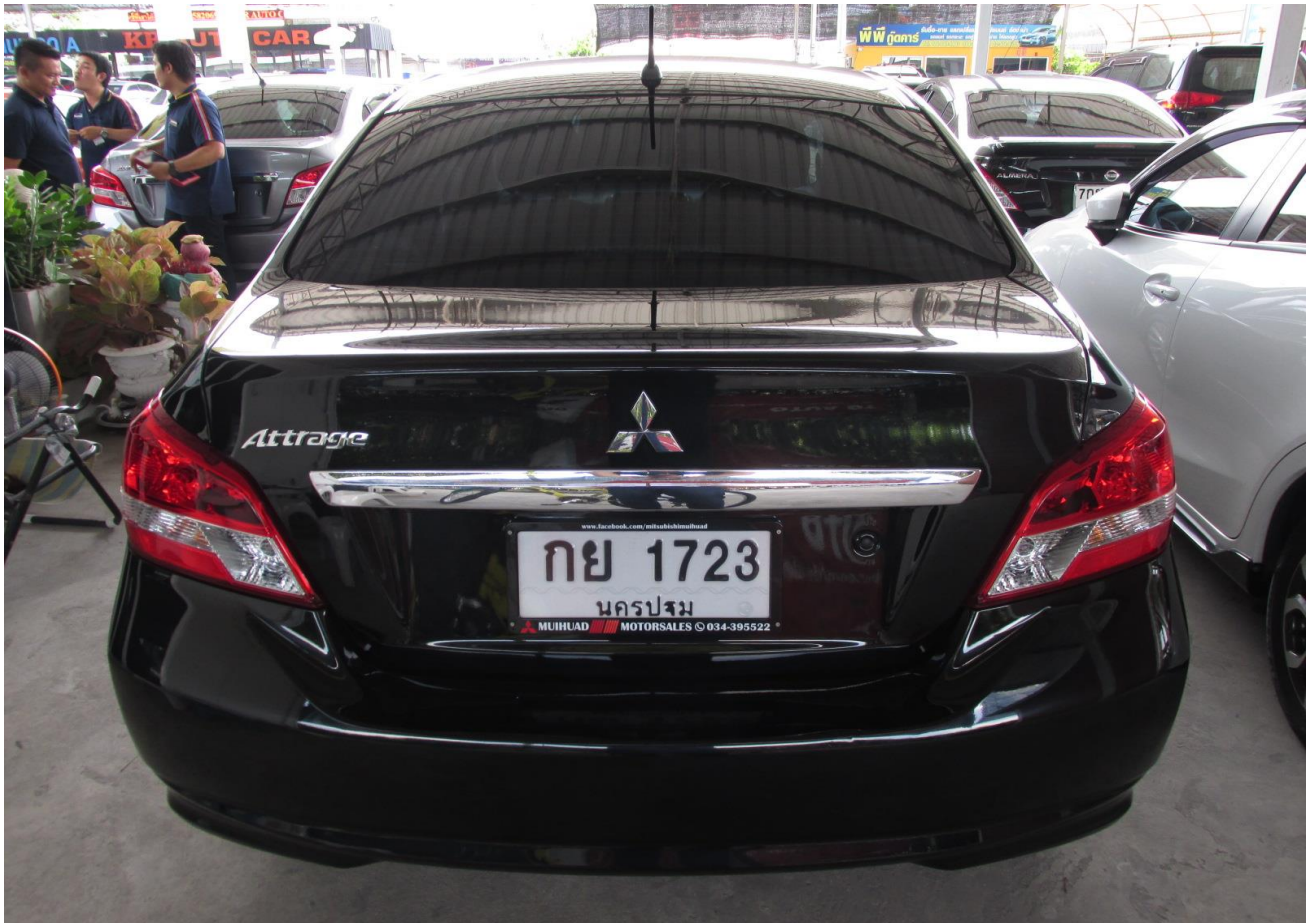
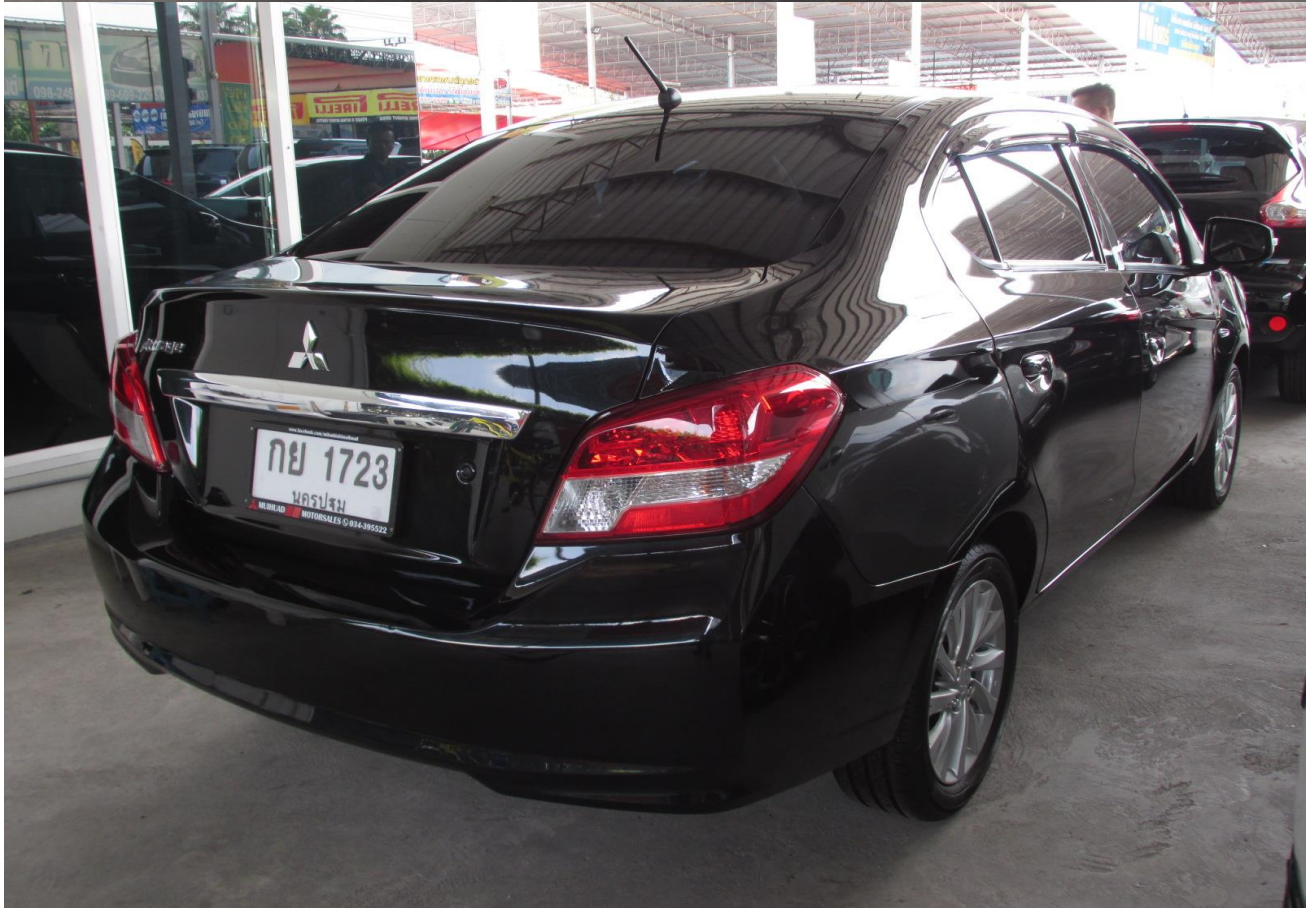
### ภาพภายนอก - Exterior Visual Details:

กันชนหน้า Front Bumper	สภาพดี

สภาพรวมของโครงสร้างแชสซี Chassis Frames & Members Appearance	สภาพดี

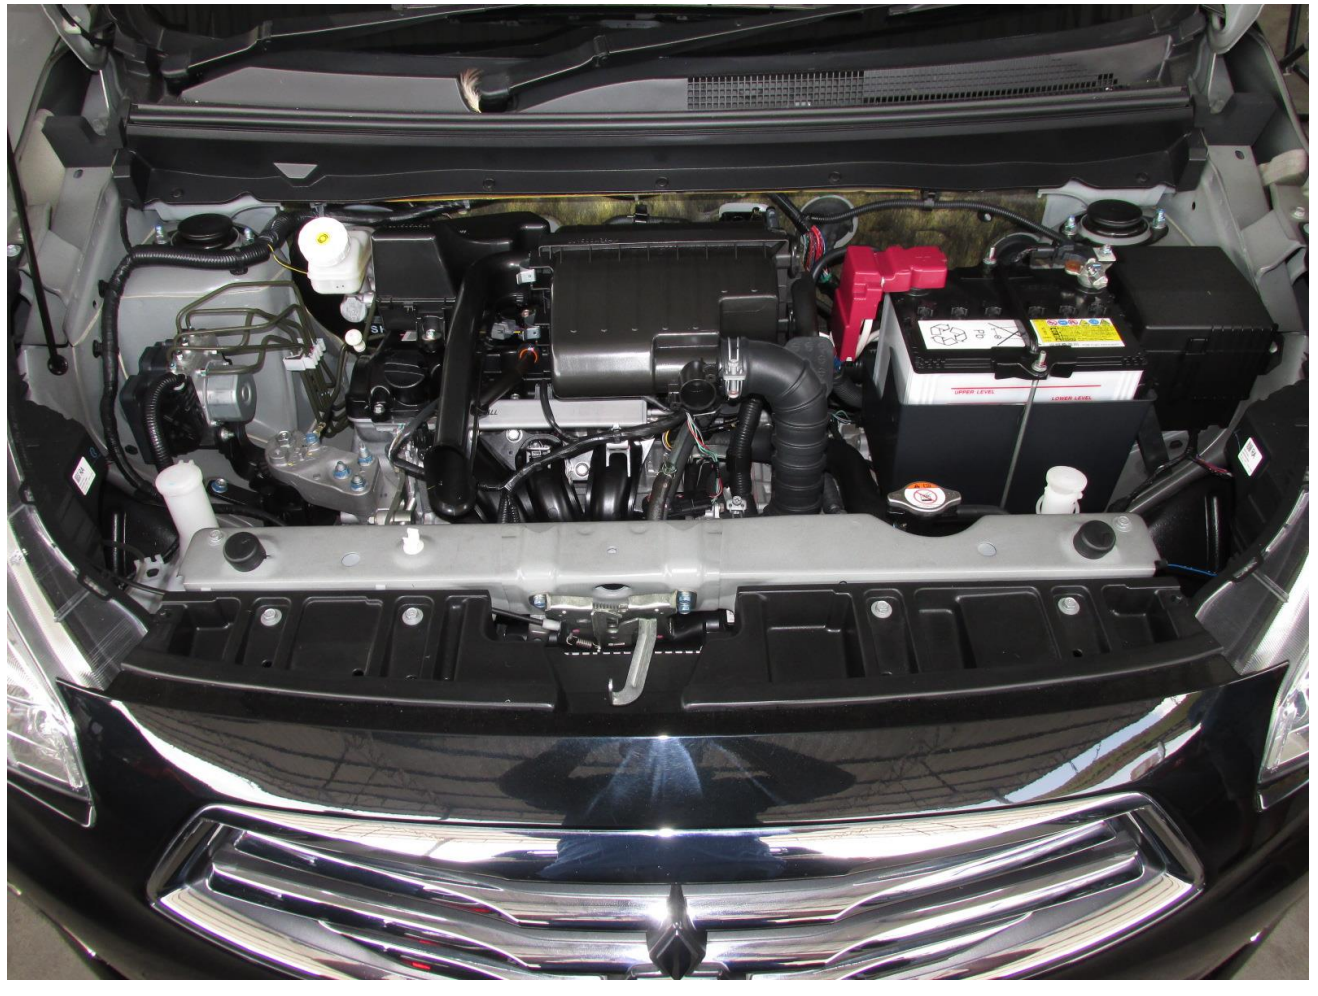
ภาพห้องเครื่อง - Engine Bay Visual Details

เครื่องยนต์ไม่พบการรั่วซึม No any leak on engine	ใช่

การรั่วไหลของน้ำมัน Fluid Leaks	ไม่มี

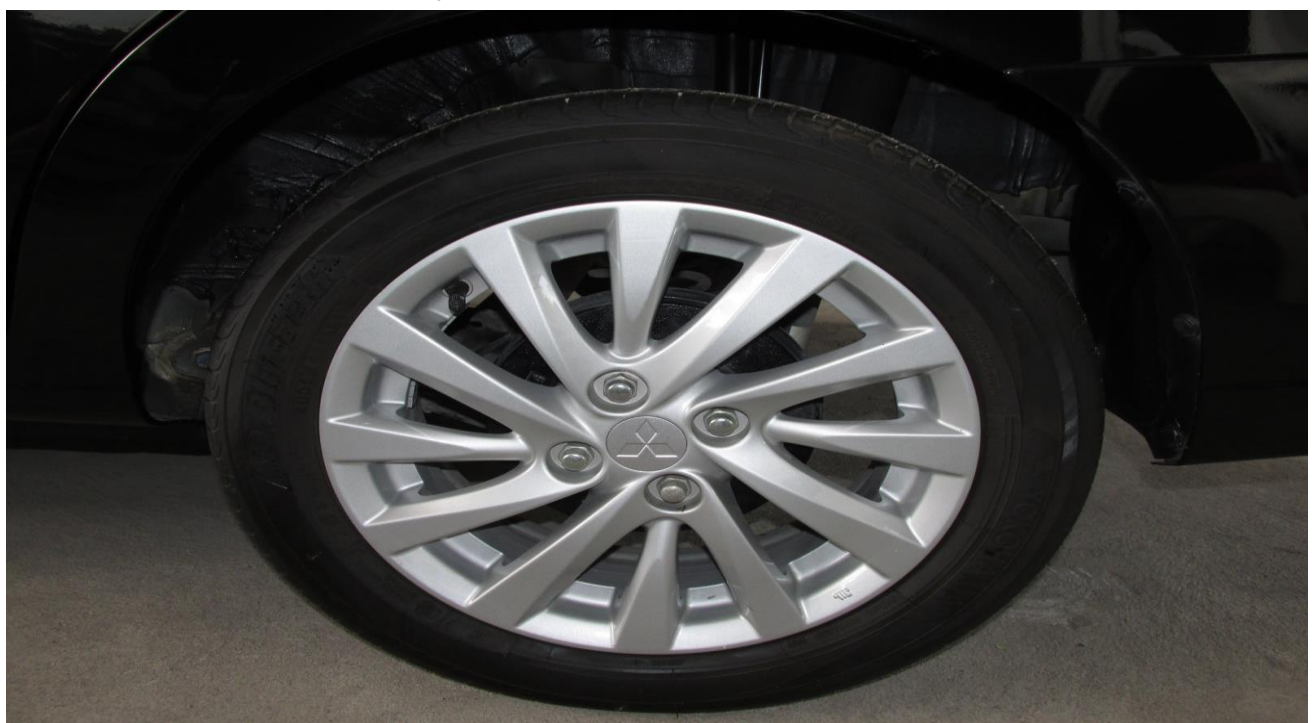
### ภาพโดยรวมของยาง ล้อ และ เบรค - Tyres, Wheels & Brakes Visual Details:

สภาพยางรถยนต์, เดือน/ปี ผลิต Tyres Appearance, Year	ปียางผลิต 1817 ยางสภาพดี
 	สภาพล้อรถ Wheel Rims Appearance	สภาพดีตามอายุการใช้งาน
 	ยางอะไหล่ และล้อ Spare Tyre & Rim	มีประจำรถ
 	ก้ามเบรค และท่อน้ำมัน Brake Hose Callipers & Pipes	สภาพปกติไม่พบการรั่วซึม
 	ผ้าเบรค (หน้า/หลัง) Brake Pads (Front/Rear)	สภาพดีตามอายุการใช้งาน
 	จานเบรค Brake Discs (Front/Rear)	ควรเจียจานเบรคครั้งต่อไปที่เปลี่ยนผ้าเบรค
 	ดรัมเบรคล้อหลัง Brakes and Drums any No Leakage	สภาพดีตามอายุการใช้งาน
 	การทำงานของเบรคมือ Park Brake function	ระบบการทำงานปกติ
 	คำแนะนำอื่นๆ Other	N/A
