# Vehicle Inspection Report

## สรุปผลการตรวจสอบ (Inspection Summary)

ยี่ห้อ/รุ่น (Brand/Model): TOYOTA HILUX REVO Z-EDITION CAB M/T	วันที่ตรวจสอบรถยนต์ (Date of Inspection): 03-11-63
หมายเลขตัวถัง (VIN): MR0E88CC501133837	เลขคำขอบริการ (Job No.): I020/0056-03
หมายเลขเครื่องยนต์ (Engine No.): 2GD0721234	Vehicle Picture:  
ปีที่ผลิต (Build Date): 2019	
สีรถ (Color): เทา	
ระยะการใช้งาน(Mileage): 14,038 กม.	
หมายเลขทะเบียน (No. Plate): บร 3775 ชุมพร	
วันครบกำหนดชำระภาษี (Registration Expiry): 19 ก.ย.63	
ชื่อลูกค้า (Customer Name): BB Smart Car 5	
ที่อยู่(Address): มหาชัย	
โทรศัพท์ (Tel):	
สถานที่ตรวจสอบรถ (Inspection Place): BB Smart Car 5

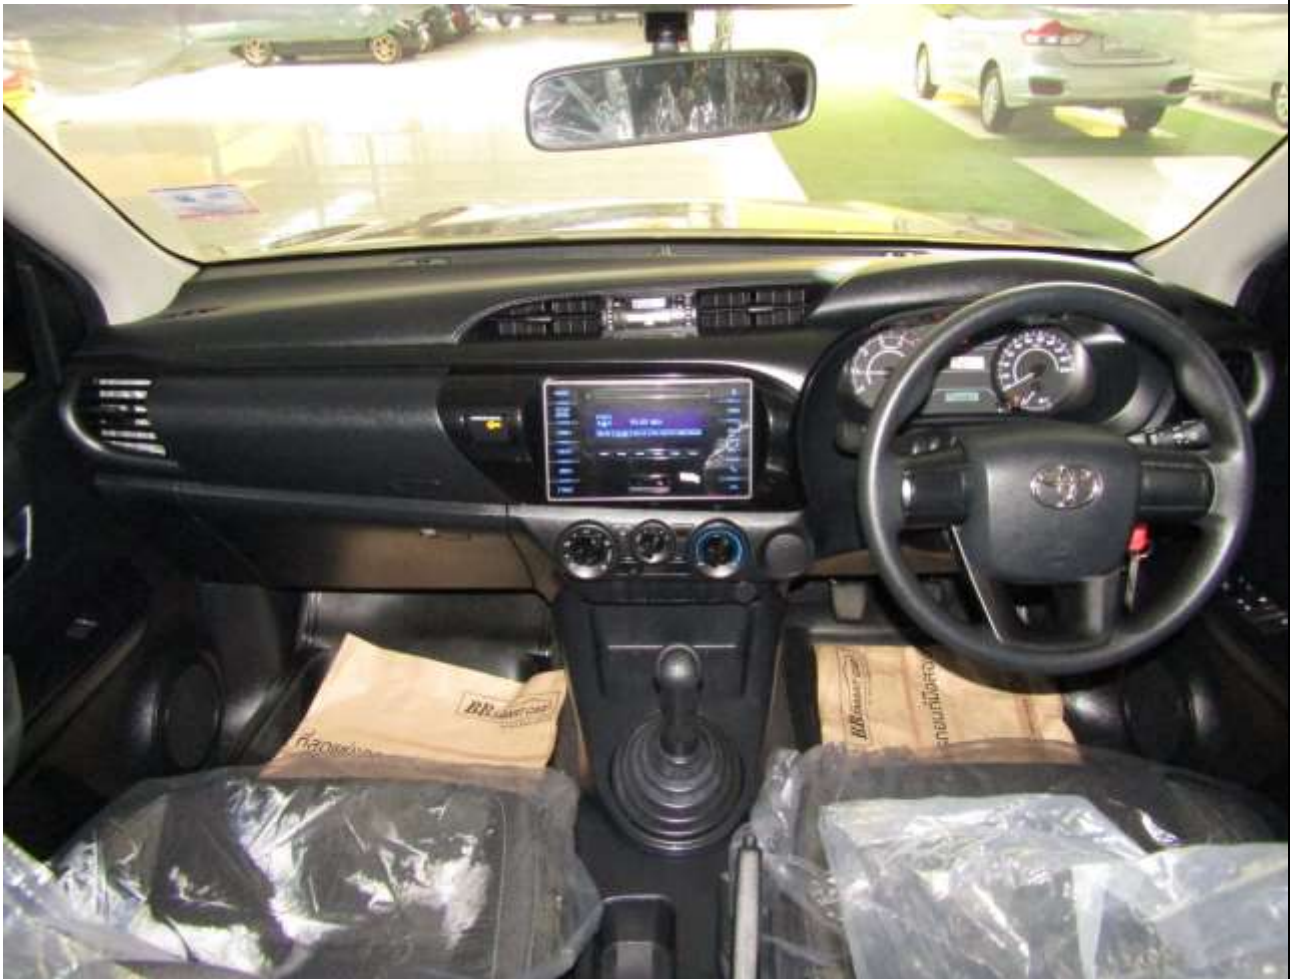
### ภาพภายในด้านหน้า หลัง และ จุดบกพร่อง - Interior Visual Details (Front, Rear and/or Defect):

ที่นั่ง สภาพ Seat Appearance	สภาพดีตามอายุการใช้งาน

การทำงาน การปรับ และการล็อก เบาะ Seat Adjust functional	ทำงานได้ดี

สภาพ รางใต้เบาะ Seat slide adjust rail	สภาพดีตามอายุการใช้งาน

เข็มขัดนิรภัย Seat Belts	สภาพดีตามอายุการใช้งาน
