I023/0074-24

BMW 523i Highline

INSPECTION
BY ONE2CAR

Vehicle Inspection Report สรุปผลการตรวจสภาพรถ (Inspection Summary)

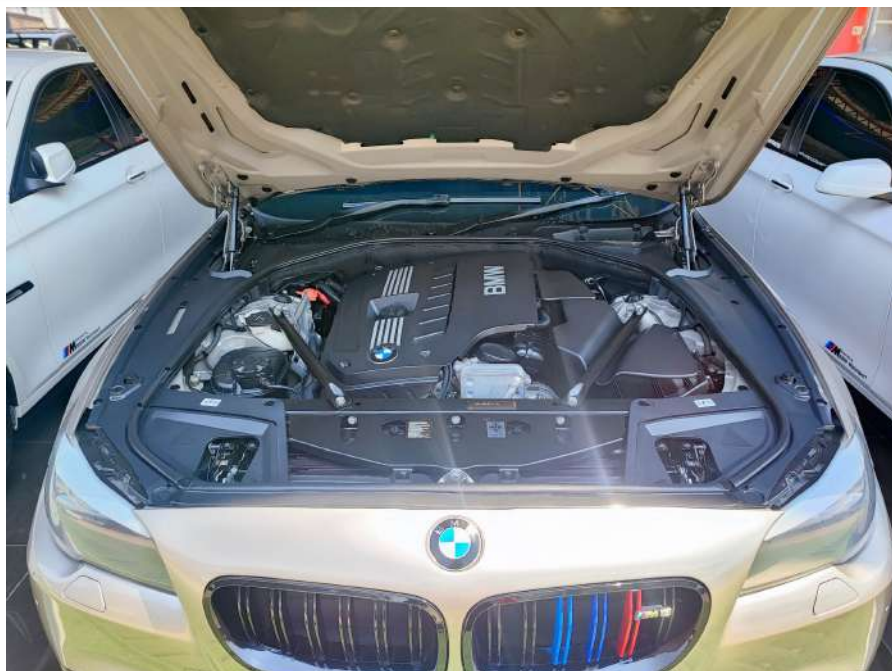
ภาพห้องเครื่อง

4.1 เครื่องยนต์ไม่พบการรั่วซึม No any leak on engine

ไม่มี (No)

4.10 การรั่วไหลของน้ำมัน Fluid Leaks

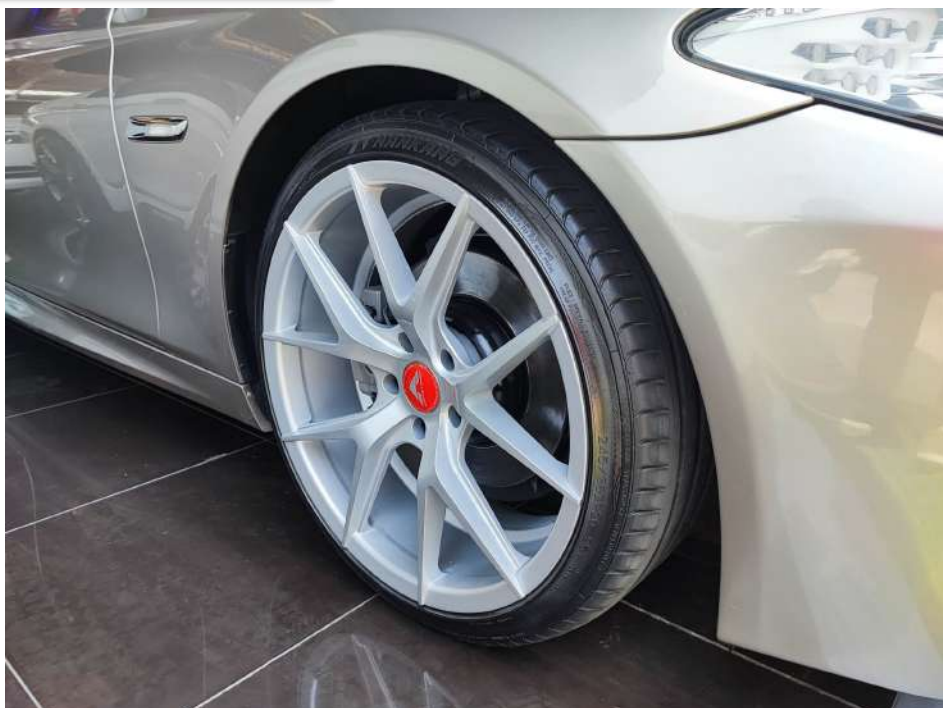
ขอบยาง ล้อ

5.1 สภาพยางรถยนต์, สัปดาห์/ปี ผลิต Tires Appearance, Year

ดี (Good)

26/21

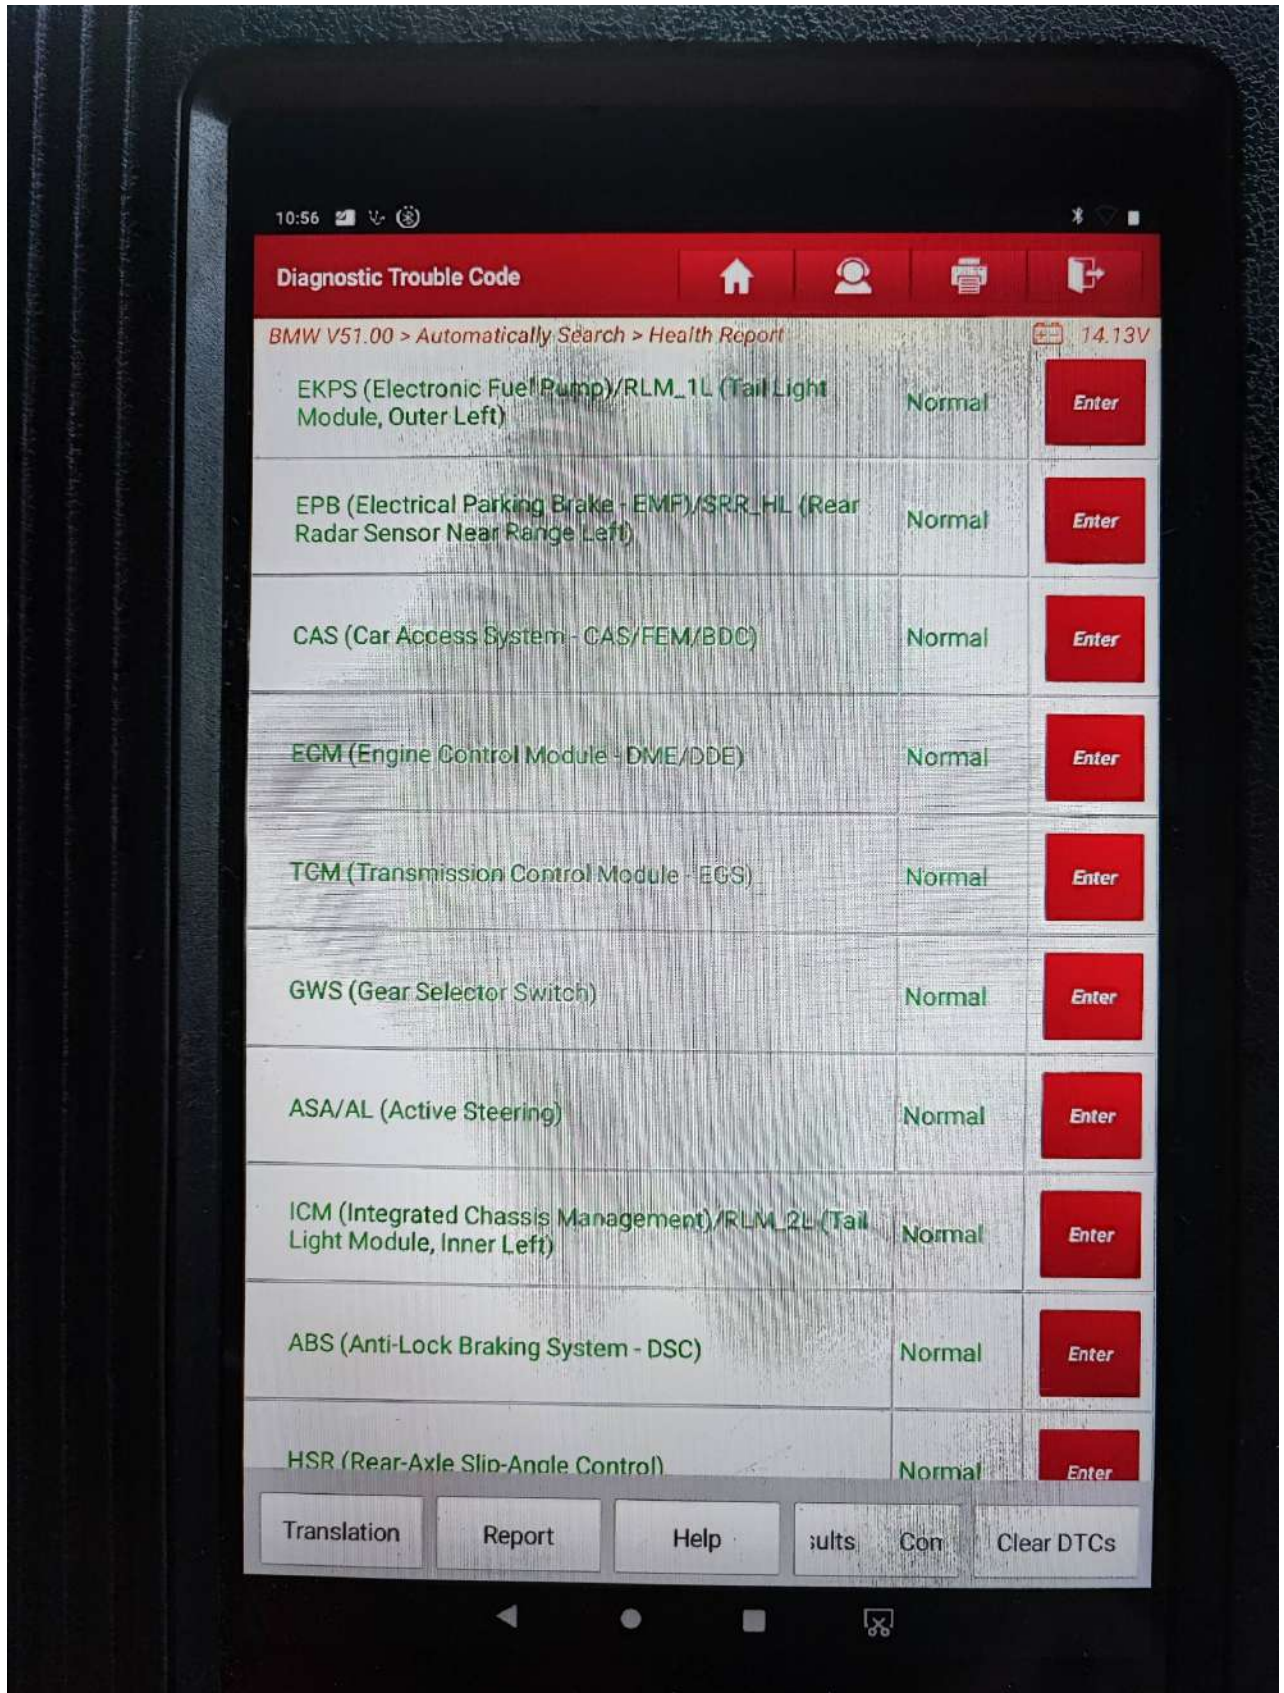
ภาพ OBD

2.17 การวินิจฉัยผ่านทาง OBD2 On-Board Diagnostics (OBD)

ดี (Good)
