Vehicle Inspection Report สรุปผลการตรวจสภาพรถ (Inspection Summary)

1024/0068-26

18 มี.ค. 2024

Toyota Hilux Revo 2.4 DOUBLE CAB Z Edition Entry

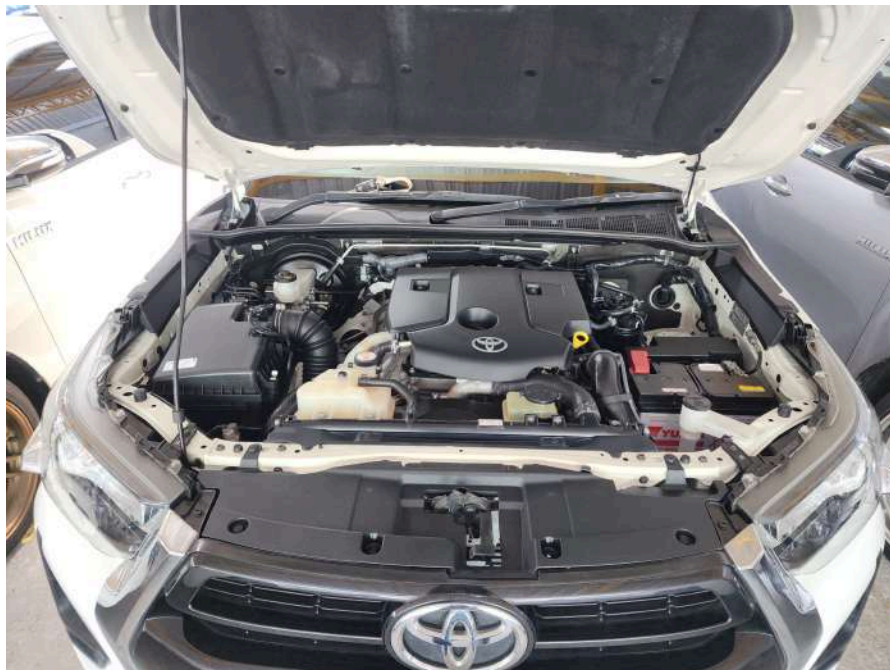
ภาพห้องเครื่อง

Voltage	12.31	V
Rating	600	CCA
Current	247	CCA
Internal resistance	11.31	mΩ
State of Charge	63	%
State of Health	16	%
Status	REPLACE

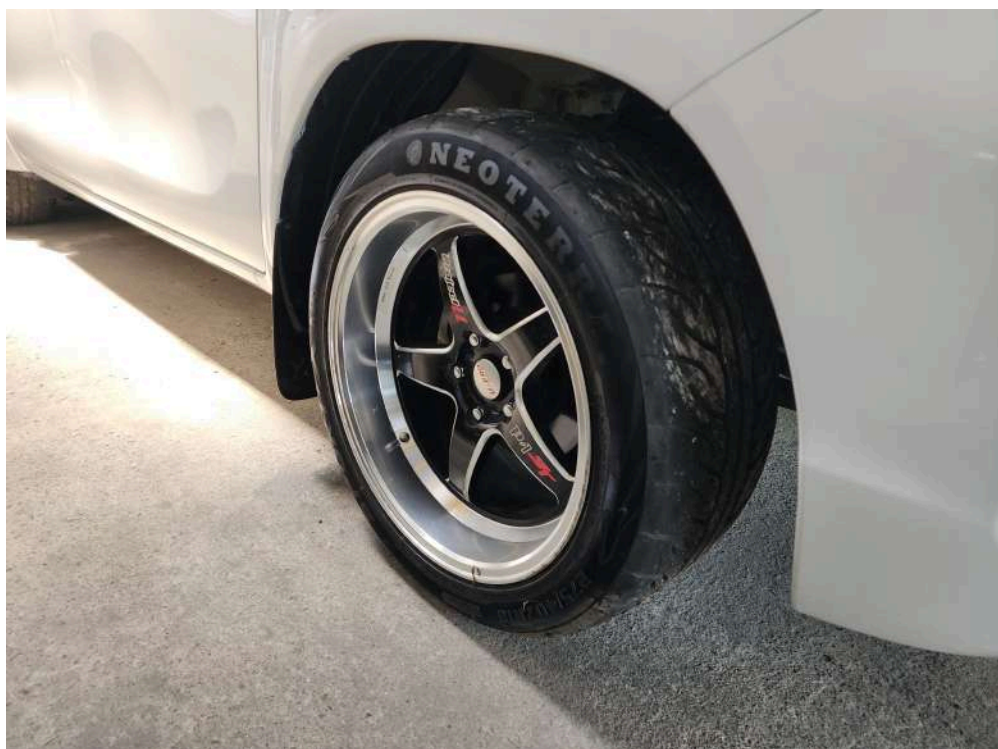
ขอบยาง ล้อ

35/22
