Vehicle Inspection Report

สรุปผลการตรวจสอบ (Inspection Summary)

ยี่ห้อ/รุ่น (Make/Model): TOYOTA VIOS	วันที่ตรวจสอบรถยนต์(Date of Inspection): 21.03.61
เลขตัวถัง (VIN): MR053HY9305424801	เลขคำขอบริการ (Job No.) : I017/104-043
เลขเครื่องยนต์ (Engine No.): 1NZ-Y788709	<p>Vehicle Picture:</p>  
ปีผลิต (Build Date):2013	
สี (Color): เทา	
เลขไมล์ (Mileage): 114156	
เลขทะเบียน (No. Plate): 2กท 1796	
ทะเบียนหมดอายุ (Registration Expiry): 24 เม.ย. 61	
ชื่อลูกค้า Customer Name:	
ที่อยู่ (Address):	
โทรศัพท์(Tel):	
สถานที่ตรวจสอบรถ (Inspection Place): ยন্ত্রการณู

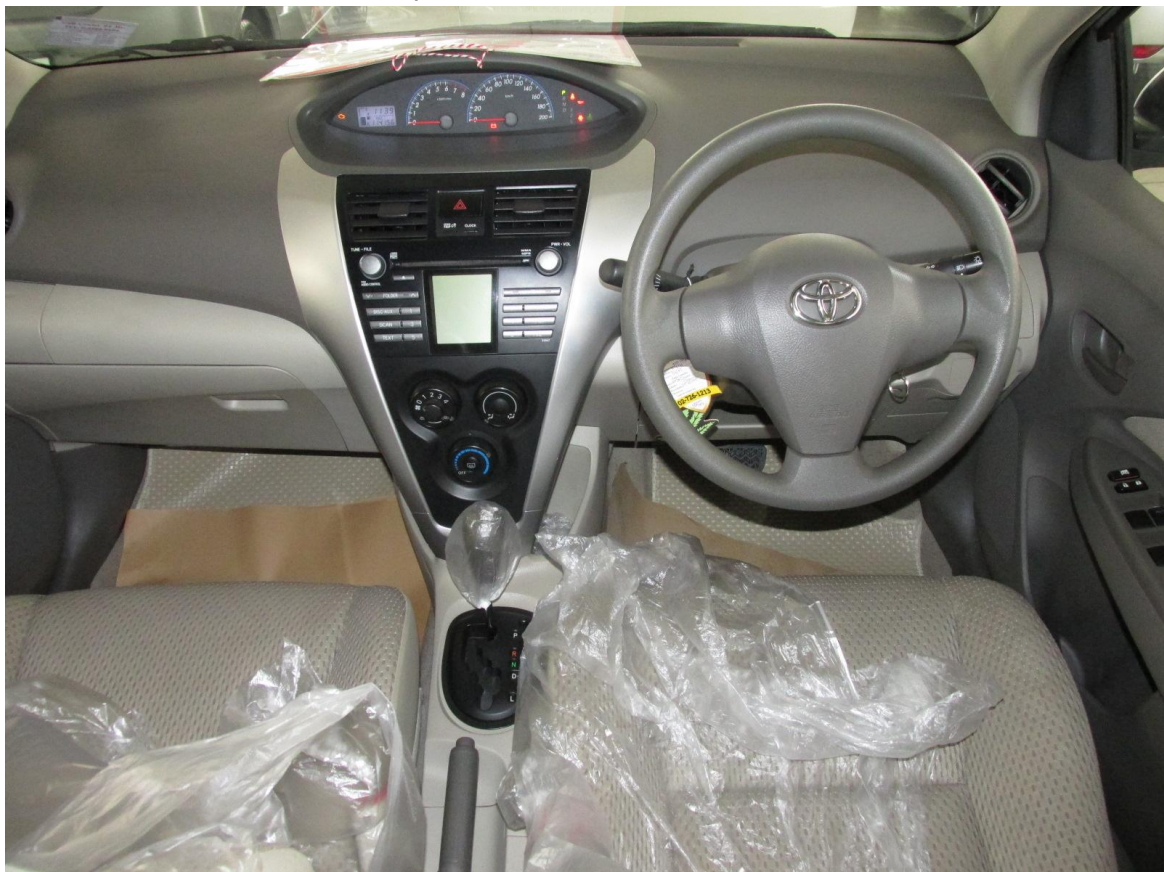
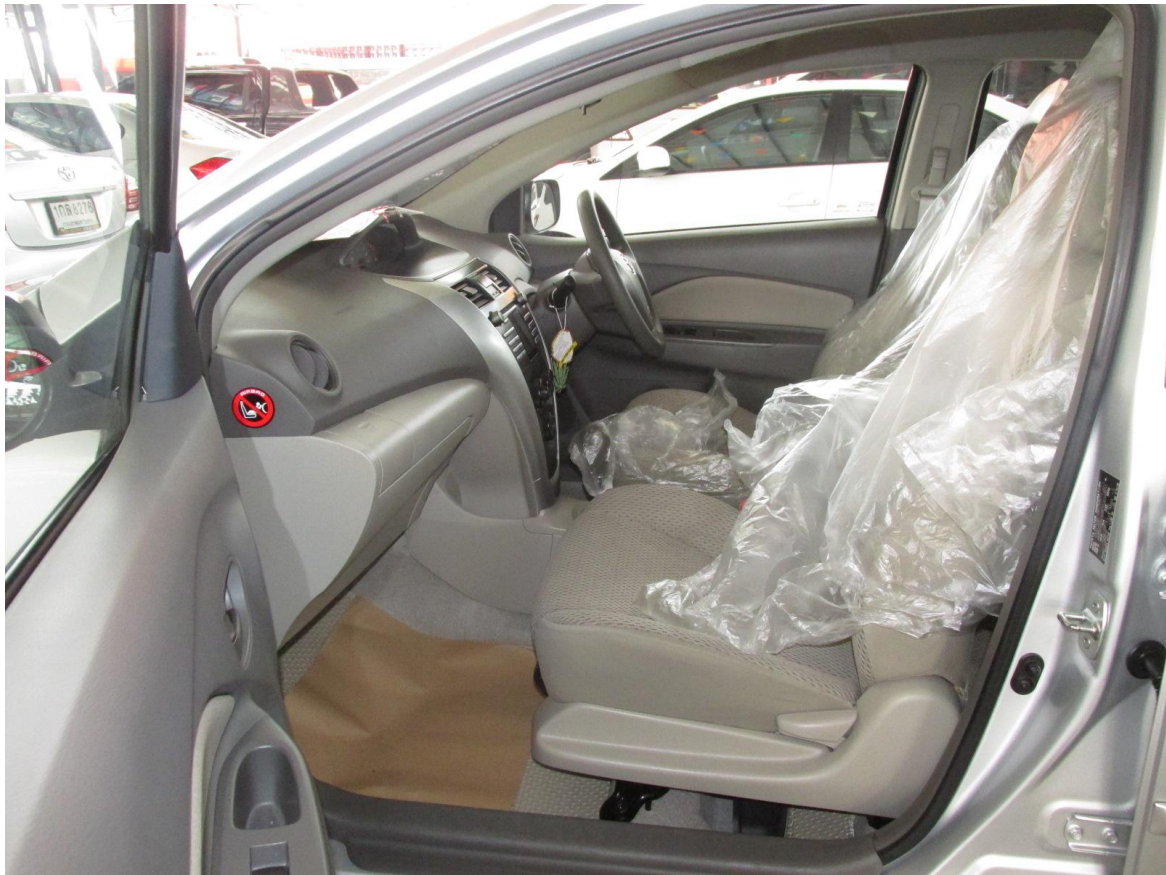
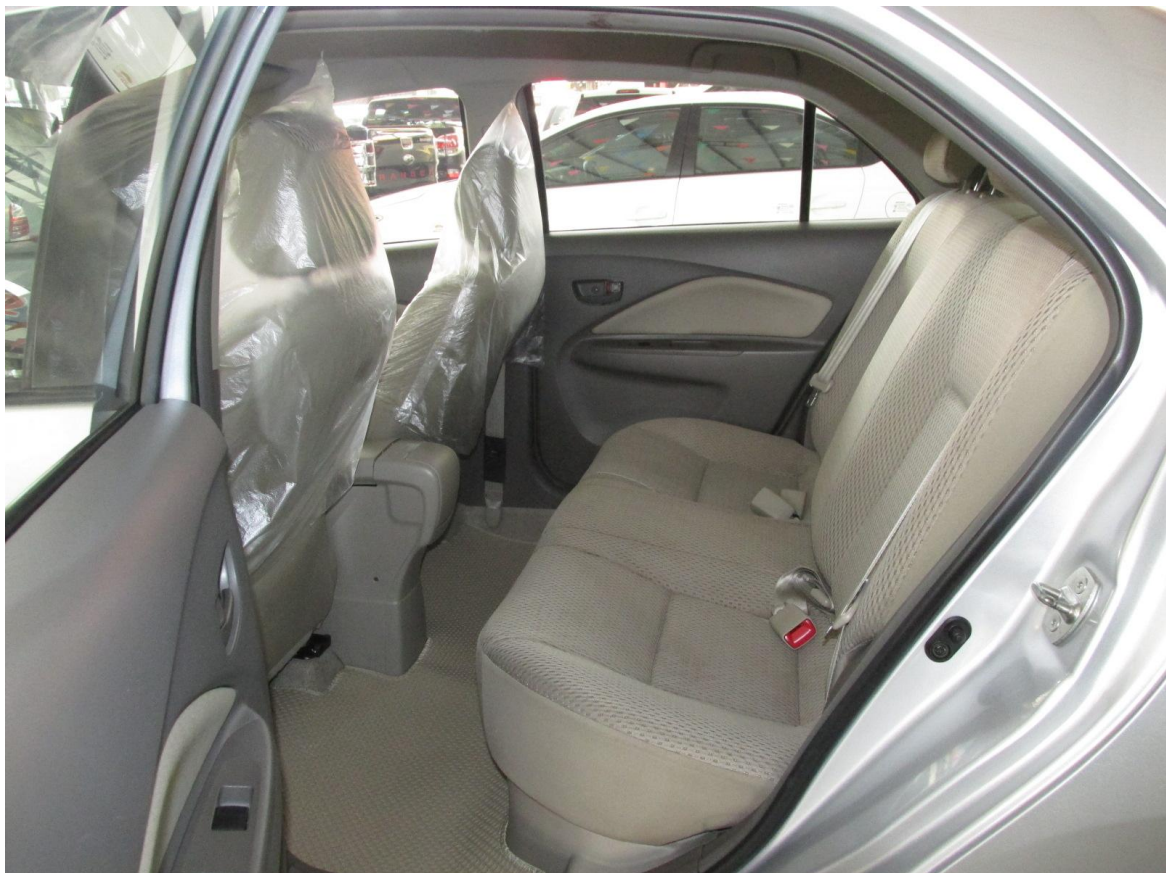
ภาพภายในด้านหน้า หลัง และ จุดบกพร่อง - Interior Visual Details (Front, Rear and/or Defect):

ที่นั่ง สภาพ Seat Appearance	สภาพดีตามอายุการใช้งาน
	การทำงาน การปรับ และการล็อคเบาะ Seat Adjust functional	ทำงานได้ดี
	สภาพ รางได้เบาะ Seat slide adjust rail	สภาพดีตามอายุการใช้งาน
	เข็มขัดนิรภัย Seat Belts	สภาพดีตามอายุการใช้งาน
	แผงคอนโซล Other Trims	สภาพดีตามอายุการใช้งาน
	เครื่องเสียงภายในรถ Radio/ Multiplayer	เปิด-ปิด ปกติ
	ลำโพง Speaker working	ทำงานปกติ
	ไล่ฝ้ากระจกหลัง Rear Window Demister	สภาพดีไม่พบรอยขาด
	อุปกรณ์ทำความเย็นและความร้อน Air Condition/Heater	แอร์เย็น ทำงานปกติ
	ชุดปัดน้ำฝน และระบบฉีดน้ำ Washers & Wipers	ทำงานปกติ
	แตร Horn	ทำงานปกติ
	บานพับและกลอนประตู Doors, Locks & Hinges	สภาพดีเหมาะสมกับอายุการใช้งาน
	การเปิดประตูจากด้านใน Door Handle (inside)	ทำงานได้ดี
	สภาพยางขอบประตู Weather Strip	สภาพดีเหมาะสมกับอายุการใช้งาน
	การทำงานของกระจก Window Operation	ทำงานเปิด-ปิด ปกติ

หน้าปัดและมาตรวัด ปกติ หรือ มีไฟ โช๊คหรือไม่ Dash Warning Lights & Gauges	ไม่มี

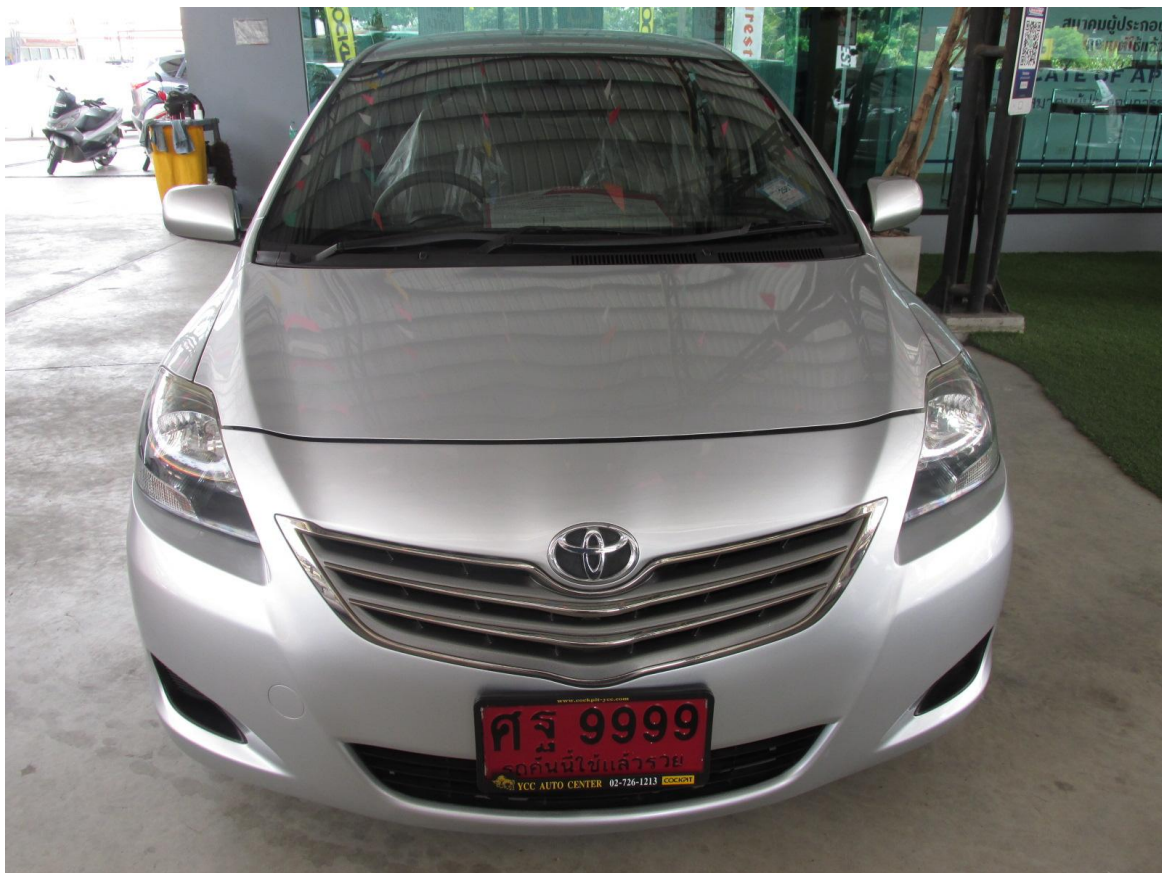
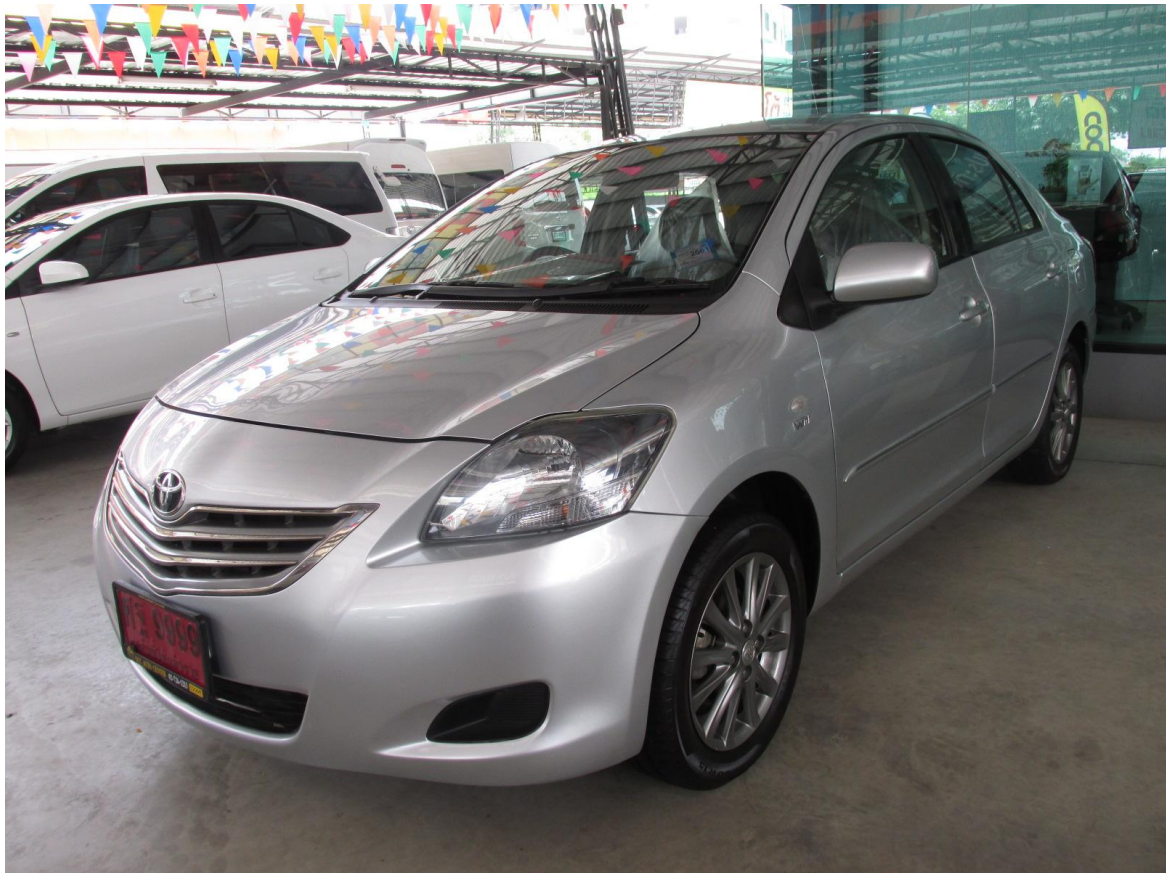
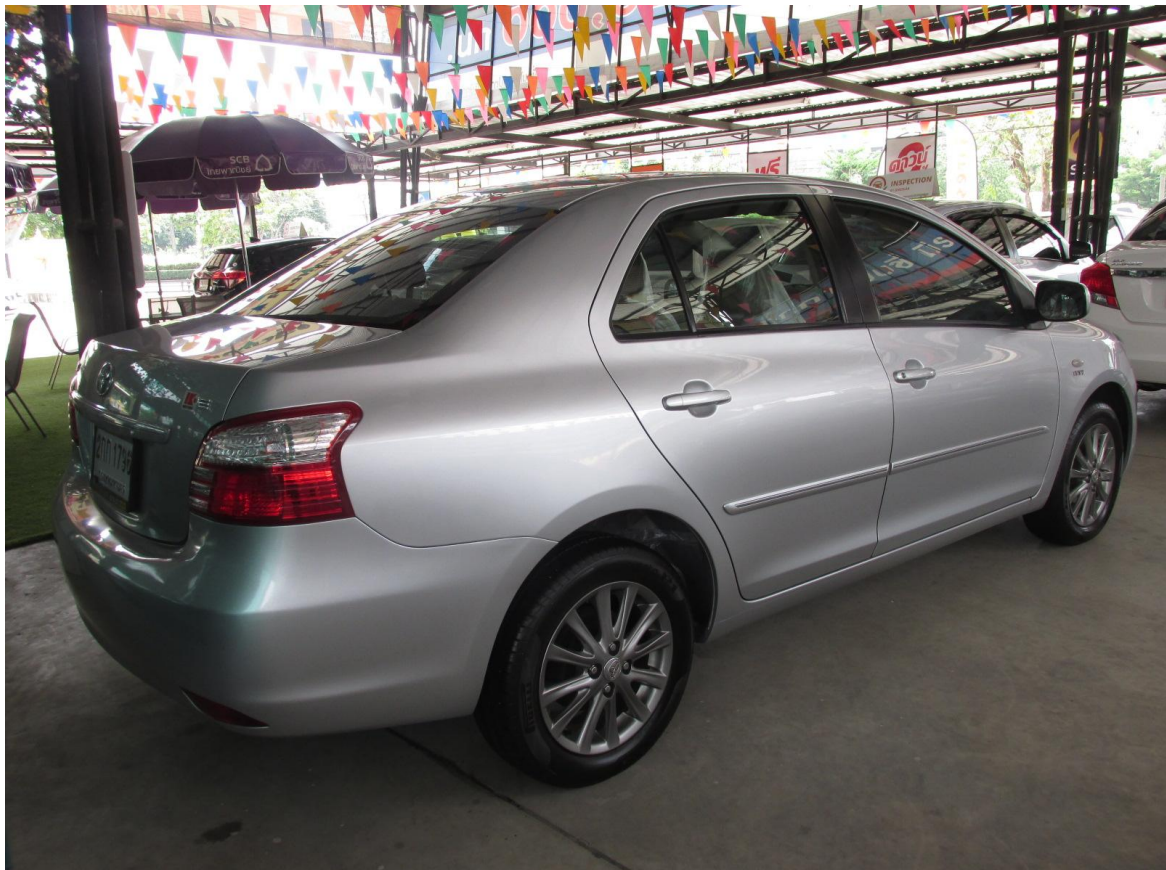
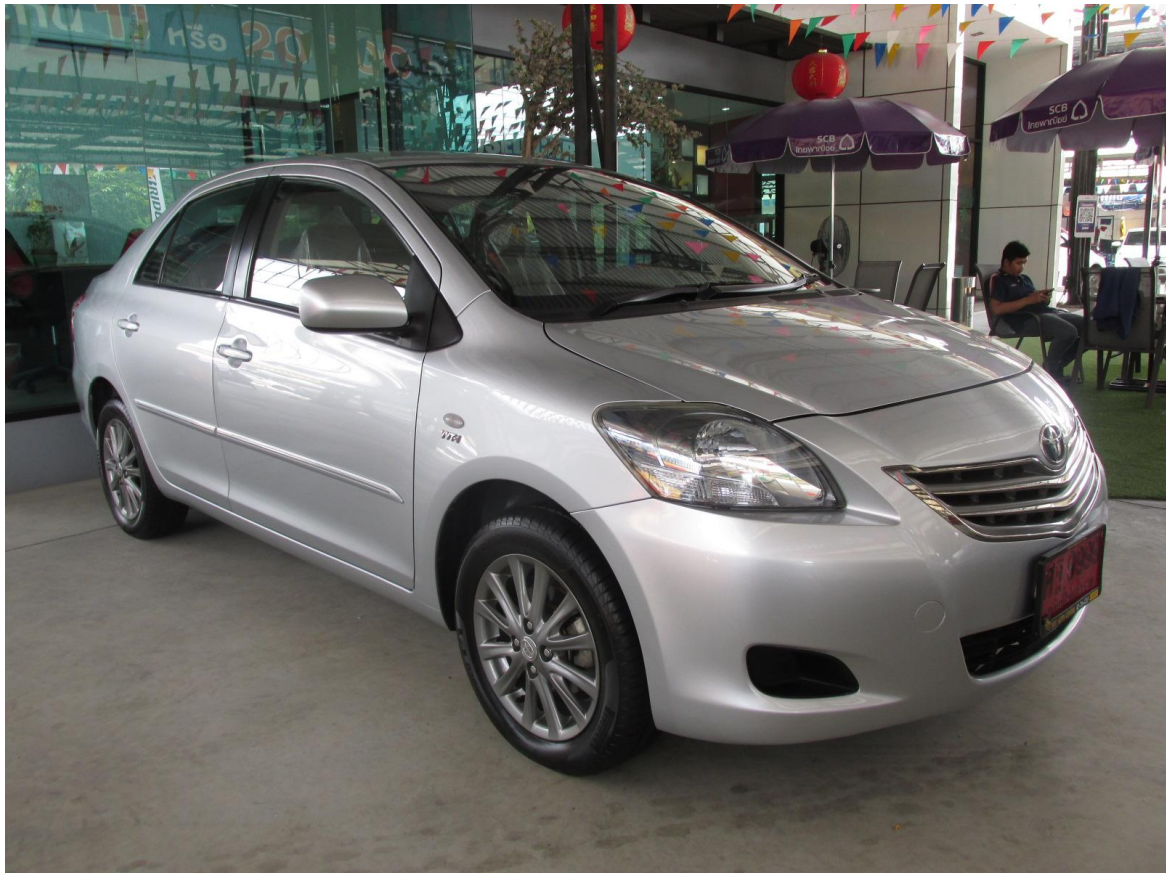
ภาพภายนอก - Exterior Visual Details:

กันชนหน้า Front Bumper	สภาพดี
	คาน รับกันชนหน้า (ขวา) Front Side Member (Right) Appearance	สภาพดี
	คาน รับกันชนหน้า (ซ้าย) Front Side Member (Left) Appearance	สภาพดี
	กระจังหน้ารถ Front Grill	สภาพดี
	ชุดคานหน้ารับหม้อน้ำ Radiator Core Support	สภาพดี
	ฝากระโปรงหน้ารถ Bonnet	สภาพดี
	ฝาห้องเครื่องด้านหน้า Cowl Panel Fire Wall	สภาพดี
	กระจกหน้า Windshield	สภาพดี
	หลังคา Roof	สภาพดี
	สภาพ และการทำงาน หลังคาชั้นรูป หลังคาเปิดประทุน Sunroof/Convertible functional and appearance	N/A
	แก้มหน้าขวา Front Right Wing	สภาพดี
	ประตูหน้าขวา Front Right Door	สภาพดี
	กระจกมองข้างขวา Right Rear Mirror	สภาพดี
	ประตูหลังขวา Rear Right Door	สภาพดี

ประตูเลื่อนด้านขวา Sliding Right Door	N/A
	แก้มหลังขวา Rear Right Wing	สภาพดี
	ขายน้าด้านขวา Right Rocker Panel	สภาพดี
	แก้มหน้าซ้าย Front Left Wing	สภาพดี
	ประตูหน้าซ้าย Front Left Door	สภาพดี
	กระจกมองข้างซ้าย Left Rear Mirror	สภาพดี
	ประตูหลังซ้าย Rear Left Door	สภาพดี
	ประตูเลื่อนด้านซ้าย Sliding Left Door	N/A
	แก้มหลังซ้าย Rear Left Wing	สภาพดี
	ขายน้าด้านซ้าย Left Rocker Panel	สภาพดี
	ประตูหลัง Rear Tail Gate	N/A
	ฝากระโปรงหลัง Boot	สภาพดี
	กระจกหลัง Rear Screen	สภาพดี
	กันชนหลัง Rear Bumper	สภาพดี
	คาน รับกันชนหลัง (ขวา) Rear Side Member (Right) Appearance	สภาพดี

คาน รับกันชนหลัง (ซ้าย) Rear Side Member (Right) Appearance	สภาพดี
	เสาโครงสร้าง A ขวา Right A-Pillar	สภาพดี
	เสาโครงสร้าง B ขวา Right B-Pillar	สภาพดี
	เสาโครงสร้าง C ขวา Right C-Pillar	สภาพดี
	เสาโครงสร้าง D ขวา Right D-Pillar	N/A
	เสาโครงสร้าง A ซ้าย Left A-Pillar	สภาพดี
	เสาโครงสร้าง B ซ้าย Left B-Pillar	สภาพดี
	เสาโครงสร้าง C ซ้าย Left C-Pillar	สภาพดี
	เสาโครงสร้าง D ซ้าย Left D-Pillar	N/A
	สภาพรวมของโครงสร้างแชสซี Chassis Frames & Members Appearance	สภาพดีตามอายุการใช้งาน
	สภาพใต้ท้องรถและอุปกรณ์ใต้ท้องรถ Under Body and Parts Appearance	สภาพดีตามอายุการใช้งาน
	ช่วงล่างหน้า Front Suspension	สภาพดีตามอายุการใช้งาน
	ช่วงล่างหลัง Rear Suspension	สภาพดีตามอายุการใช้งาน
	ระบบบังคับเลี้ยว Steering Components	สภาพดีตามอายุการใช้งาน
	เสื้อเกียร์ Transmission Housing	สภาพดีตามอายุการใช้งาน

ท่อไอเสีย Exhaust	สภาพดีตามอายุการใช้งาน
	เฟืองท้าย Differentia	N/A
	เพลาขับ Drive Shafts	สภาพดีตามอายุการใช้งาน
	การทำงานของเปิดปิดประตูทุกบาน All Door Handle Functional	ปกติ
	การทำงานของฝาช่องเติมน้ำมัน Fuel Cap functional	ปกติ
	ช่องเก็บยางอะไหล่ Spare Tire Housing	สภาพดี
	อื่นๆเพิ่มเติม Others	N/A

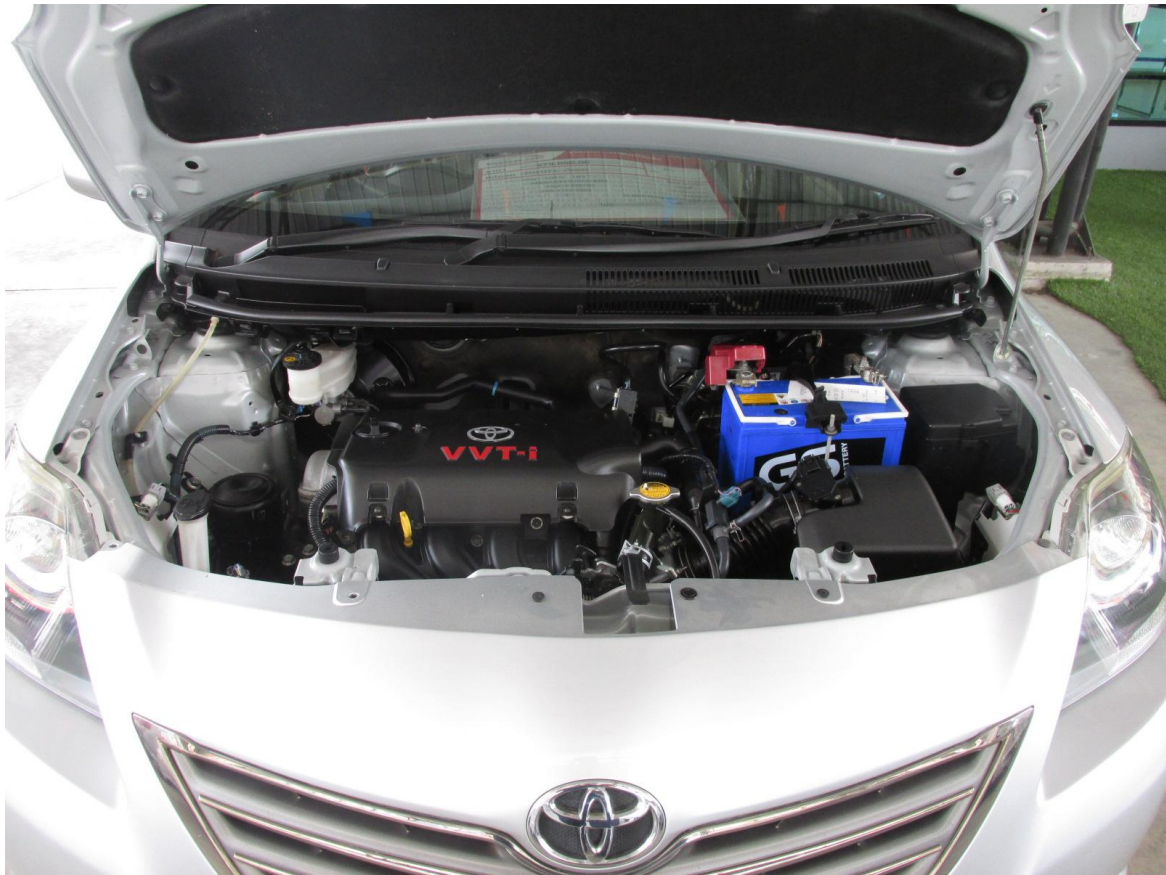
ภาพห้องเครื่อง - Engine Bay Visual Details

เครื่องยนต์ไม่พบการรั่วซึม No any leak on engine	ใช่

สภาพรวมของโครงสร้างแชสซี Chassis Frames & Members Appearance	สภาพดีตามอายุการใช้งาน

การรั่วไหลของน้ำมัน Fluid Leaks	ไม่มี

แบตเตอรี่ไม่รั่ว และ ชุดยึด ไม่มีสนิม No any leak on battery and no corrosion on battery support bracket	สภาพดีตามอายุการใช้งาน

การทดสอบ แบตเตอรี่ Battery Test Note: If state of charge is lower than 80%, battery need to fully recharge before used. (ถ้า state of charge ต่ำกว่า 80% ควรทำการชาร์ต แบตเตอรี่ให้เต็มก่อนใช้งาน)	Battery Test		Charging System Test at 2000 rpm	
		Voltage	12.59 V	Voltage	14.22 V
		Rating	325 CCA	Status	Normal
		Current	328 CCA	Start System Test	
		Internal resistance	8.27 mΩ	Start Voltage	9.82 V
		State of Charge	79 %	Status	Normal
		State of Health	93 %	Max. Load Test at 2000 rpm	
		Status	Great	Max. Load Voltage	13.91 V
		Test Date	21.03.61	Status	Normal

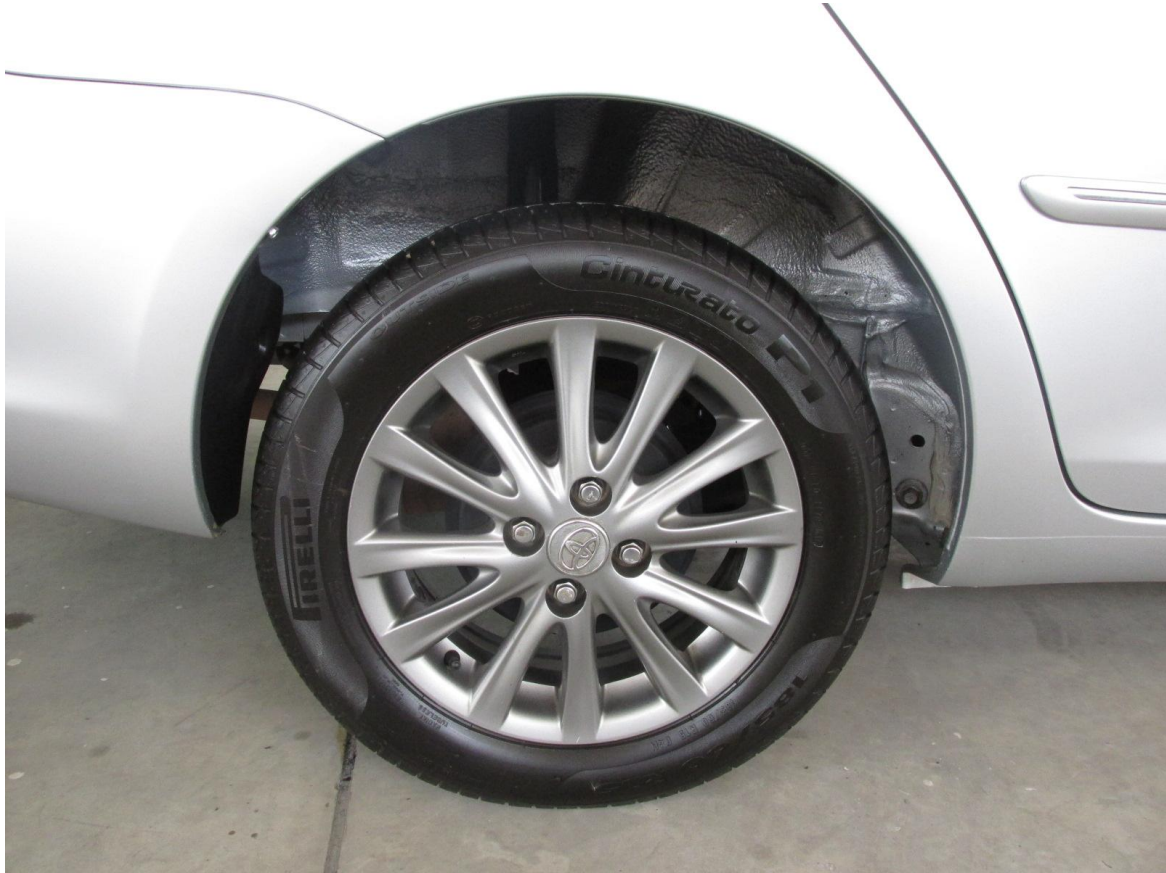
ภาพโดยรวมของยาง ล้อ และ เบรค - Tyres, Wheels & Brakes Visual Details:

สภาพยางรถยนต์, เดือน/ปี ผลิต Tyres Appearance, Year	ปียางผลิต 1417 ยางสภาพดี
	สภาพล้อรถ Wheel Rims Appearance	สภาพดีตามอายุการใช้งาน
	ยางอะไหล่ และล้อ Spare Tyre & Rim	สภาพดีตามอายุการใช้งาน
	ก้ามเบรค และท่อน้ำมัน Brake Hose Callipers & Pipes	สภาพปกติไม่พบการรั่วซึม
	ผ้าเบรค (หน้า/หลัง) Brake Pads (Front/Rear)	สภาพดีตามอายุการใช้งาน
	จานเบรค Brake Discs (Front/Rear)	ควรเจียจานเบรคครั้งต่อไปที่เปลี่ยนผ้าเบรค
	ดรัมเบรคล้อหลัง Brakes and Drums any No Leakage	สภาพดีตามอายุการใช้งาน
	การทำงานของเบรคมือ Park Brake function	ระยะการทำงานปกติ
	คำแนะนำอื่นๆ Other	N/A
