Vehicle Inspection Report

ยี่ห้อ/รุ่น (Make/Model): NISSAN SYLPHY	วันที่ตรวจสอบรถยนต์ (Date of Inspection): 30.6.60
เลขตัวถัง (VIN): MNTBBAB17Z0005691	เลขคำขอบริการ (Job No.): I017/029-001
เลขเครื่องยนต์ (Engine No.): HR16 982744A	 
ปีผลิต (Build Date): 2012	
สี (Color): ขาว	
เลขไมล์ (Mileage): 82847	
เลขทะเบียน (No. Plate): 1กน-4787	
ทะเบียนหมดอายุ (Registration Expiry): 25 ม.ค. 61	
ชื่อลูกค้า Customer Name: SP AUTO CENTER	
ที่อยู่ (Address):	
โทรศัพท์ (Tel): 2131-892-089	
สถานที่ตรวจสอบรถ (Inspection Place): SP AUTO CENTER

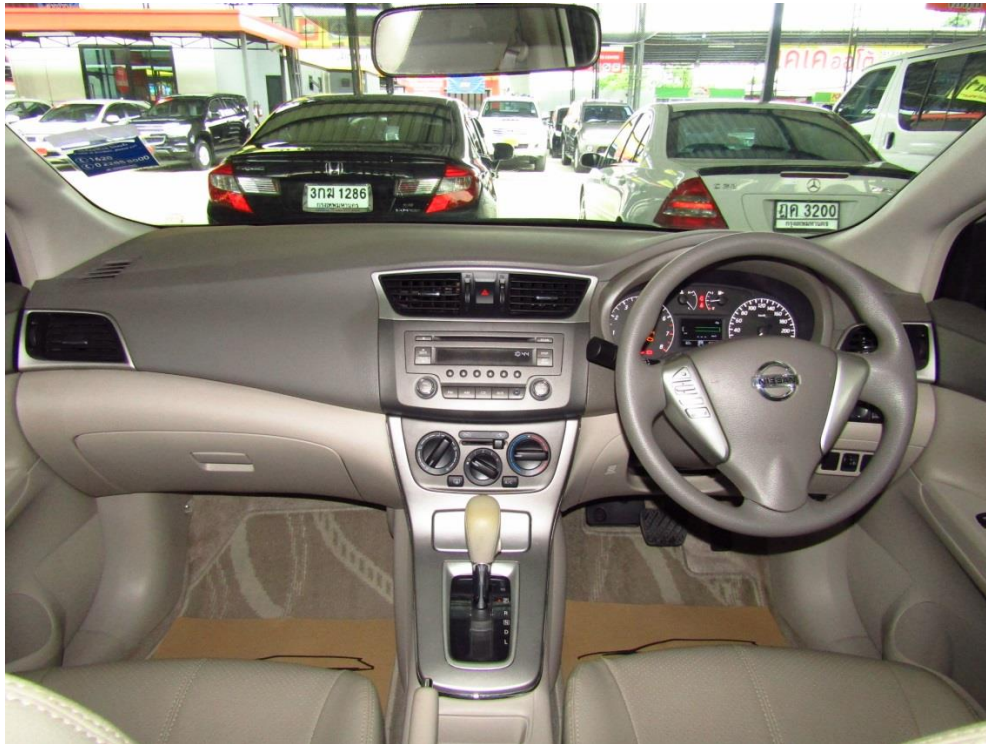
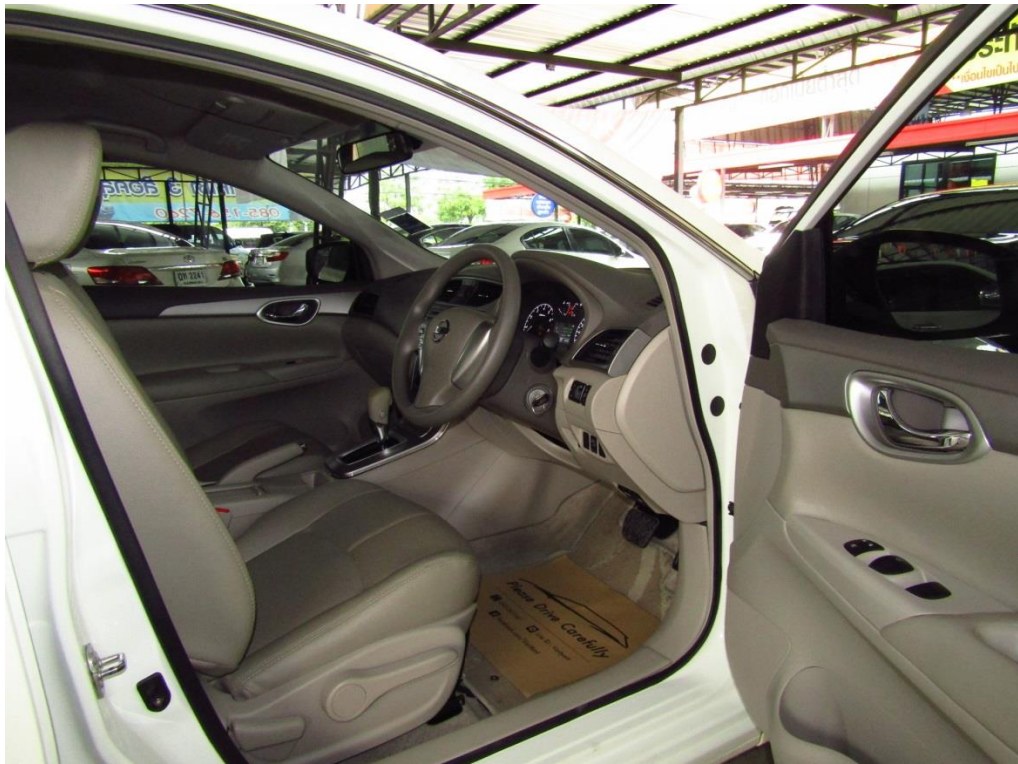
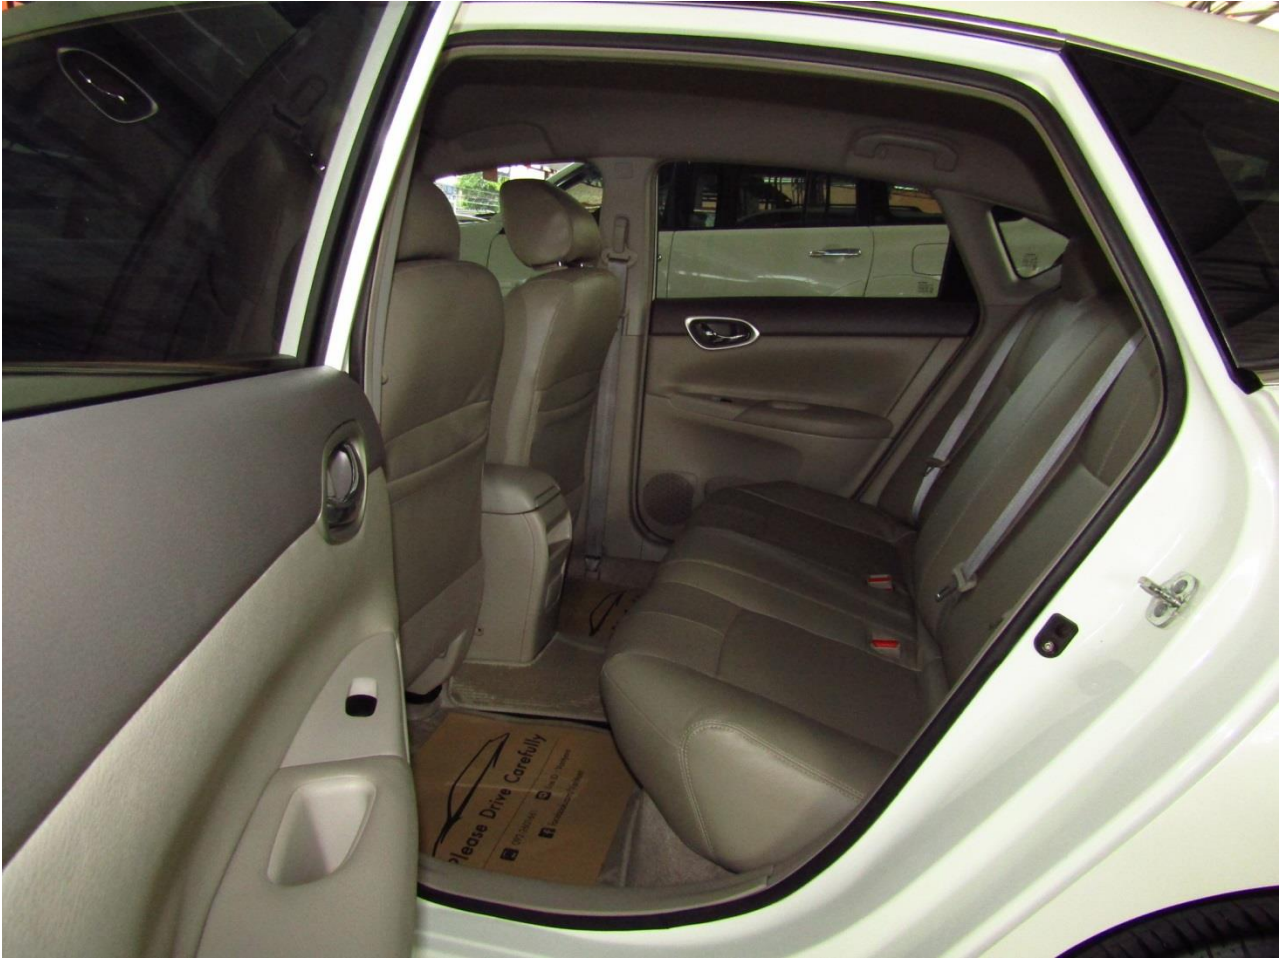
ภาพภายในด้านหน้า หลัง และ จุดบกพร่อง - Interior Visual Details (Front, Rear and/or Defect):

หน้าปัดและมาตรวัด ปกติ หรือ มีไฟโชว์หรือไม่ Dash Warning Lights & Gauges	ไม่มีไฟโชว์
	การวินิจฉัยผ่านทาง OBD On-Board Diagnostics (OBD)	ปกติ
	ไฟส่องสว่าง All Lights	ปกติ
	สมุดคู่มือรถ Owner's Manual & Service Intervals	มีประจำรถ
	อื่นๆ เพิ่มเติม เช่น กลิ่น เศษกระดาษ Odor and Other	N/A

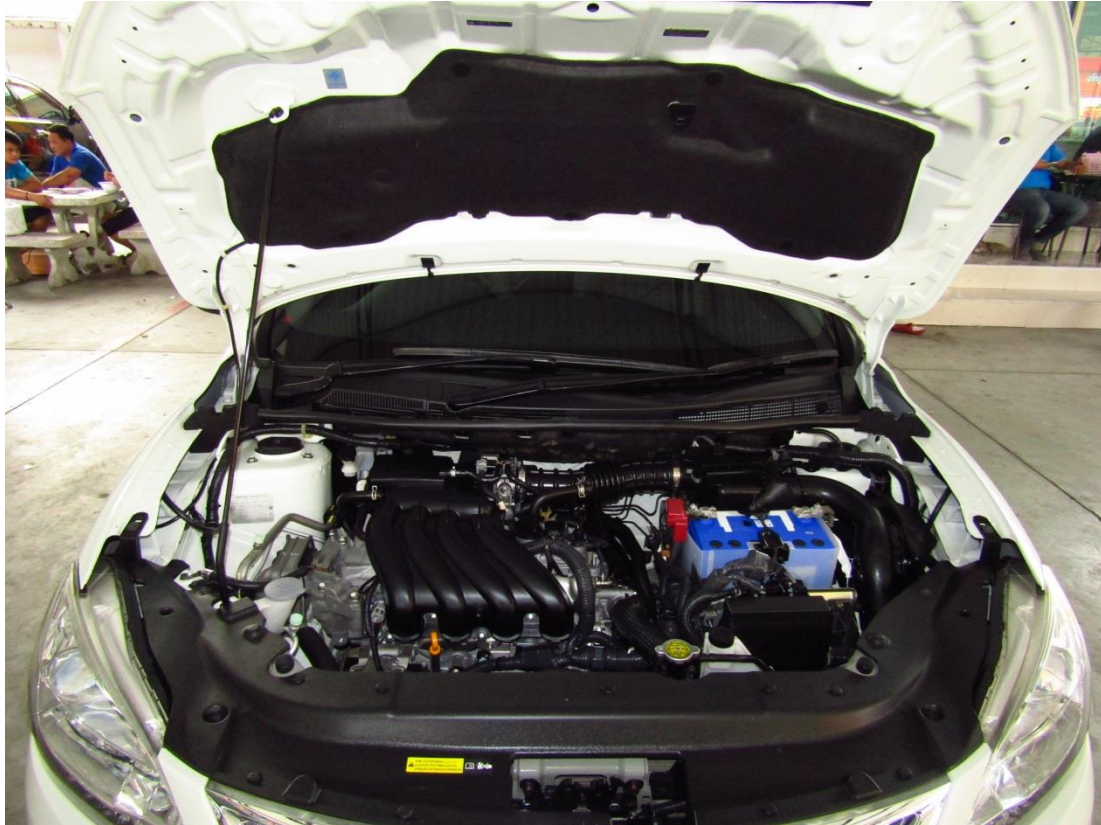
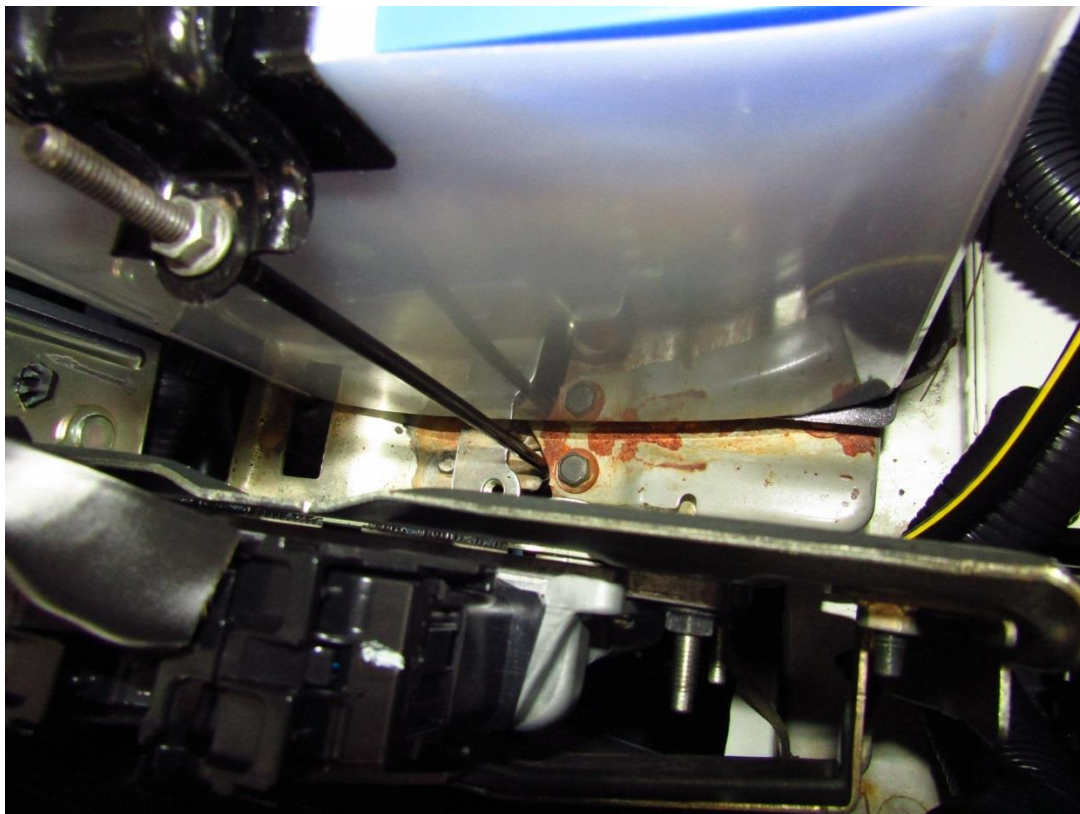
ภาพห้องเครื่อง - Engine Bay Visual Details:

เครื่องยนต์ไม่พบการรั่วซึม No any leak on engine	ใช่
	รถสตาร์ทติดง่าย The car start without struggling	ใช่
	กุญแจบิดง่าย Key Turn Smoothly	ใช่
	เครื่องเดินเบาปกติ ไม่สั่นผิดปกติ Idle run smoothly, no abnormal shake	ใช่
	ไม่มีเสียงรบกวนผิดปกติ No Squeaks Noise	ใช่
	เสียงท่อไอเสียดังปกติ ไม่มีรั่ว Exhaust quiet and free from leaks	ใช่
	ควันไม่ขาว ควันไม่ดำ No white or black smoke	ใช่
	สภาพรวมของโครงสร้างแชสซี Chassis Frames & Members Appearance	สภาพดีตามอายุการใช้งาน
	ระดับของเหลว Fluid Level	อยู่ในระดับปกติ
	การรั่วไหลของน้ำมัน Fluid Leaks	ไม่มี
	จุดจับยึด Mountings	สภาพดีตามอายุการใช้งาน
	สายไฟ และท่อ Hoses & Pipes	สภาพดีตามอายุการใช้งาน
	ปั๊มน้ำ และพัดลม Water Pump & Fan	สภาพดีตามอายุการใช้งาน
	ระบบการจุดระเบิด Ignition System	ปกติ
	ระบบน้ำมัน Fuel System	ปกติ

หม้อน้ำ และฝาหม้อน้ำ Radiator & Cap	สภาพดีตามอายุการใช้งาน																																					
	รอก และสายพาน Drive Belt & Pulleys	สภาพดีตามอายุการใช้งาน																																					
	หม้อลมเบรค Brake Booster	สภาพดีตามอายุการใช้งาน																																					
	แม่ปั้มเบรค Master Cylinder Pressure	สภาพดีตามอายุการใช้งาน																																					
	แบตเตอรี่ไม่รั่ว และ ชุดยึด ไม่มีสนิม No any leak on battery and no corrosion on battery support bracket	ฐานวางแบตเตอรี่เป็นสนิม																																					
	การทดสอบ แบตเตอรี่ Battery Test	<table border="1"> <thead> <tr> <th colspan="2">Battery Test</th> </tr> </thead> <tbody> <tr> <td>Voltage</td> <td>12.87 V</td> </tr> <tr> <td>Rating</td> <td>325 CCA</td> </tr> <tr> <td>Current</td> <td>408 CCA</td> </tr> <tr> <td>Internal resistance</td> <td>6.63 mΩ</td> </tr> <tr> <td>State of Charge</td> <td>100 %</td> </tr> <tr> <td>State of Health</td> <td>100 %</td> </tr> <tr> <td>Status</td> <td>Great</td> </tr> <tr> <td>Test Date</td> <td>29.06-60</td> </tr> </tbody> </table>	Battery Test		Voltage	12.87 V	Rating	325 CCA	Current	408 CCA	Internal resistance	6.63 mΩ	State of Charge	100 %	State of Health	100 %	Status	Great	Test Date	29.06-60	<table border="1"> <thead> <tr> <th colspan="2">Charging System Test at 2000 rpm</th> </tr> </thead> <tbody> <tr> <td>Voltage</td> <td>14.21 V</td> </tr> <tr> <td>Status</td> <td>Normal</td> </tr> <tr> <th colspan="2">Start System Test</th> </tr> <tr> <td>Start Voltage</td> <td>9.55 V</td> </tr> <tr> <td>Status</td> <td>Normal</td> </tr> <tr> <th colspan="2">Max. Load Test at 2000 rpm</th> </tr> <tr> <td>Max. Load Voltage</td> <td>14.17 V</td> </tr> <tr> <td>Status</td> <td>Normal</td> </tr> </tbody> </table>	Charging System Test at 2000 rpm		Voltage	14.21 V	Status	Normal	Start System Test		Start Voltage	9.55 V	Status	Normal	Max. Load Test at 2000 rpm		Max. Load Voltage	14.17 V	Status	Normal

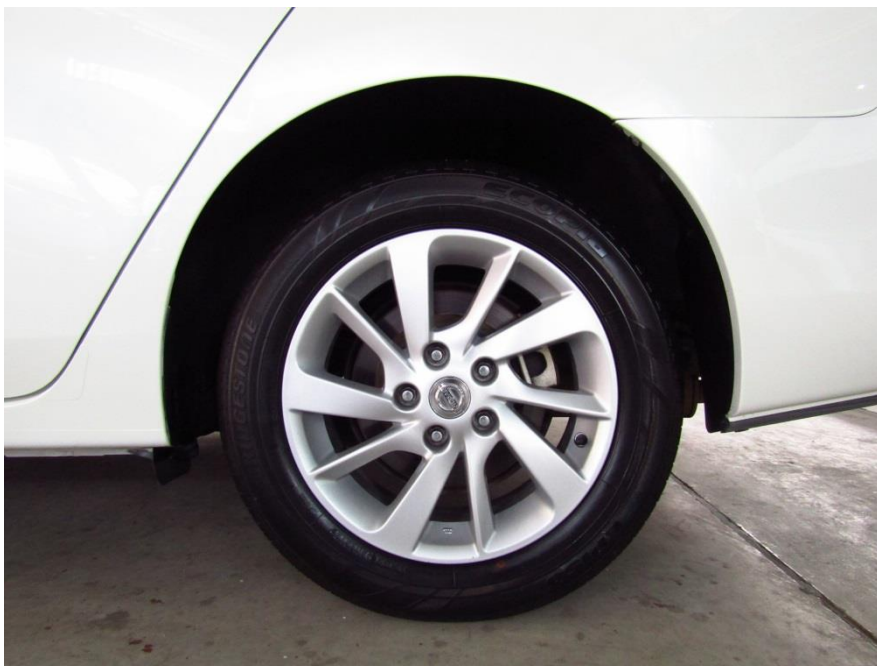
ภาพโดยรวมของยาง ล้อ และ เบรค - Tyres, Wheels & Brakes Visual Details:

สภาพยางรถยนต์, เดือน/ปี ผลิต Tyres Appearance, Year	ปียางผลิต 4212 สภาพพอใช้ แนะนำให้เปลี่ยนยางใหม่
 	สภาพล้อรถ Wheel Rims Appearance	สภาพดีตามอายุการใช้งาน
 	ยางอะไหล่ และล้อ Spare Tyre & Rim	สภาพปกติ
 	ก้ามเบรค และท่อน้ำมัน Brake Hose Callipers & Pipes	สภาพปกติไม่พบการรั่วซึม
 	ผ้าเบรค (หน้า/หลัง) Brake Pads (Front/Rear)	สภาพดีตามอายุการใช้งาน
 	จานเบรค Brake Discs (Front/Rear)	ควรเจียจานเบรคครั้งต่อไปที่เปลี่ยนผ้าเบรค
 	ดรัมเบรคล้อหลัง Brakes and Drums any No Leakage	N/A
 	การทำงานของเบรคมือ Park Brake function	ระบบการทำงานปกติ
 	คำแนะนำอื่นๆ Other	N/A
