INSPECTION  
BY ONE2CARVehicle Inspection Report  
สรุปผลการตรวจสภาพรถ (Inspection Summary)one2car.com  
THAILAND'S NO.1 CAR SITE

วันที่ตรวจสอบรถยนต์ (Date of Inspection) : ▾	ยี่ห้อ/รุ่น (Brand/Model) :	เลขคำขอบริการ (Job No.) :
Jul 20, 2022	X-Trail 2.0 V 4WD SUV	1022/0097-14
หมายเลขเครื่องยนต์ (Engine No.) : ▾	หมายเลขตัวถัง [VIN] :	Car Grade : ▾
MR20437398C	MNTJANT32Z020****	A
ปีที่ผลิต (Build Date) : ▾	สีรถ (Color) :	สภาพยาง (Week/Year) ▾
2018	เทา	ยางสภาพดี ปี 27/18
ระยะการใช้งาน (Mileage) : ▾	หมายเลขทะเบียน [No. Plate] :	
36372	8กฏ71**	
ชื่อลูกค้า (Customer Name) : ▾	วันครบกำหนดชำระภาษี (Registration Expiry) :	
BESTSERVICE

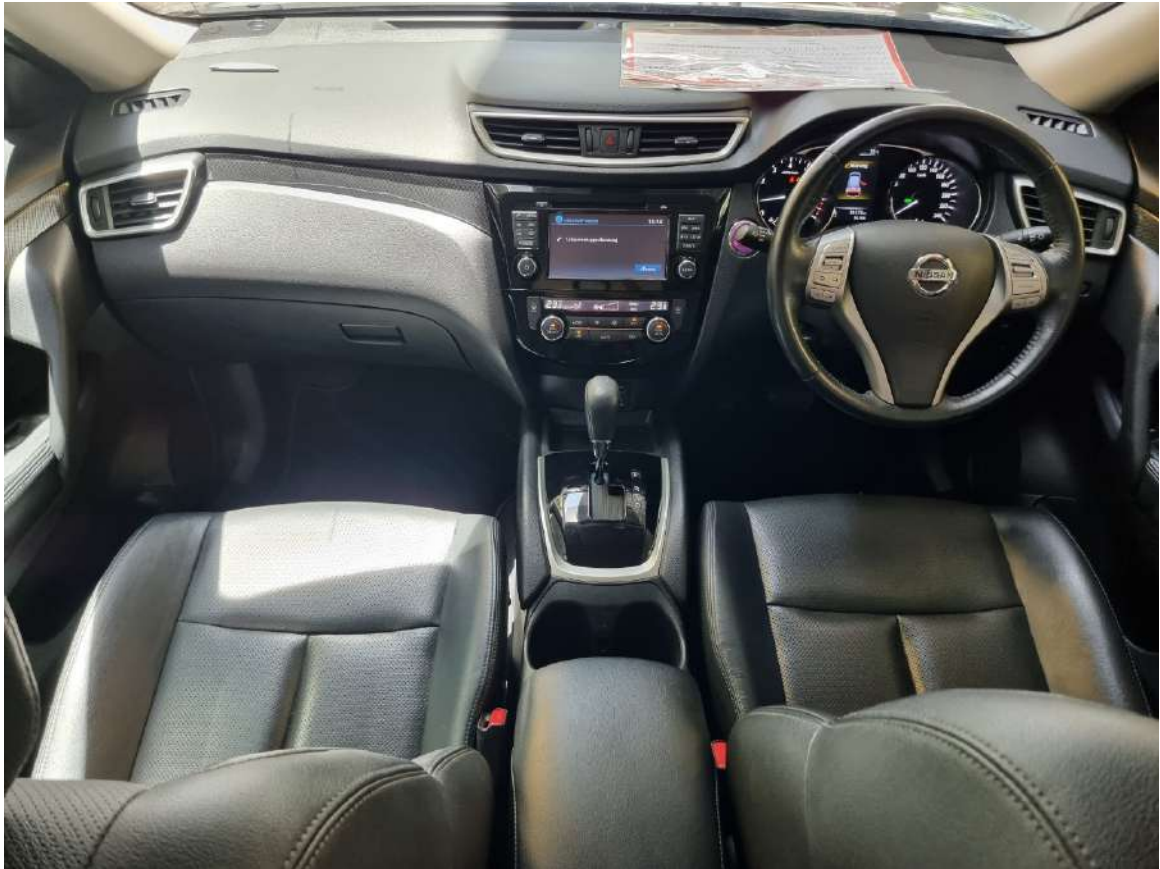
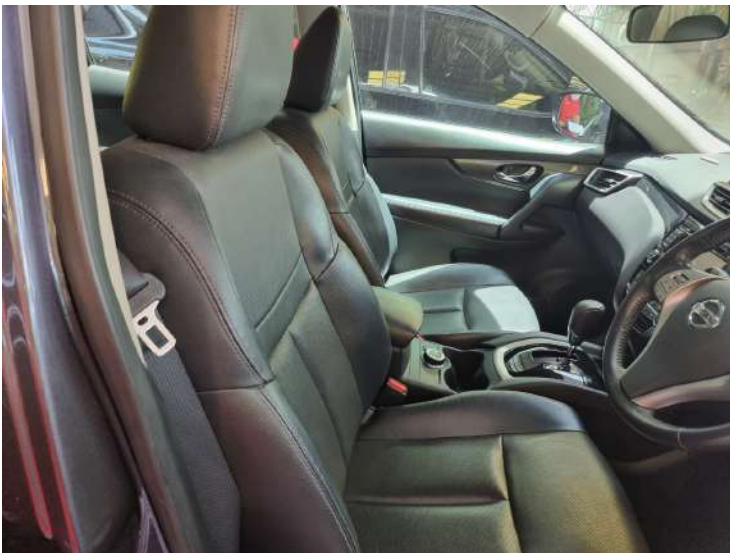
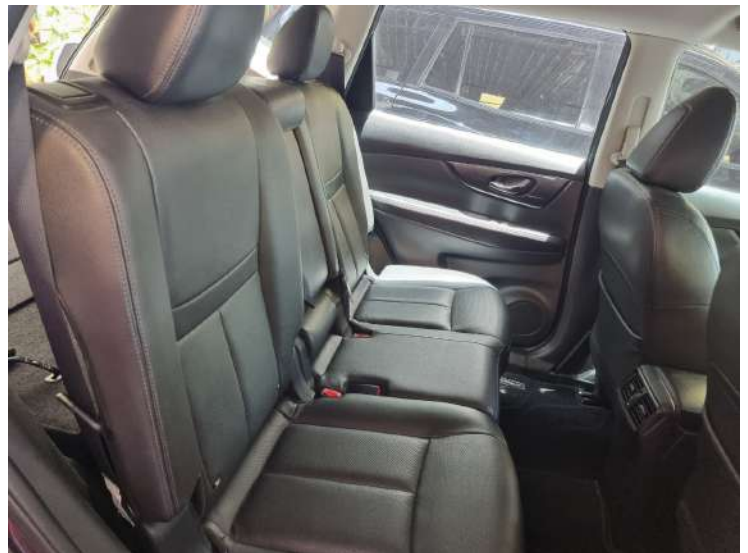
## ภาพภายใน

รถสภาพดี โครงสร้างไม่เคยเกิดอุบัติเหตุ ไม่เคยจมน้ำและไฟไหม้

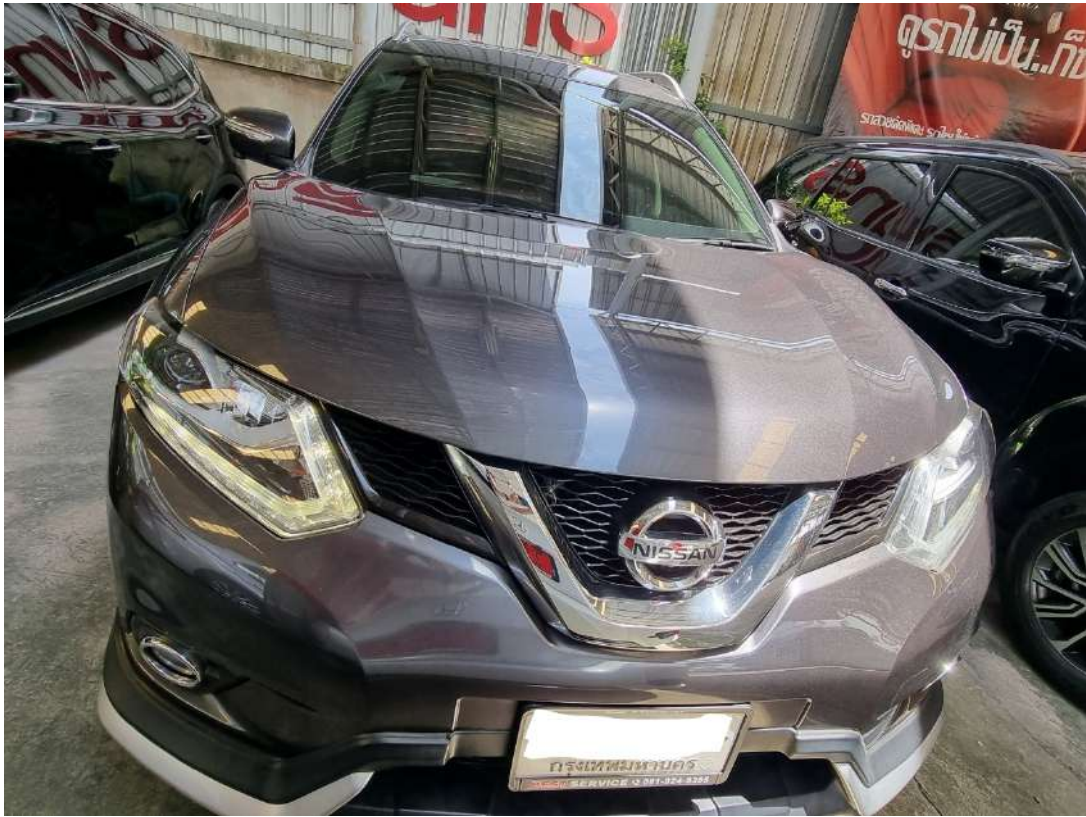
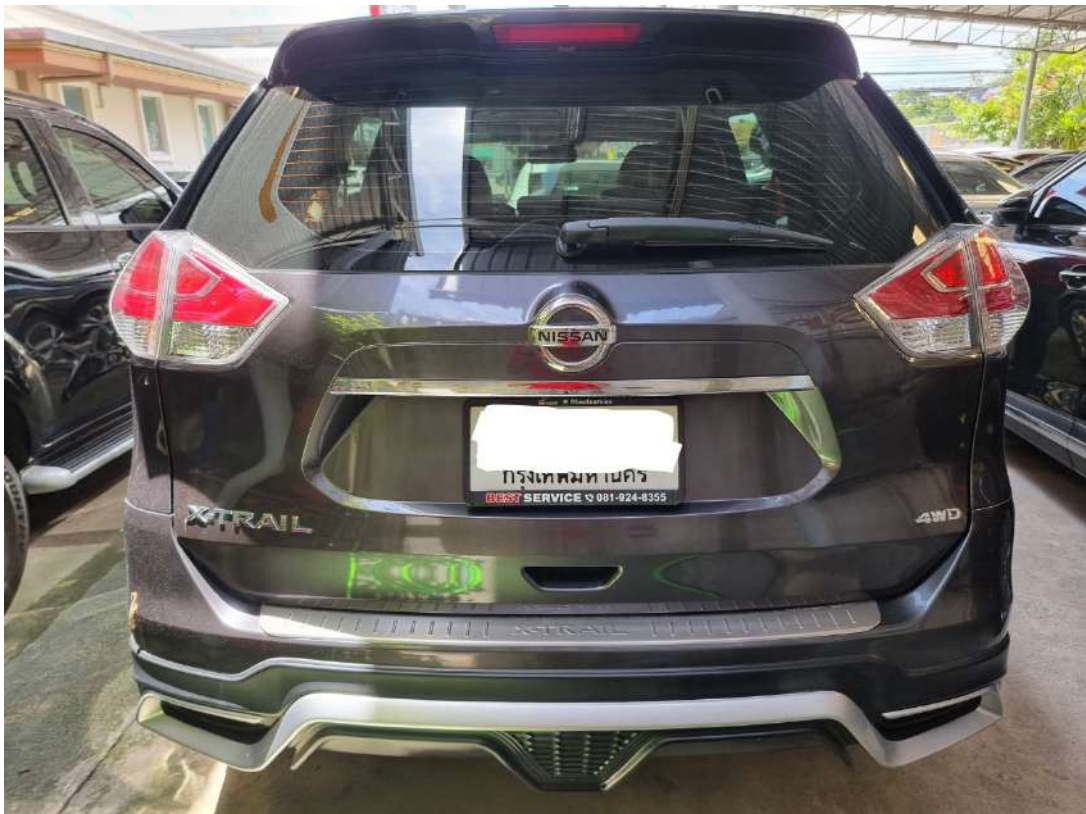
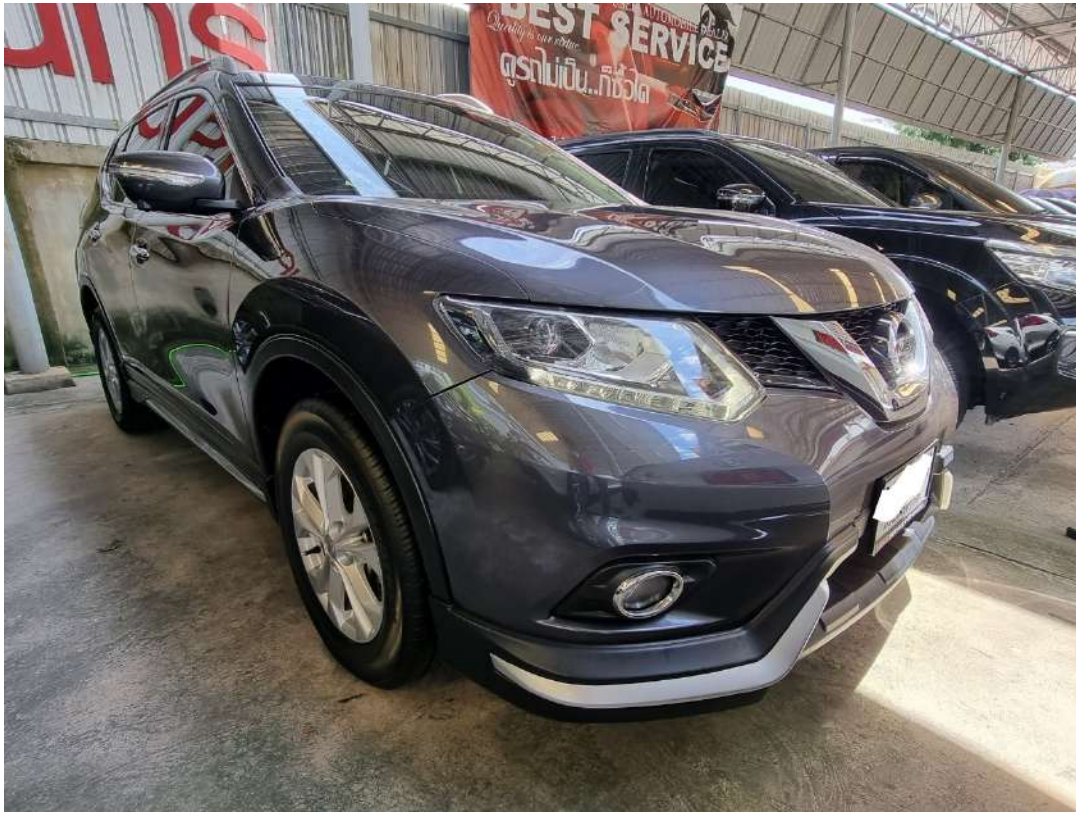
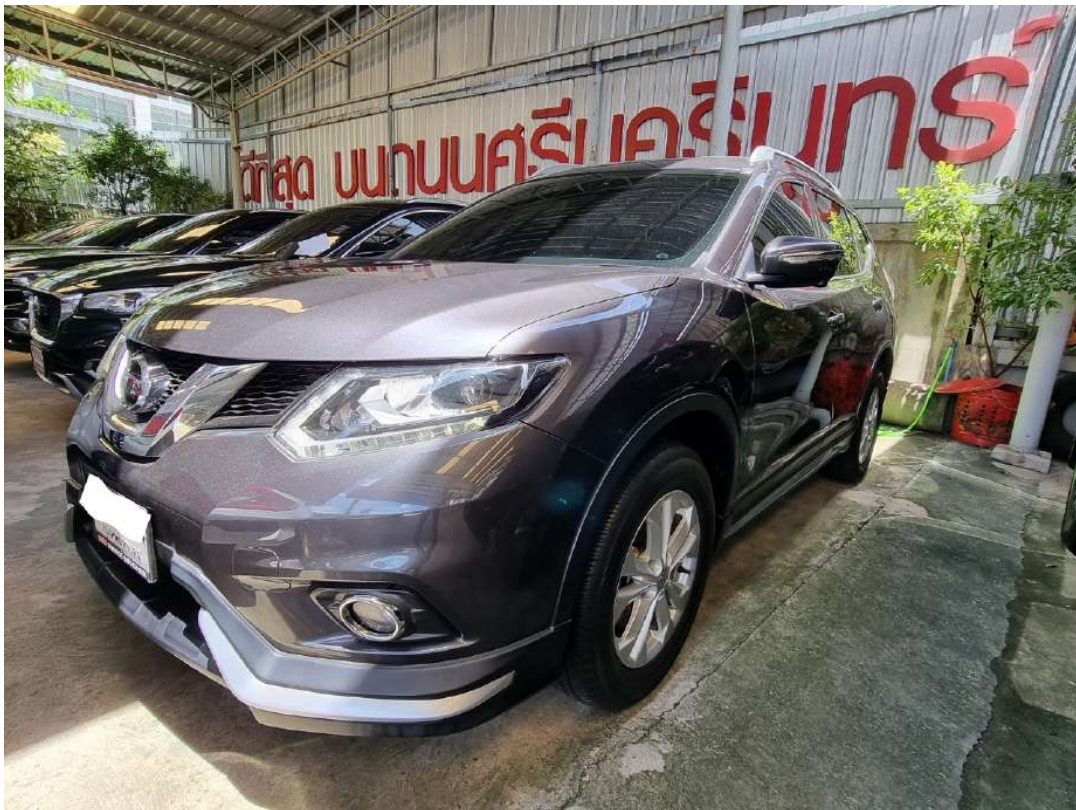
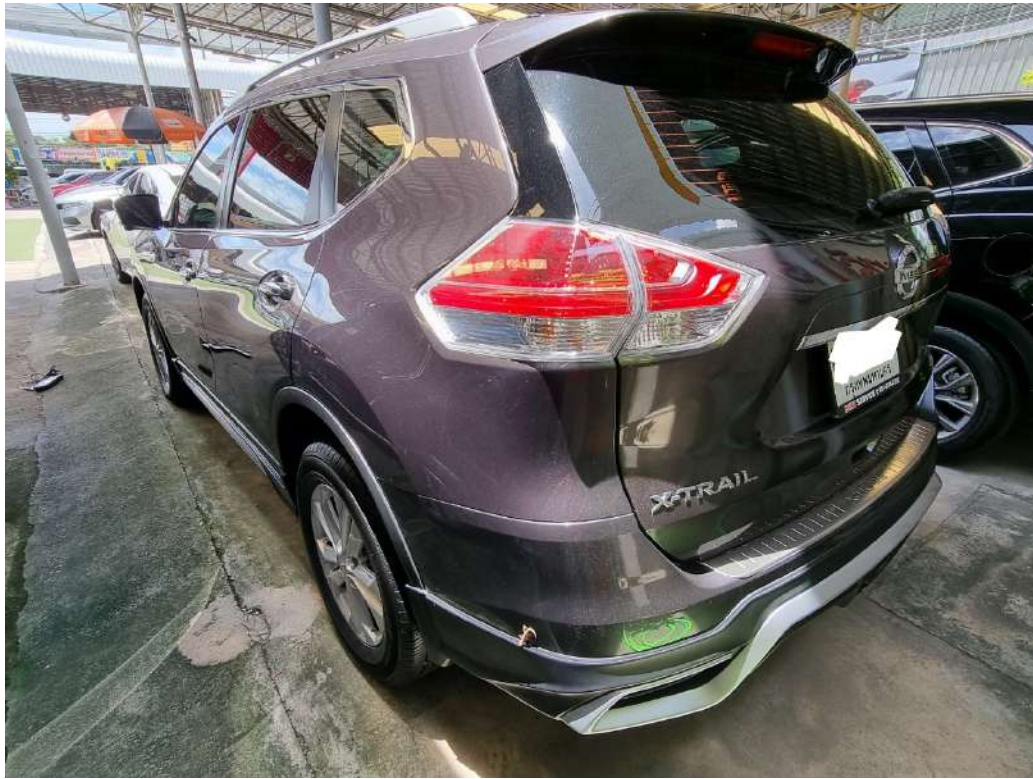
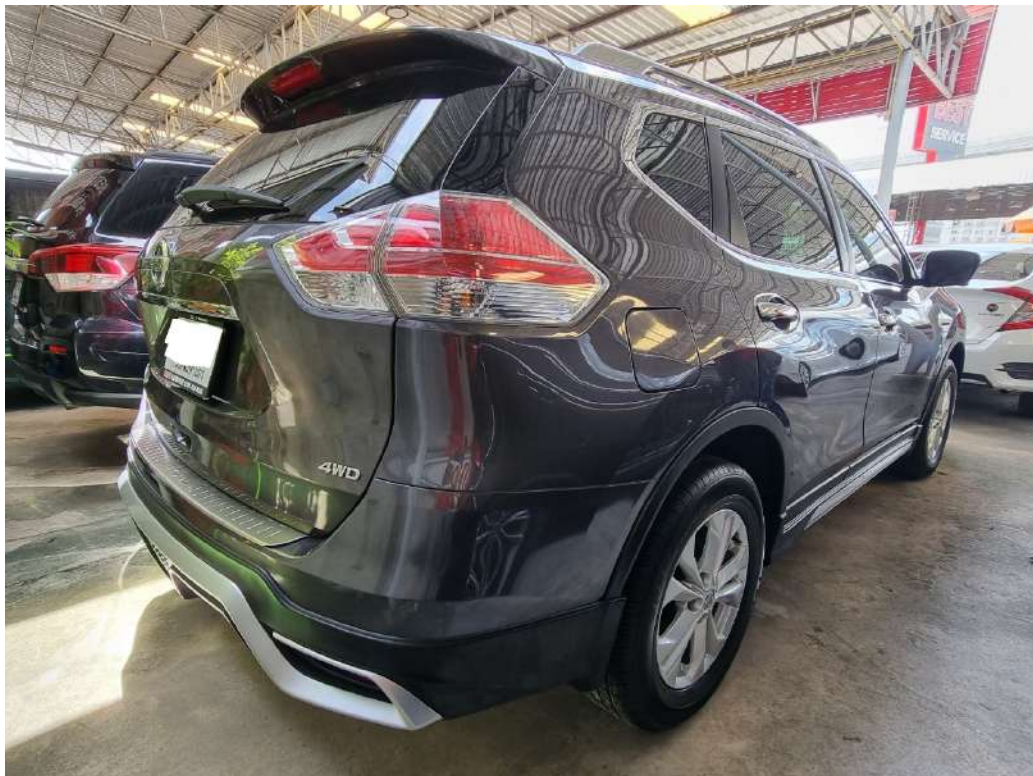
### ภาพภายนอก

รถสภาพดี โครงสร้างไม่เคยเกิดอุบัติเหตุ ไม่เคยจมน้ำและไฟไหม้

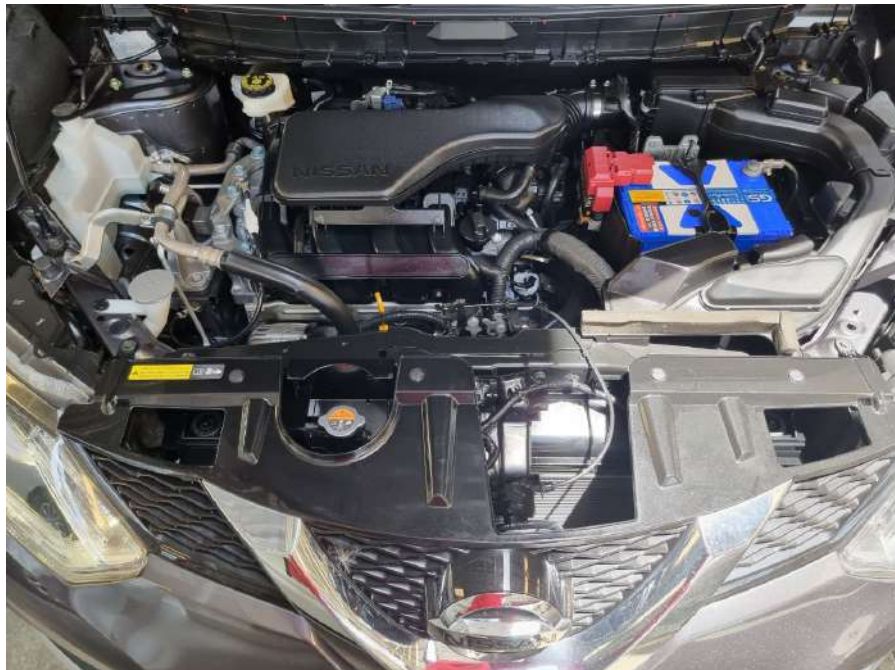
**ภาพห้องเครื่อง**

รถสภาพดี โครงสร้างไม่เคยเกิดอุบัติเหตุ ไม่เคยจมน้ำและไฟไหม้

Voltage	12	V
Rating	550	CCA
Current	237	CCA
Internal resistance	11.44	mΩ
State of Charge	20	%
State of Health	24	%
Status	REPLACE

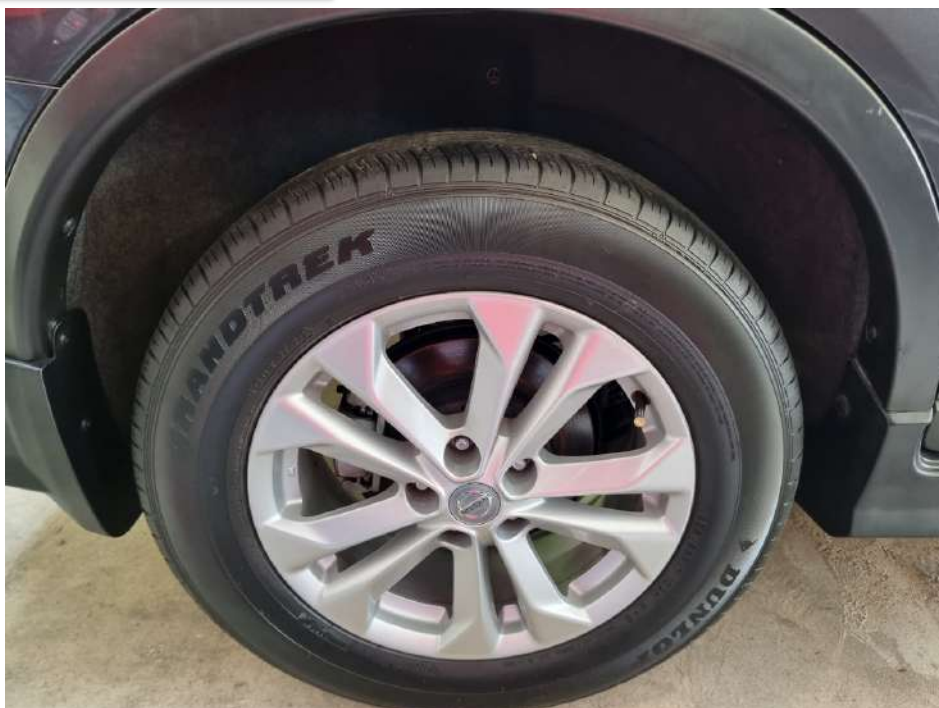
### ขอบยาง ล้อ

ยางสภาพดี ปี 27/18
