Vehicle Inspection Report

สรุปผลการตรวจสอบ (Inspection Summary)

ยี่ห้อ/รุ่น (Brand/Model): HONDA MOBILIO	วันที่ตรวจสอบรถยนต์ (Date of Inspection): 28-05-62
หมายเลขตัวถัง (VIN): MRHDD4870FP104903	เลขคำขอบริการ (Job No.): I019/025-014
หมายเลขเครื่องยนต์ (Engine No.): L15Z12007374	Vehicle Picture:

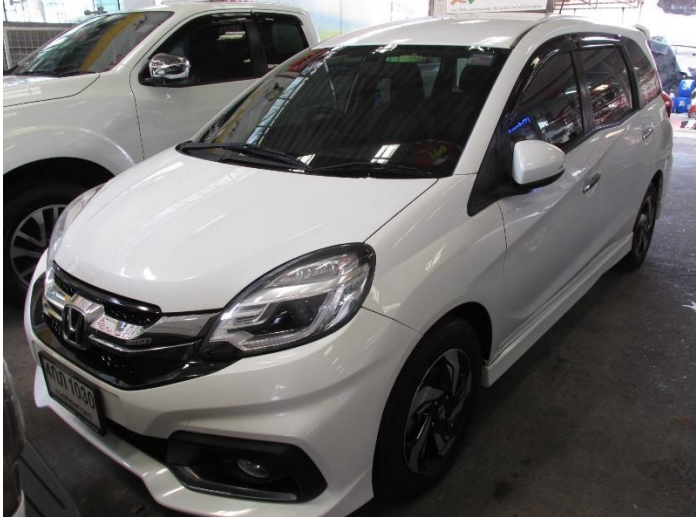
ข้อคิดเห็นทั่วไป (General Comments):
 รถสภาพดี โครงสร้างไม่เคยอุบัติเหตุ ไม่เคยจมน้ำและไฟไหม้

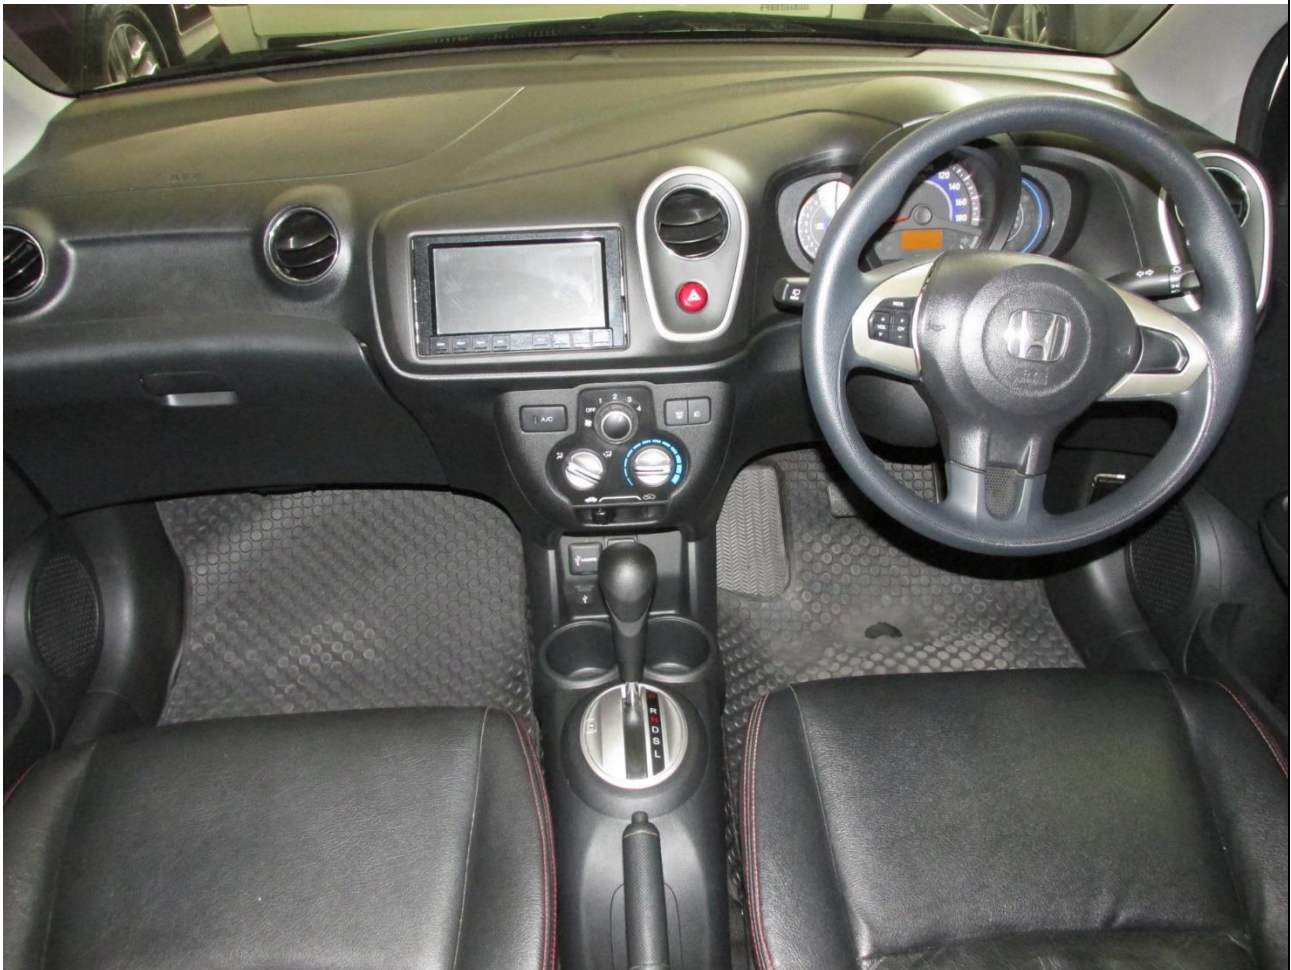
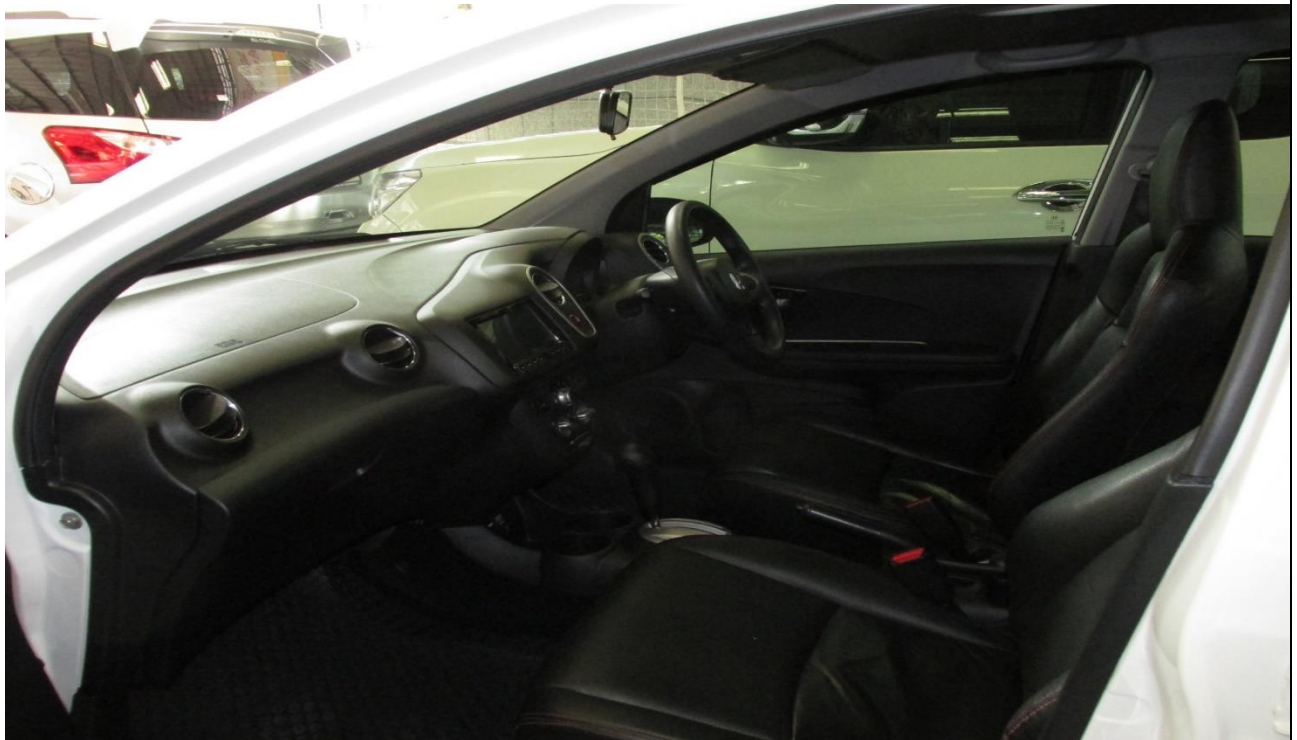
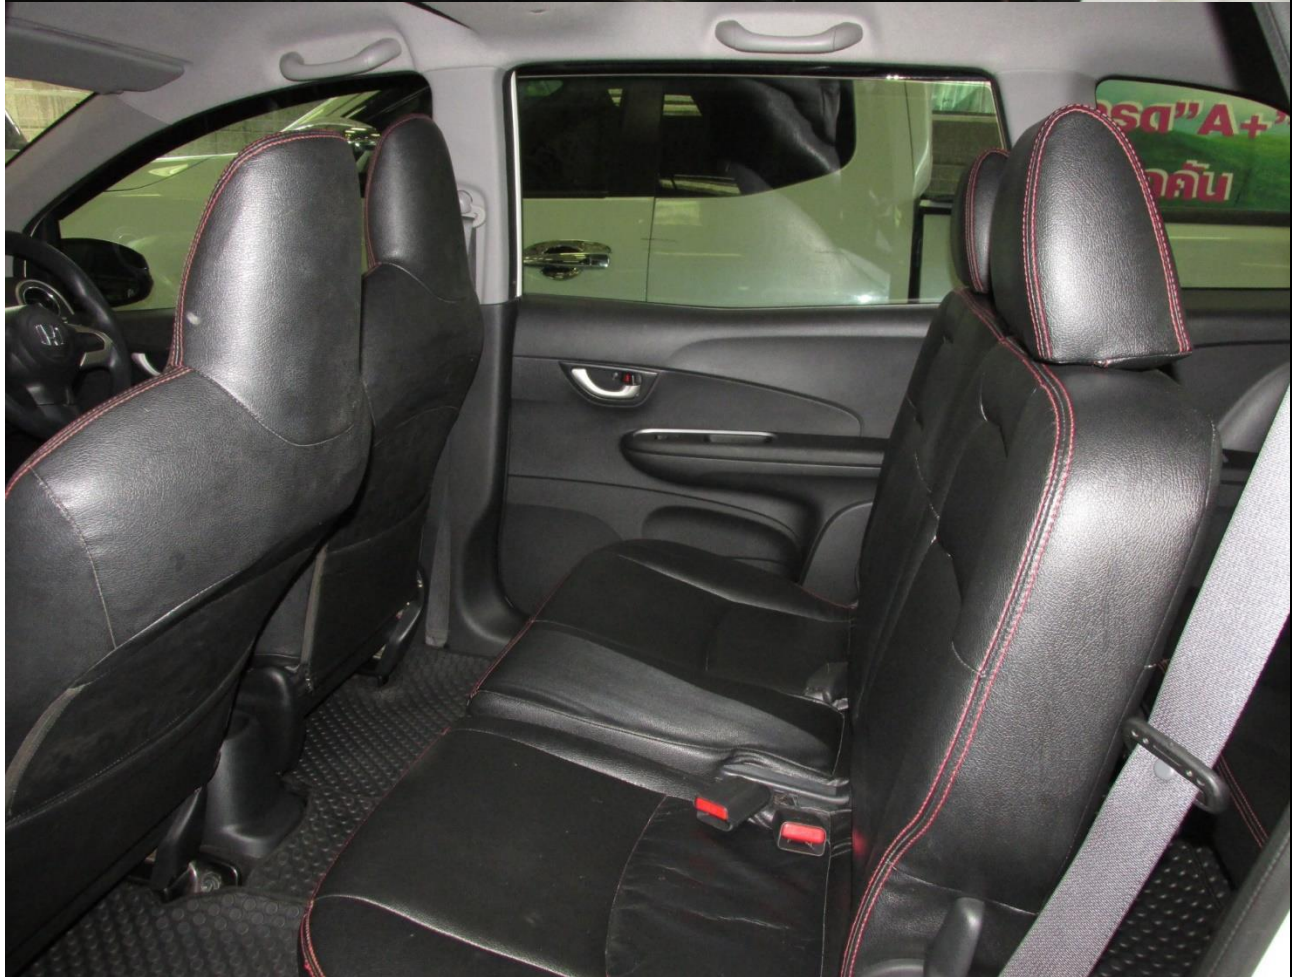
ภาพภายในด้านหน้า หลัง และ จุดบกพร่อง - Interior Visual Details (Front, Rear and/or Defect)

ที่นั่ง สภาพ Seat Appearance	สภาพดีตามอายุการใช้งาน

เข็มขัดนิรภัย Seat Belts	สภาพดีตามอายุการใช้งาน

แผงคอนโซลหน้า Other Trims	สภาพดีตามอายุการใช้งาน

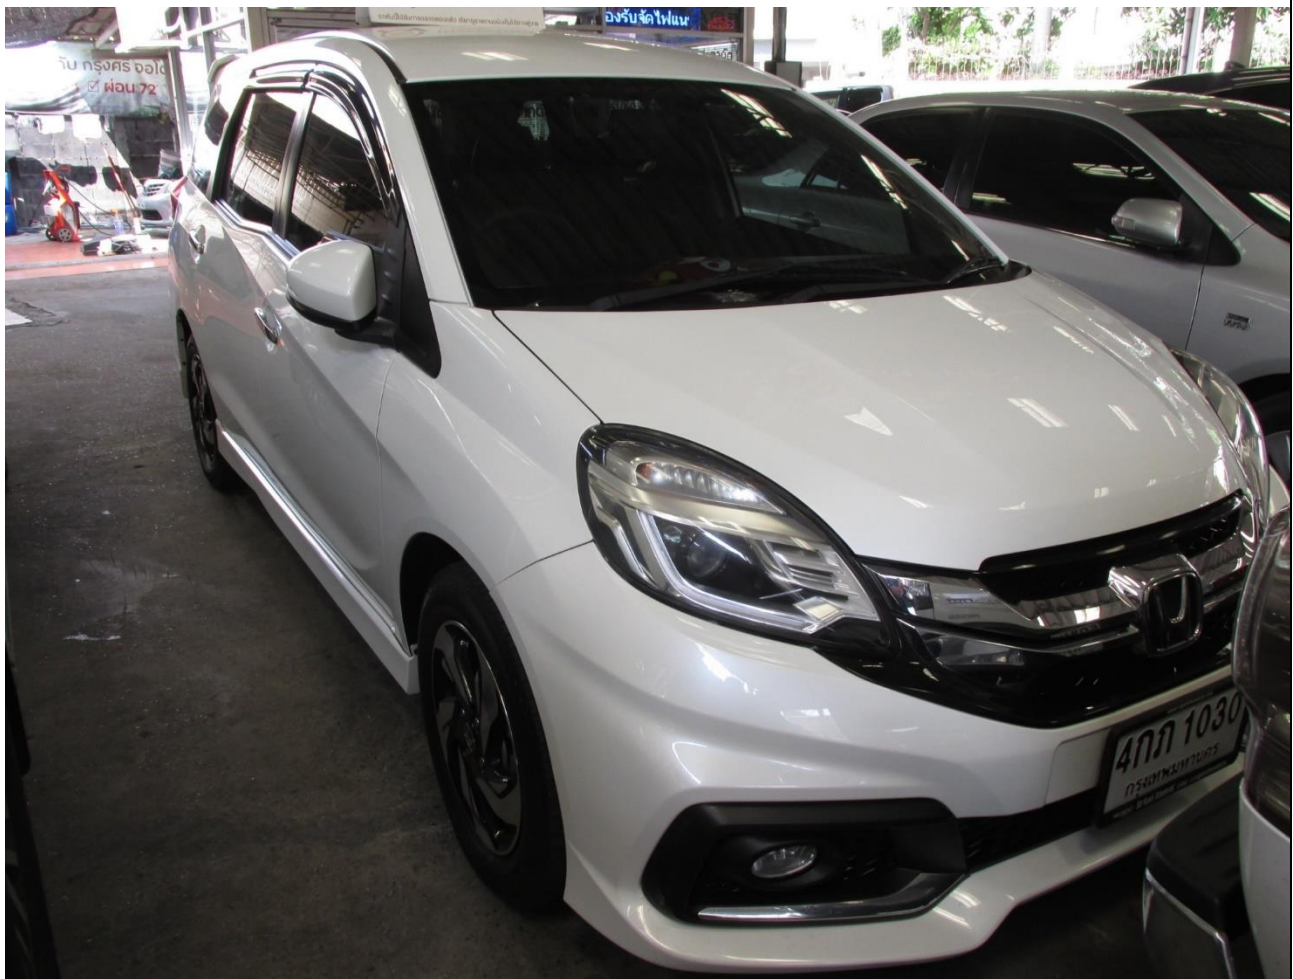
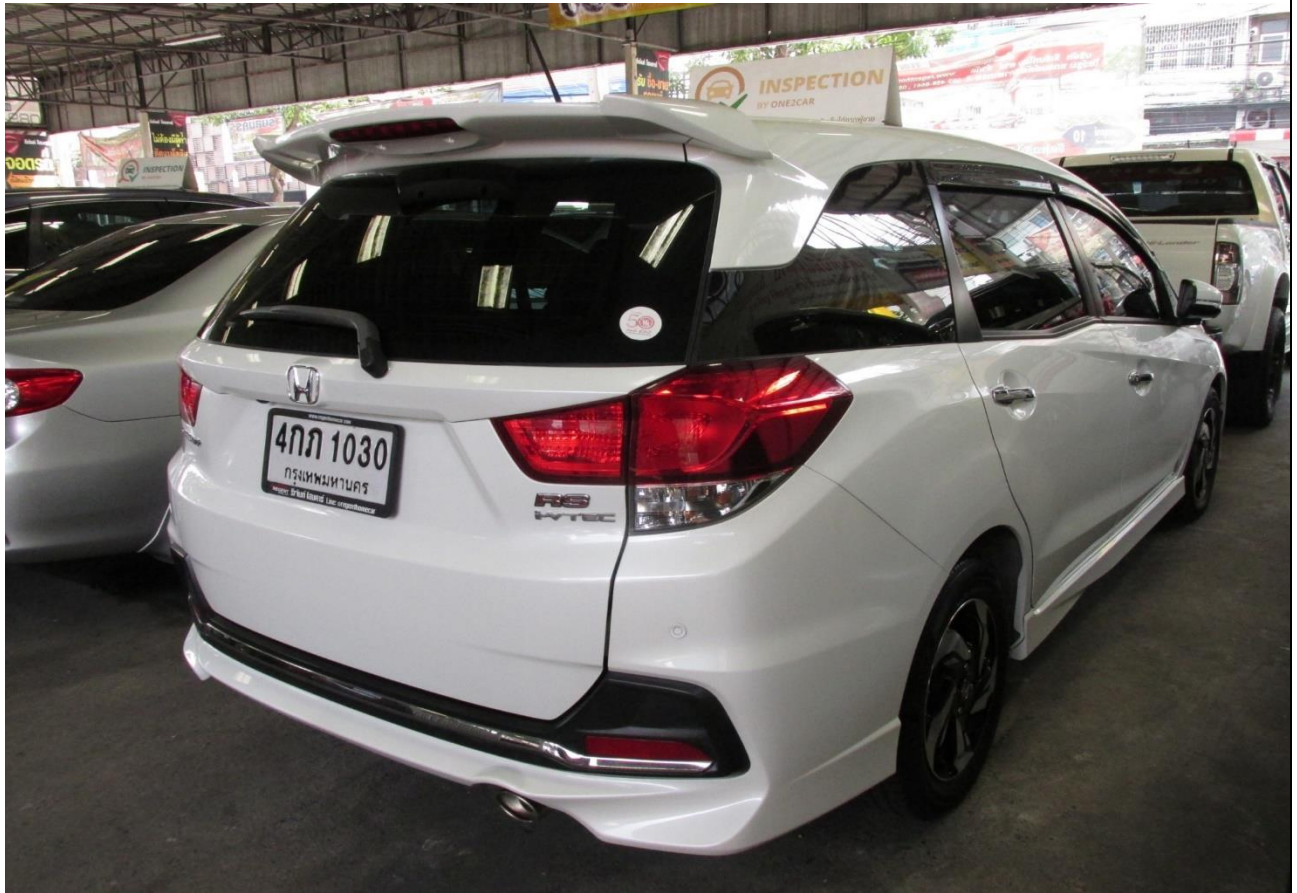
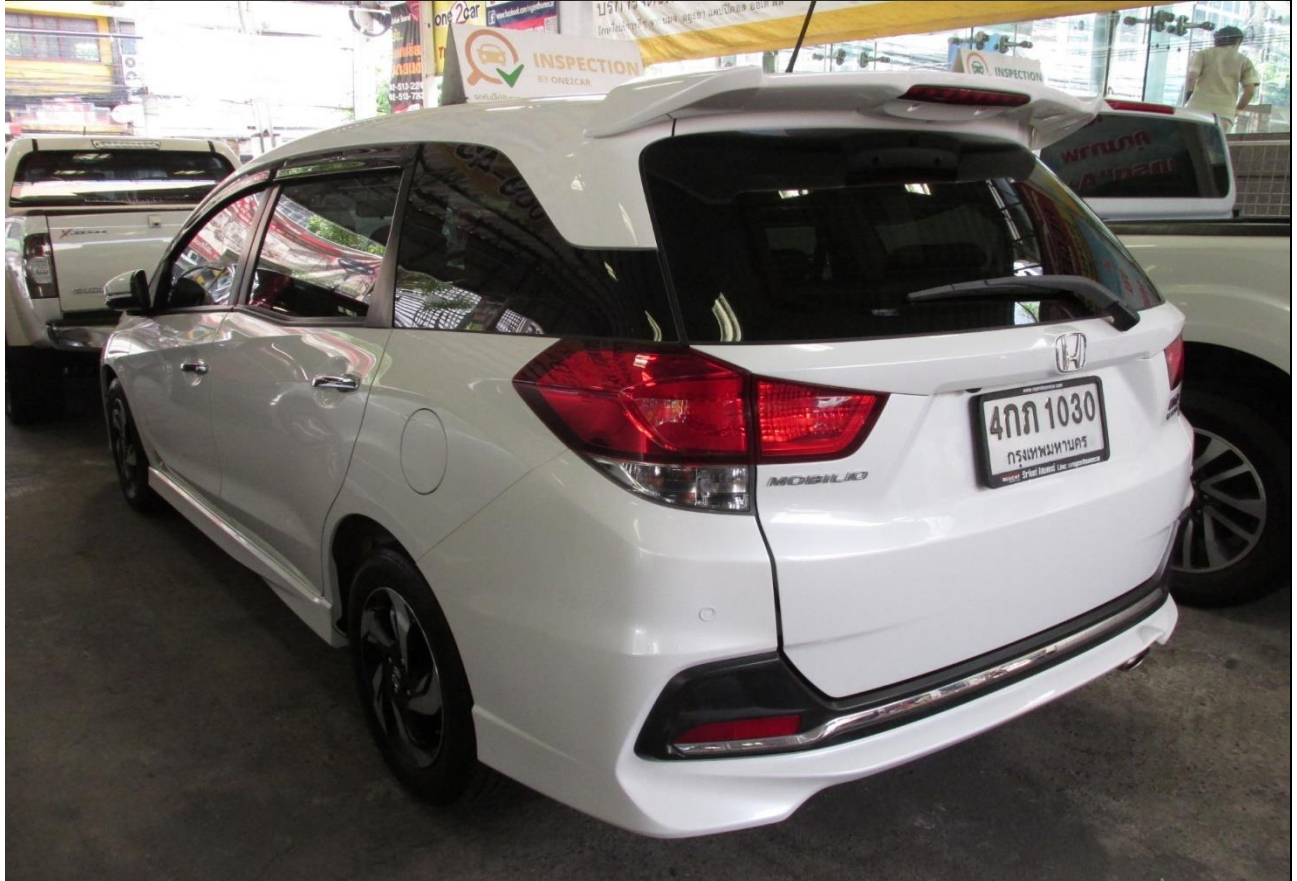
ภาพภายนอก - Exterior Visual Detail

สภาพพร้อมของโครงสร้างแชสซี Chassis Frames & Members Appearance	สภาพดี

สภาพใต้ท้องรถและอุปกรณ์ใต้ท้องรถ Under Body and Parts Appearance	สภาพดีตามอายุการใช้งาน

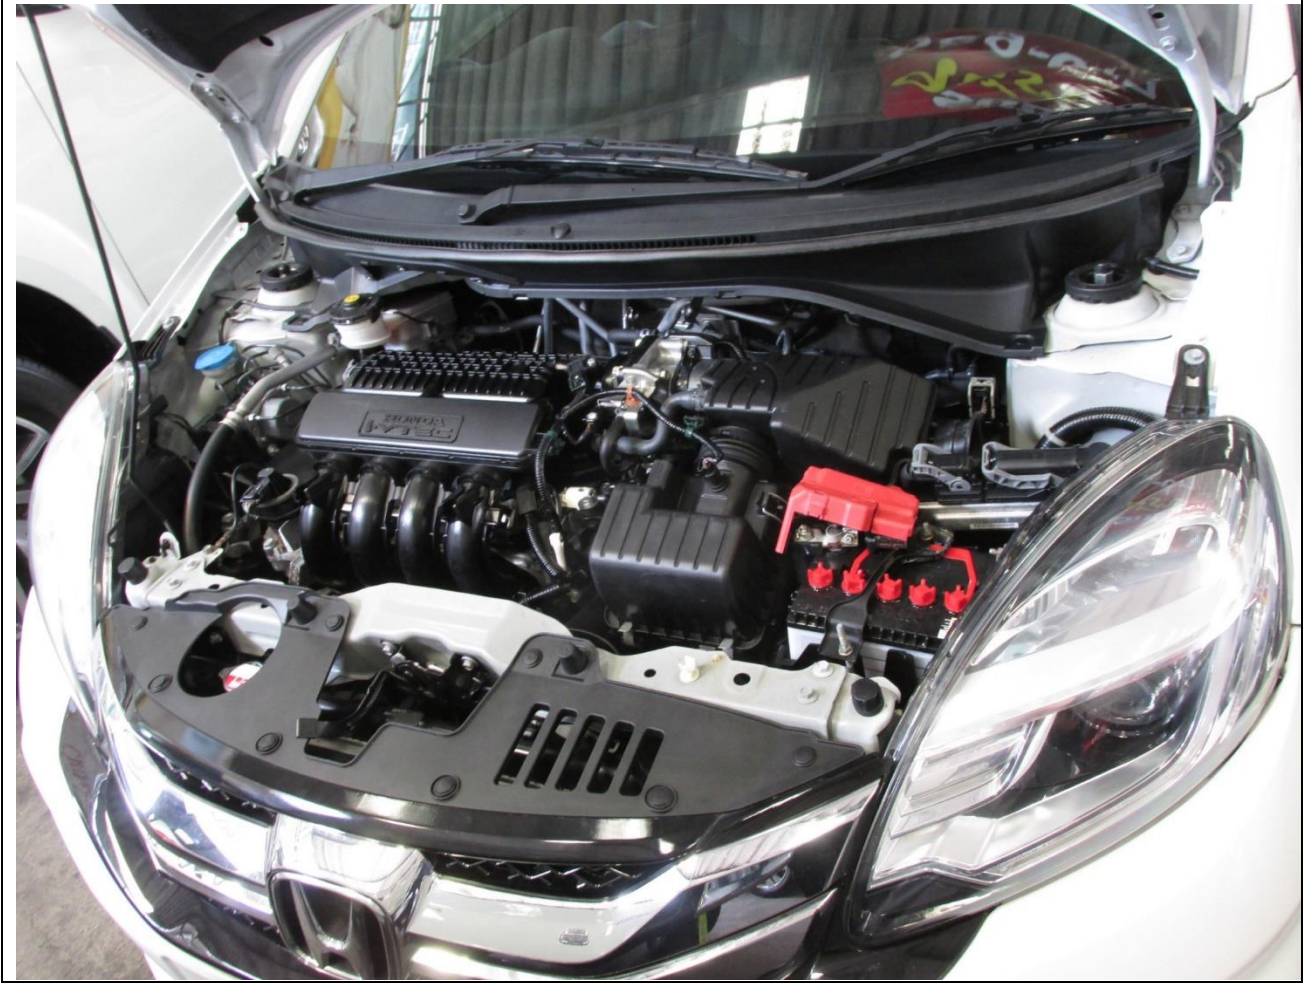
ภาพห้องเครื่อง - Engine Bay Visual Details

เครื่องยนต์ไม่พบการรั่วซึม No any leak on engine	ใช่

การรั่วไหลของน้ำมัน Fluid Leaks	ไม่มี

การทดสอบ แบตเตอรี่ Battery Test	<table border="1"> <thead> <tr> <th colspan="2">Battery Test</th> </tr> </thead> <tbody> <tr> <td>Voltage</td> <td>11.90 V</td> </tr> <tr> <td>Rating</td> <td>315 CCA</td> </tr> <tr> <td>Current</td> <td>353 CCA</td> </tr> <tr> <td>Internal resistance</td> <td>7.67 mΩ</td> </tr> <tr> <td>State of Charge</td> <td>10 %</td> </tr> <tr> <td>State of Health</td> <td>100 %</td> </tr> <tr> <td>Status</td> <td>Great</td> </tr> <tr> <td>Test Date</td> <td>28.05.62</td> </tr> </tbody> </table>	Battery Test		Voltage	11.90 V	Rating	315 CCA	Current	353 CCA	Internal resistance	7.67 mΩ	State of Charge	10 %	State of Health	100 %	Status	Great	Test Date	28.05.62	<table border="1"> <thead> <tr> <th colspan="2">Charging System Test at 2000 rpm</th> </tr> </thead> <tbody> <tr> <td>Voltage</td> <td>13.18 V</td> </tr> <tr> <td>Status</td> <td>Normal</td> </tr> <tr> <th colspan="2">Start System Test</th> </tr> <tr> <td>Start Voltage</td> <td>9.86 V</td> </tr> <tr> <td>Status</td> <td>Normal</td> </tr> <tr> <th colspan="2">Max. Load Test at 2000 rpm</th> </tr> <tr> <td>Max. Load Voltage</td> <td>13.34 V</td> </tr> <tr> <td>Status</td> <td>Normal</td> </tr> </tbody> </table>	Charging System Test at 2000 rpm		Voltage	13.18 V	Status	Normal	Start System Test		Start Voltage	9.86 V	Status	Normal	Max. Load Test at 2000 rpm		Max. Load Voltage	13.34 V	Status	Normal

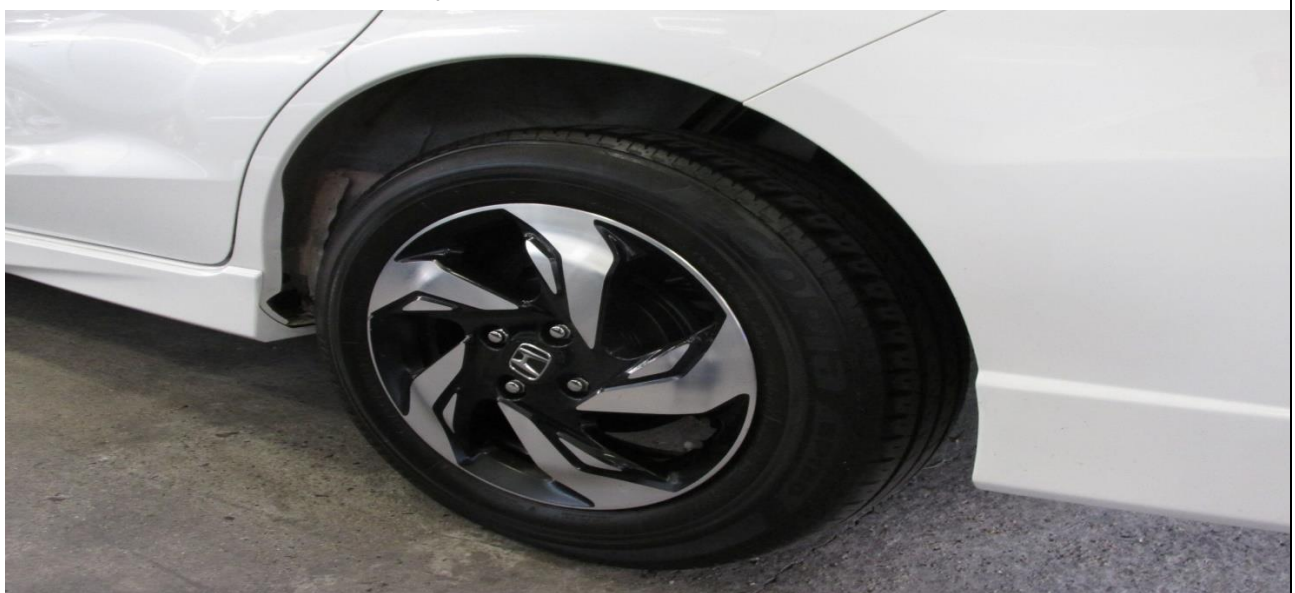
ภาพโดยรวมของยาง ล้อ และ เบรค - Tyres, Wheels & Brakes Visual Details

สภาพยางรถยนต์, สัปดาห์/ปี ผลิต Tyres Appearance, Year	3717 ยางสภาพดี
 	สภาพล้อ, ฝาครอบล้อ Wheel Rims Appearance	สภาพดีตามอายุการใช้งาน
 	ล้อ และยางอะไหล่ Spare Tyre & Rim	มีประจำรถ
 	คาลิปเปอร์เบรค และท่อน้ำมัน Brake Hose Callipers & Pipes	สภาพปกติไม่พบการรั่วซึม
 	ผ้าดิสเบรค (หน้า/หลัง) Brake Pads (Front/Rear)	สภาพดีตามอายุการใช้งาน

จานดิสเบรค(หน้า/หลัง) Brake Discs (Front/Rear)	ควรเจียจานเบรคครั้งต่อไปที่เปลี่ยนผ้าเบรค
 	ดรัมเบรคล้อหลัง Brakes and Drums any No Leakage	N/A
 	การทำงานของเบรคมือ Park Brake function	ระยะการทำงานปกติ
 	คำแนะนำอื่นๆ Other	N/A

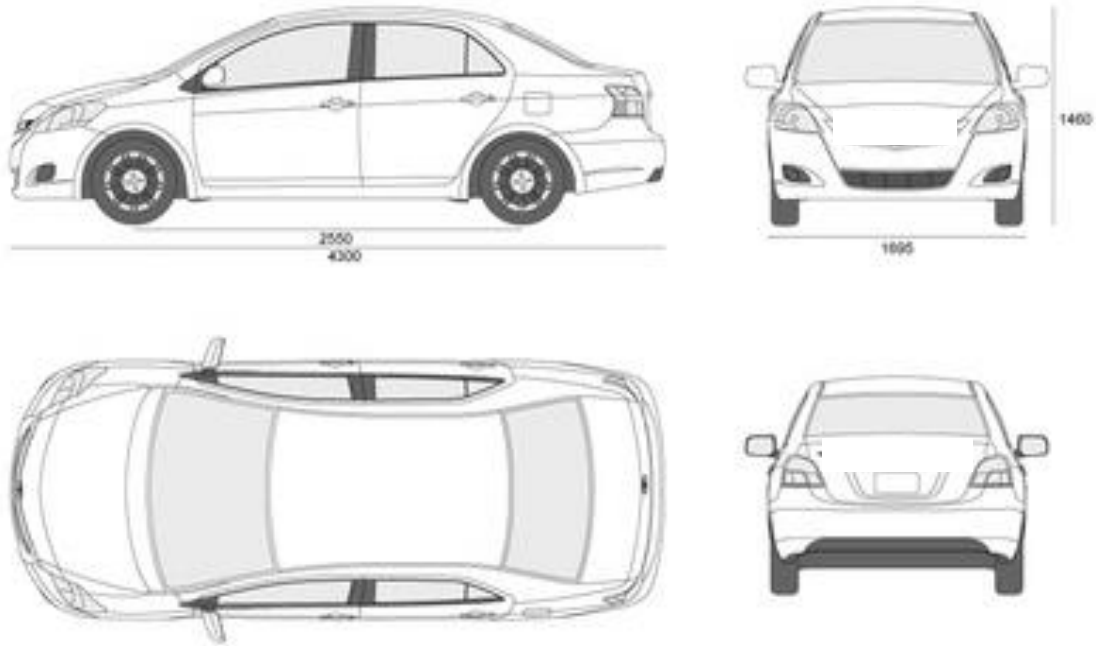
ความหนาสีรถเบาะ 3,4 และ 5 ประตู - Paint Thickness on 3,4 and 5 door car:

ชิ้นส่วนยานยนต์ (Car Part)	ความหนาสี Paint Thickness (µm)			
	P1	P2	P3	Average
Front Wing (RH)	82	90	93	88
Front Wing (LH)	81	84	88	84
Front Door (RH)	88	89	91	89
Front Door (LH)	107	94	95	99
Rear Door (RH)	90	91	95	92
Rear Door (LH)	93	96	94	94

ชิ้นส่วนยานยนต์ (Car Part)	ความหนาสี Paint Thickness (µm)			
	P1	P2	P3	Average
Rear Wing (RH)	93	94	97	95
Rear Wing (LH)	89	92	91	91
Front Bumper				
Rear Bumper				
Bonnet	104	106	100	103
Roof	99	89	91	93
Boot/Tail Gate	97	88	82	89
