Vehicle Inspection Report

สรุปผลการตรวจสอบ (Inspection Summary)

ยี่ห้อ/รุ่น (Brand/Model): TOYOTA COROLLA ALTIS TRD	วันที่ตรวจสอบรถยนต์ (Date of Inspection): 28.6.61
หมายเลขตัวถัง (VIN): MRO53REE204131816	เลขคำขอบริการ (Job No.) : I017/0104-069
หมายเลขเครื่องยนต์ (Engine No.): 2ZR-X228499	Vehicle Picture:

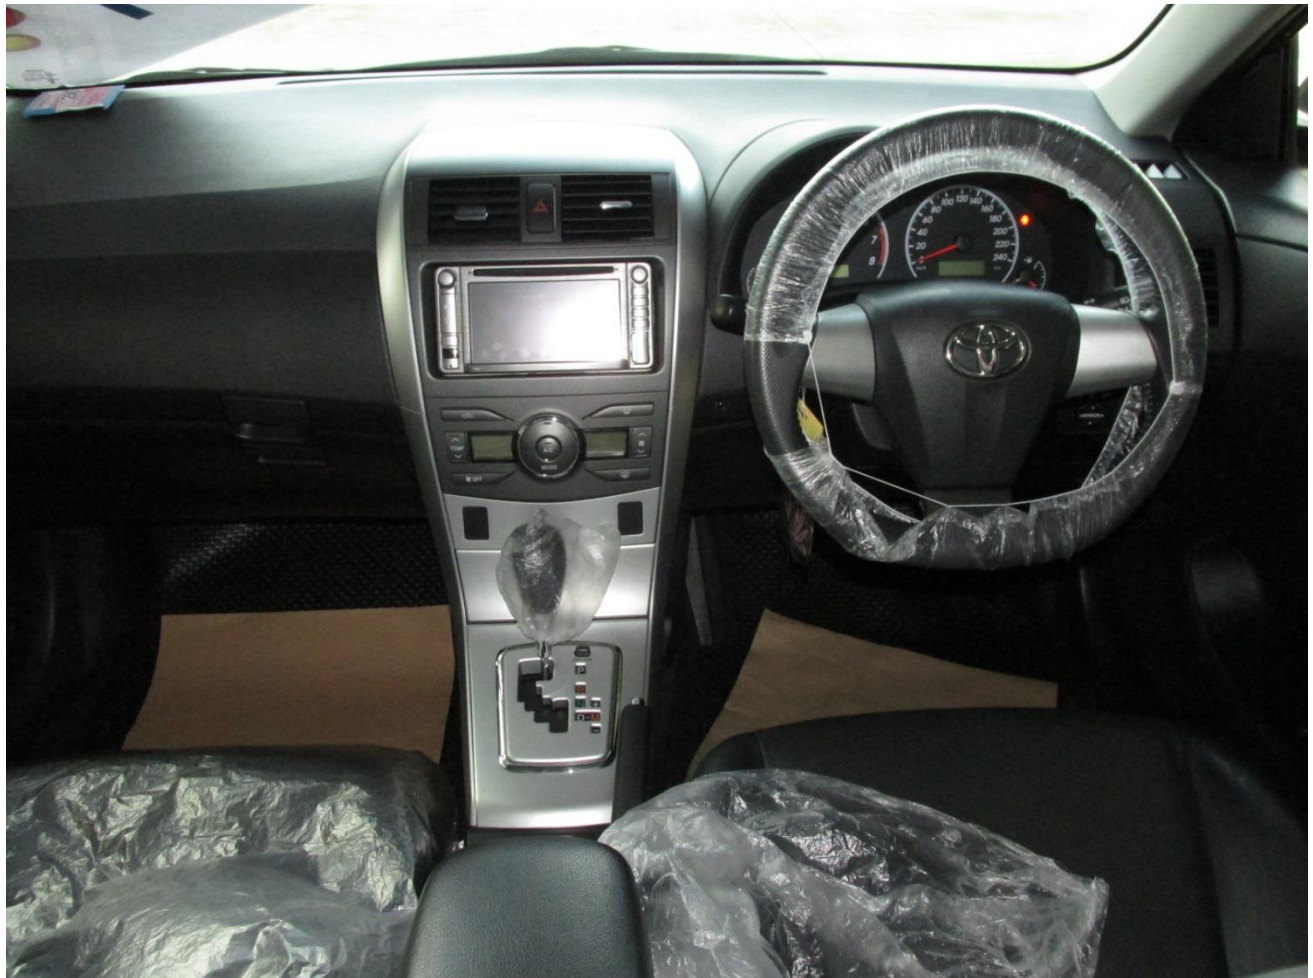
ภาพภายในด้านหน้า หลัง และ จุดบกพร่อง - Interior Visual Details (Front, Rear and/or Defect):

หน้าปัดและมาตรวัด ปกติ หรือ มีไฟ โชนหรือไม่มี Dash Warning Lights & Gauges	ไม่มีไฟโชน
 	การวินิจฉัยผ่านทาง OBD2 On-Board Diagnostics (OBD)	ปกติ
 	ระบบไฟส่องสว่าง All Lights System	ปกติ
 	สมุดคู่มือรถ Owner's Manual & Service Intervals	มีประจำรถ
 	อื่นๆ เพิ่มเติม เช่น กลิ่น เศษกระดาษ Odor and Other	N/A

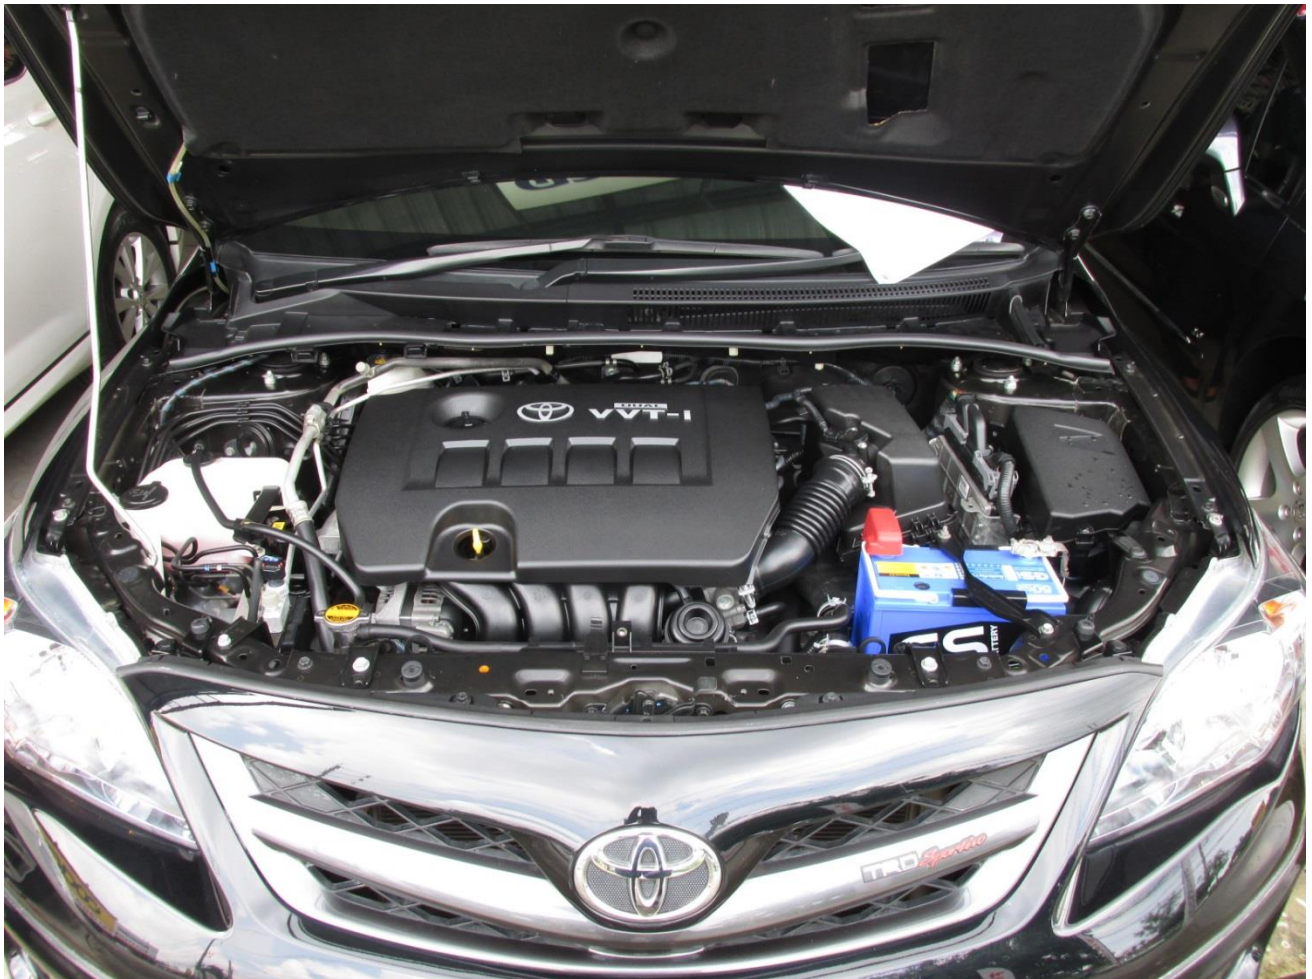
ภาพห้องเครื่อง - Engine Bay Visual Details:

เครื่องยนต์ไม่พบการรั่วซึม No any leak on engine	ใช่
 	รถสตาร์ทติดง่าย The car start without struggling	ใช่
 	กุญแจบิดง่าย/กุญแจระบบกดทำงานปกติ Key Turn Smoothly/ Push Start Normal operation	ใช่
 	เครื่องเดินเบาปกติ ไม่สั่นผิดปกติ Idle run smoothly, no abnormal shake	ใช่
 	ไม่มีเสียงหอนผิดปกติ No Squeaks Noise	ใช่
 	เสียงท่อไอเสียดังปกติ ไม่มีรั่ว Exhaust quiet and free from leaks	ใช่
 	ควันไม่ขาว ควันไม่ดำ No white or black smoke	ใช่
 	สภาพรวมของโครงสร้าง และตัวถัง Chassis Frames & Members Appearance	สภาพดีตามอายุการใช้งาน
 	ระดับของเหลว Fluid Level	อยู่ในระดับปกติ
 	การรั่วไหลของน้ำมัน Fluid Leaks	ไม่มี
 	จุดจับยึด Mountings	สภาพดีตามอายุการใช้งาน
 	สายไฟ และท่อ Hoses & Pipes	สภาพดีตามอายุการใช้งาน
 	ปั๊มน้ำ, ท่อน้ำ และพัดลม Water Pump, Hoses & Fan	สภาพดีตามอายุการใช้งาน
 	ระบบการจุดระเบิด Ignition System	ปกติ
 	ระบบน้ำมันเชื้อเพลิง Fuel System	ปกติ

หม้อน้ำ และฝาหม้อน้ำ Radiator & Cap	สภาพดีตามอายุการใช้งาน																																							
	ลูกบอก และสายพาน Drive Belt & Pulleys	สภาพดีตามอายุการใช้งาน																																							
	หม้อลมเบรค Brake Booster	สภาพดีตามอายุการใช้งาน																																							
	แม่ปั้มเบรค Master Cylinder Pressure	สภาพดีตามอายุการใช้งาน																																							
	แบตเตอรี่ไม่รั่ว และ ชุดยึด ไม่มีสนิม No any leak on battery and no corrosion on battery support bracket	สภาพดีตามอายุการใช้งาน																																							
	การทดสอบ แบตเตอรี่ Battery Test	<table border="1"> <thead> <tr> <th colspan="2">Battery Test</th> </tr> </thead> <tbody> <tr> <td>Voltage</td> <td>12.00 V</td> </tr> <tr> <td>Rating</td> <td>420 CCA</td> </tr> <tr> <td>Current</td> <td>377 CCA</td> </tr> <tr> <td>Internal resistance</td> <td>7.18 mΩ</td> </tr> <tr> <td>State of Charge</td> <td>20 %</td> </tr> <tr> <td>State of Health</td> <td>77 %</td> </tr> <tr> <td>Status</td> <td>Good</td> </tr> <tr> <td>Test Date</td> <td>28.6.61</td> </tr> </tbody> </table>	Battery Test		Voltage	12.00 V	Rating	420 CCA	Current	377 CCA	Internal resistance	7.18 mΩ	State of Charge	20 %	State of Health	77 %	Status	Good	Test Date	28.6.61	<table border="1"> <thead> <tr> <th colspan="2">Charging System Test at 2000 rpm</th> </tr> </thead> <tbody> <tr> <td>Voltage</td> <td>14.09 V</td> </tr> <tr> <td>Status</td> <td>Normal</td> </tr> <tr> <th colspan="2">Start System Test</th> </tr> <tr> <td>Start Voltage</td> <td>10.12 V</td> </tr> <tr> <td>Status</td> <td>Normal</td> </tr> <tr> <th colspan="2">Max. Load Test at 2000 rpm</th> </tr> <tr> <td>Max. Load</td> <td>14.17</td> </tr> <tr> <td>Voltage</td> <td></td> </tr> <tr> <td>Status</td> <td>Normal</td> </tr> </tbody> </table>	Charging System Test at 2000 rpm		Voltage	14.09 V	Status	Normal	Start System Test		Start Voltage	10.12 V	Status	Normal	Max. Load Test at 2000 rpm		Max. Load	14.17	Voltage		Status	Normal

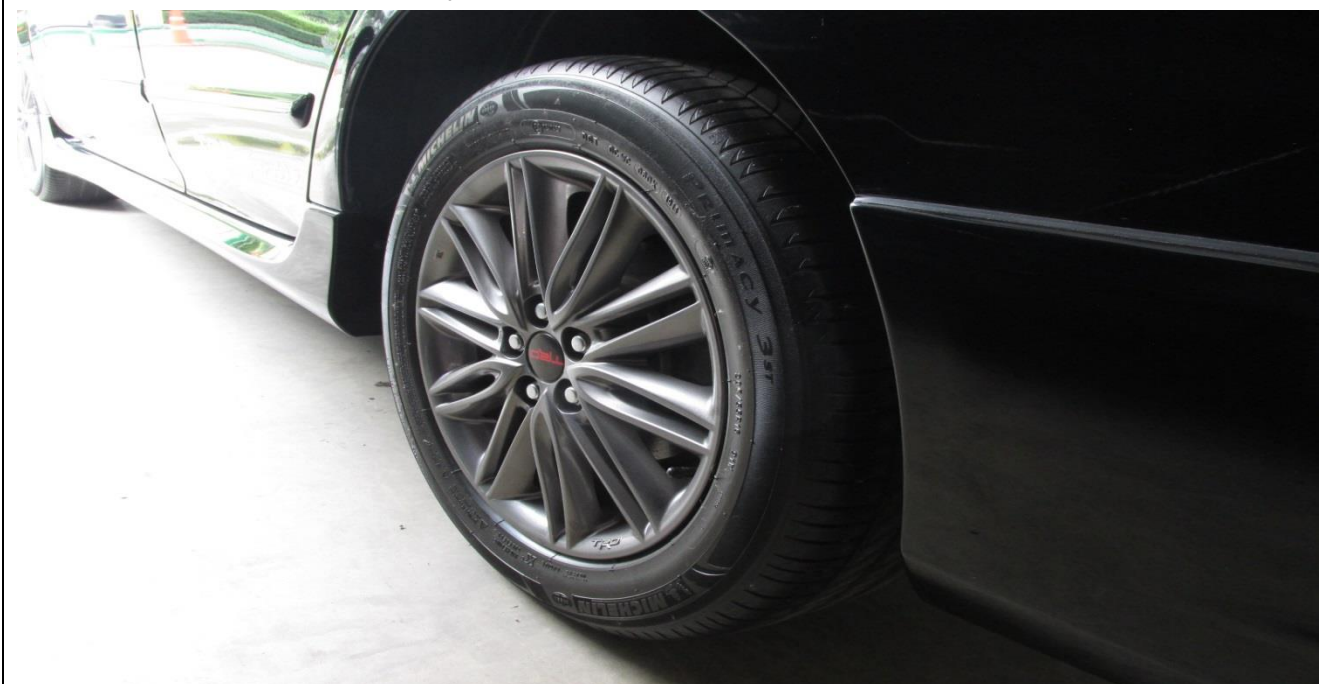
ภาพโดยรวมของยาง ล้อ และ เบรค - Tyres, Wheels & Brakes Visual Details:

สภาพยางรถยนต์, สัปดาห์/ปี ผลิต Tyres Appearance, Year	1914 ยางหมดอายุการใช้งานควรเปลี่ยนยางใหม่

จานดิสเบรค(หน้า/หลัง) Brake Discs (Front/Rear)	ควรเจียจานเบรคครั้งต่อไปที่เปลี่ยนผ้าเบรค
 	ดรัมเบรคล้อหลัง Brakes and Drums any No Leakage	N/A
 	การทำงานของเบรคมือ Park Brake function	ระยงการทำงานปกติ
