I024/0060-56

MG Extender 2 Giant Cab D

INSPECTION
BY ONE2CAR

Vehicle Inspection Report

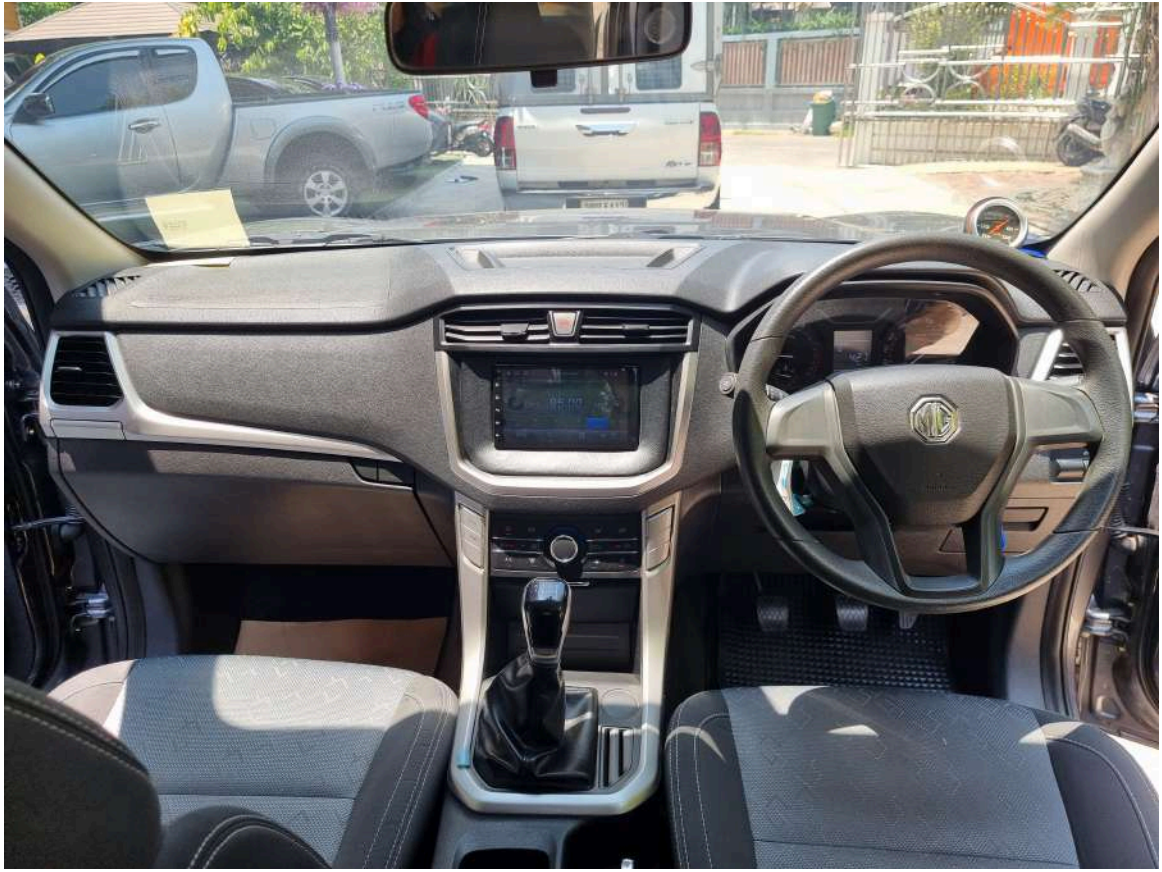
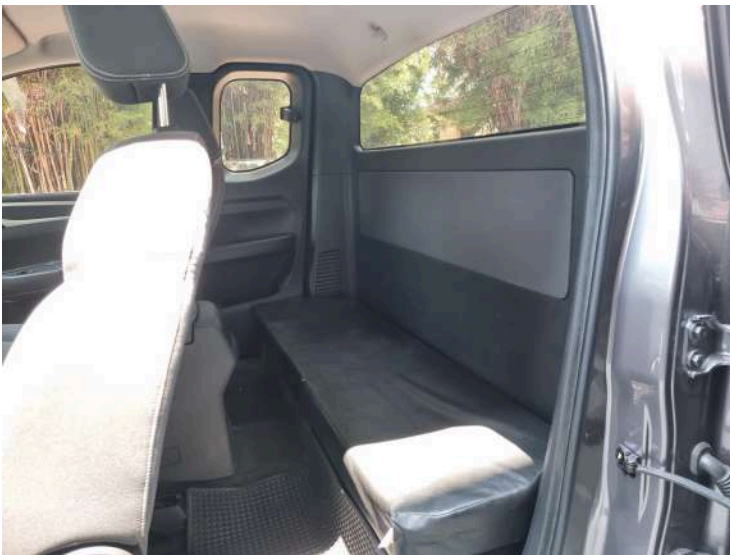
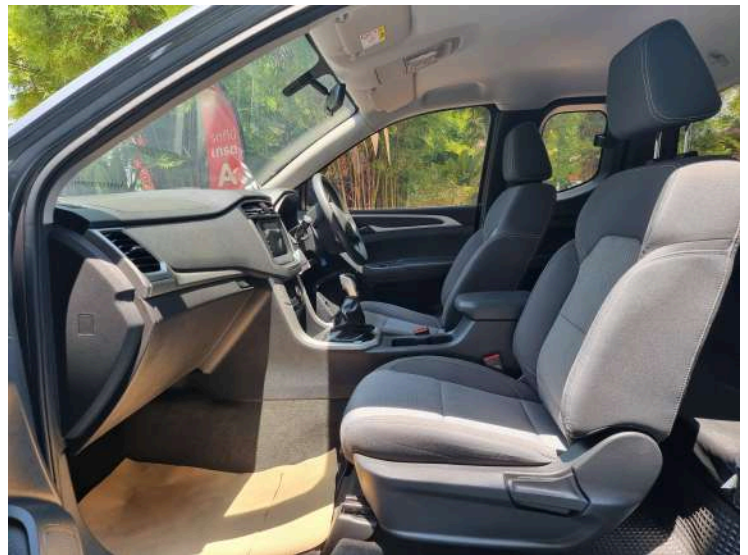
ภาพภายใน

ประเมินสภาพรวม: ผ่าน
อุปกรณ์หลัก/อุปกรณ์เสริมขณะขับที่:

- ✓ ระบบปรับอากาศ [ผ่าน]
- ✓ ไฟส่องสว่าง [ผ่าน]
- ✓ ไฟเลี้ยว/ไฟฉุกเฉิน [ผ่าน]
- ✓ หน้าปัดและมาตรวัด [ผ่าน]
- ✓ เข็มชี้ดิรภัย [ผ่าน]
- ✓ แตร [ผ่าน]
- ✓ เครื่องเล่นเพลง [ผ่าน]
- ✓ ระบบปัดน้ำฝน [ผ่าน]
- ✓ เบาะนั่งยึดแน่น [ผ่าน]
- ✓ กระจกไฟฟ้า [ผ่าน]

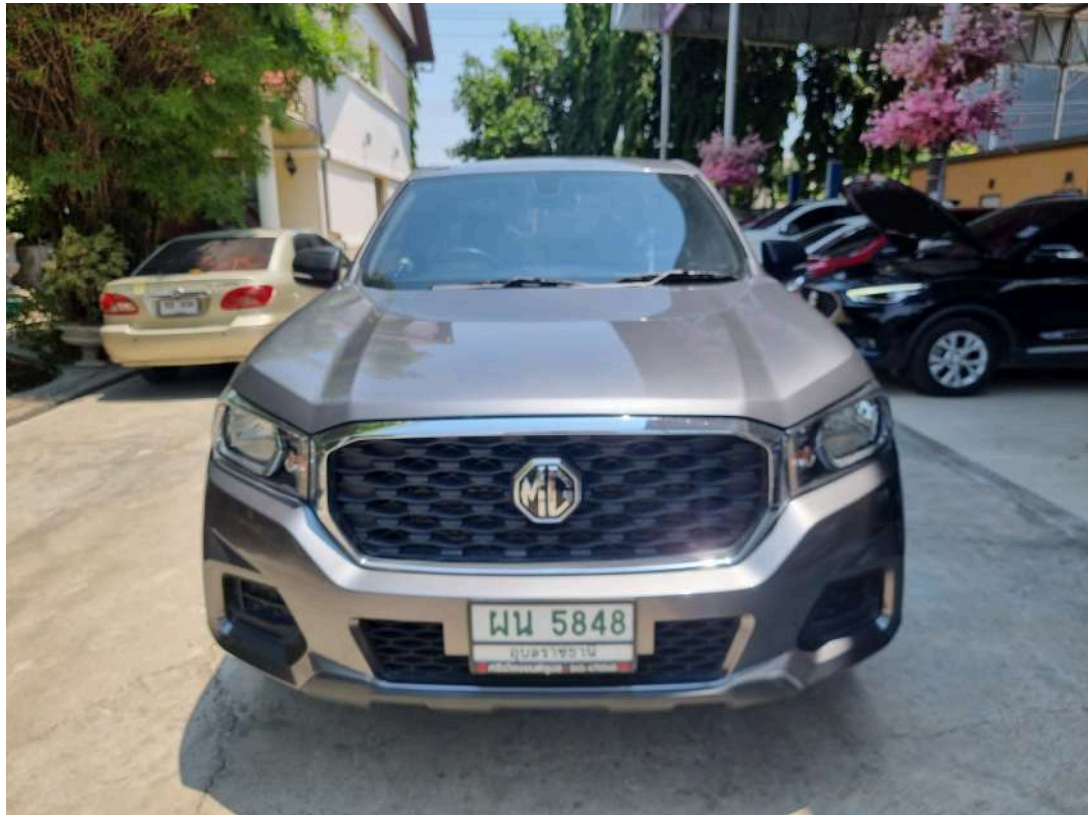
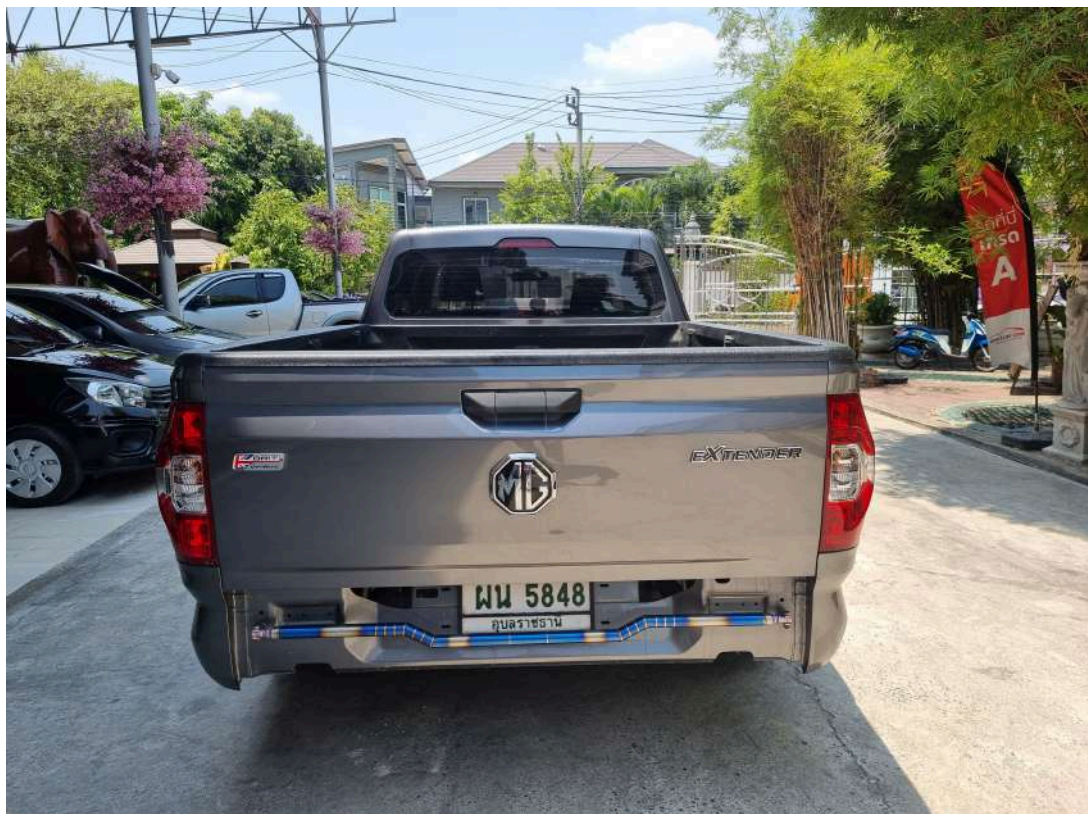
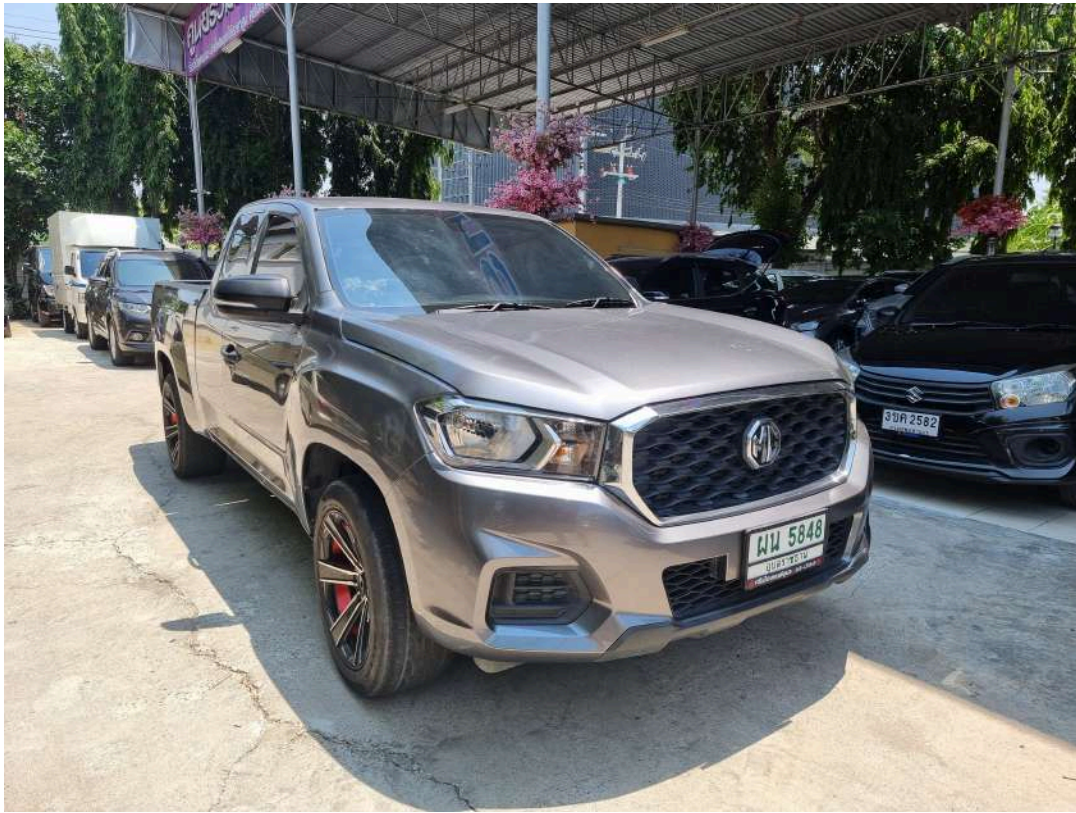
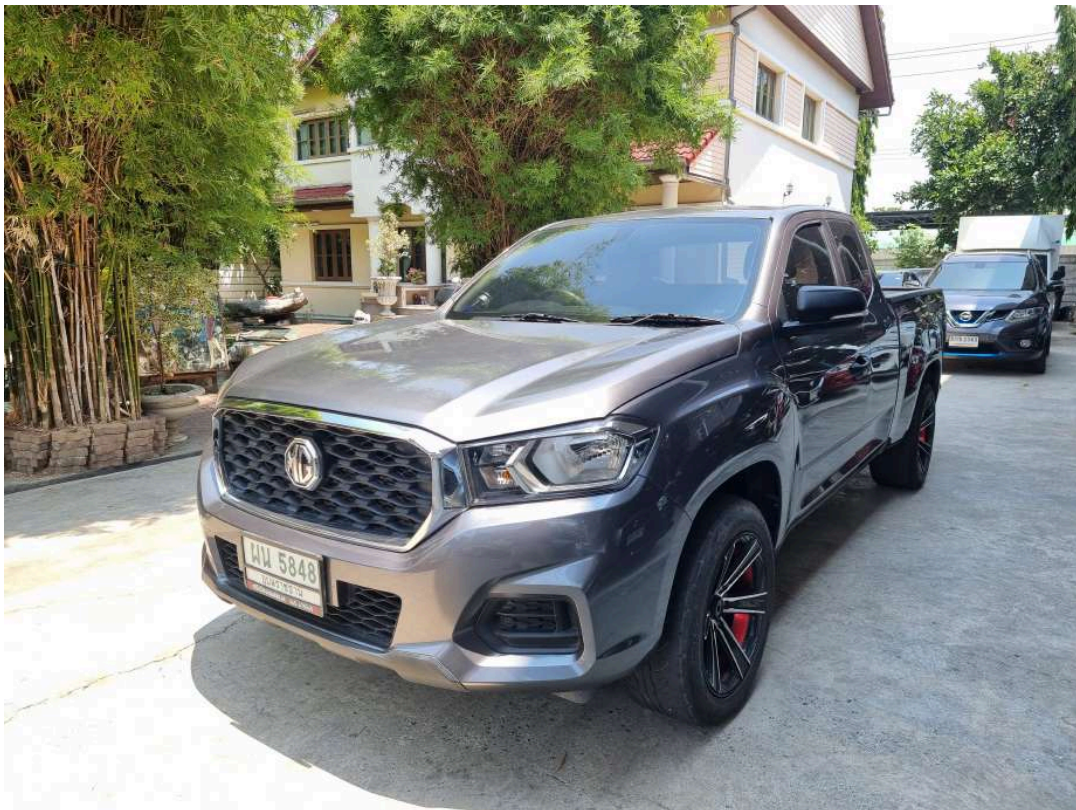
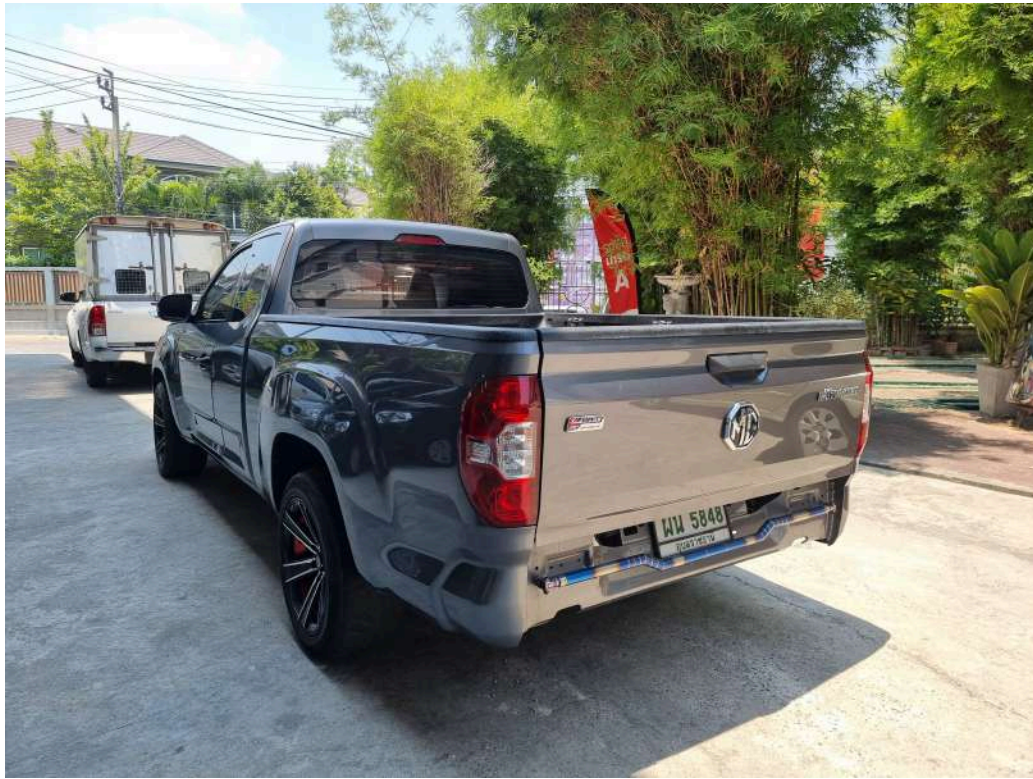
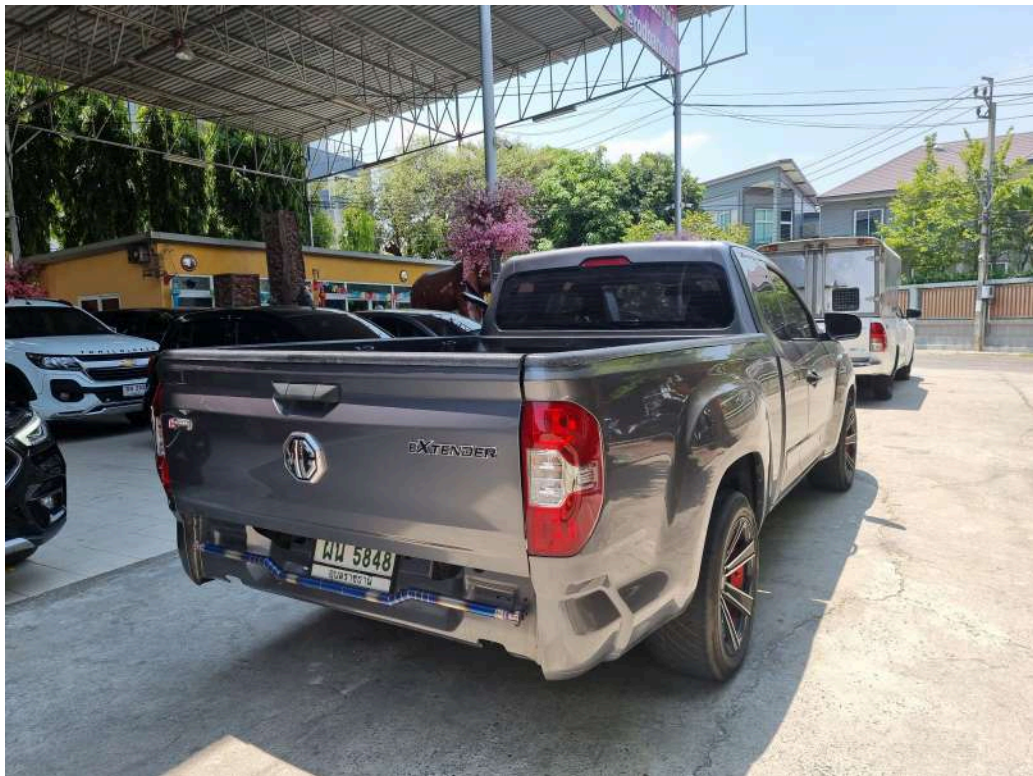
ภาพภายนอก

ประเมินสภาพรวม: ผ่าน
รายการที่รื้อการแก้ไข: ไม่พบรายการแก้ไข
ชิ้นส่วนประกอบตัวถังรถ

- ✓ แผ่นเพลทเลขตัวถังมองเห็นได้ชัดเจน
- ✓ ชิ้นส่วนประกอบตัวถังรถ ผ่านการวัดค่าความหนาของสีแล้ว
- ✓ สีรถตรงตามเสาเสาเอกสารจดทะเบียน

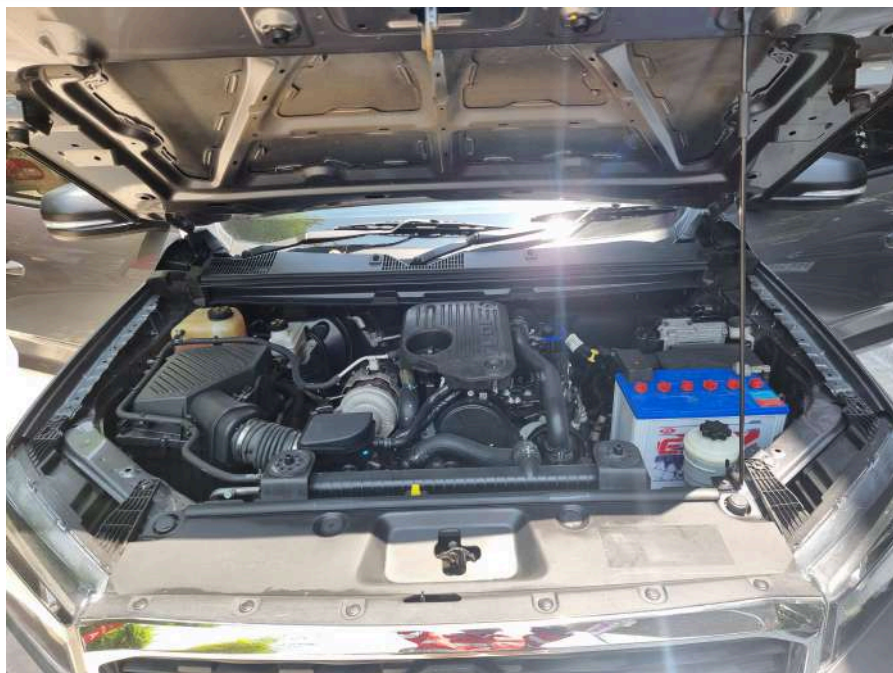
ภาพห้องเครื่อง

Voltage	12.01	V
Rating	600	CCA
Current	380	CCA
Internal resistance	7.12	mΩ
State of Charge	21	%
State of Health	40	%
Status	REPLACE

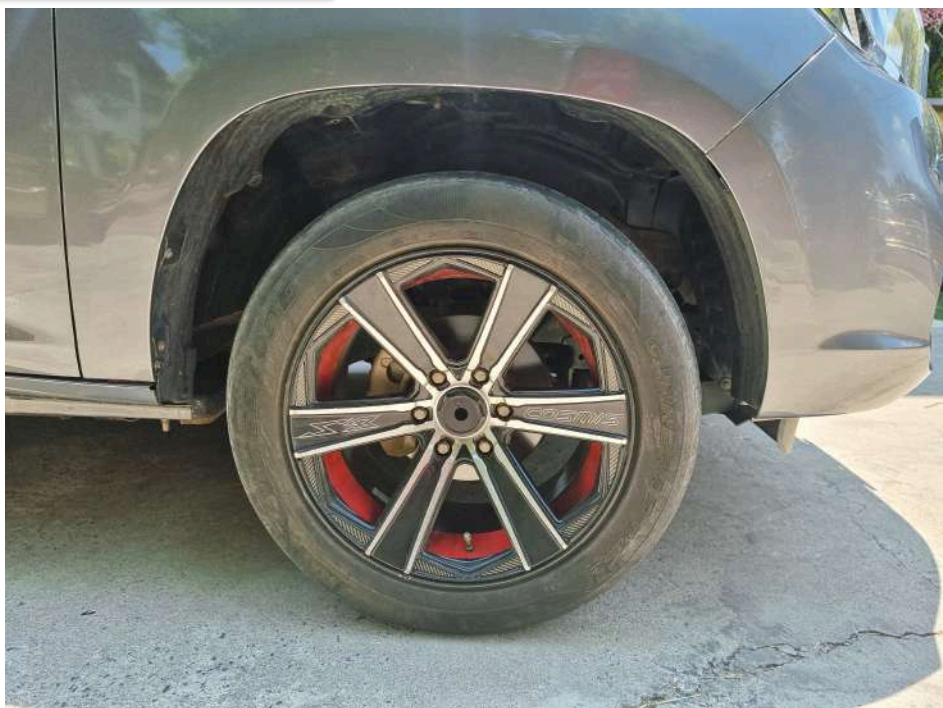
ขอบยาง ล้อ

พอใช้ (Fair)

21/18
