Vehicle Inspection Report

ยี่ห้อ/รุ่น (Brand/Model): NISSAN JUKE	วันที่ตรวจสอบรถยนต์ (Date of Inspection): 04.8.61
หมายเลขตัวถัง (VIN): MHBFBFAF15Z0001660	เลขคำขอบริการ (Job No.) : I018/089-068
หมายเลขเครื่องยนต์ (Engine No.): HR16 917853B	Vehicle Picture:

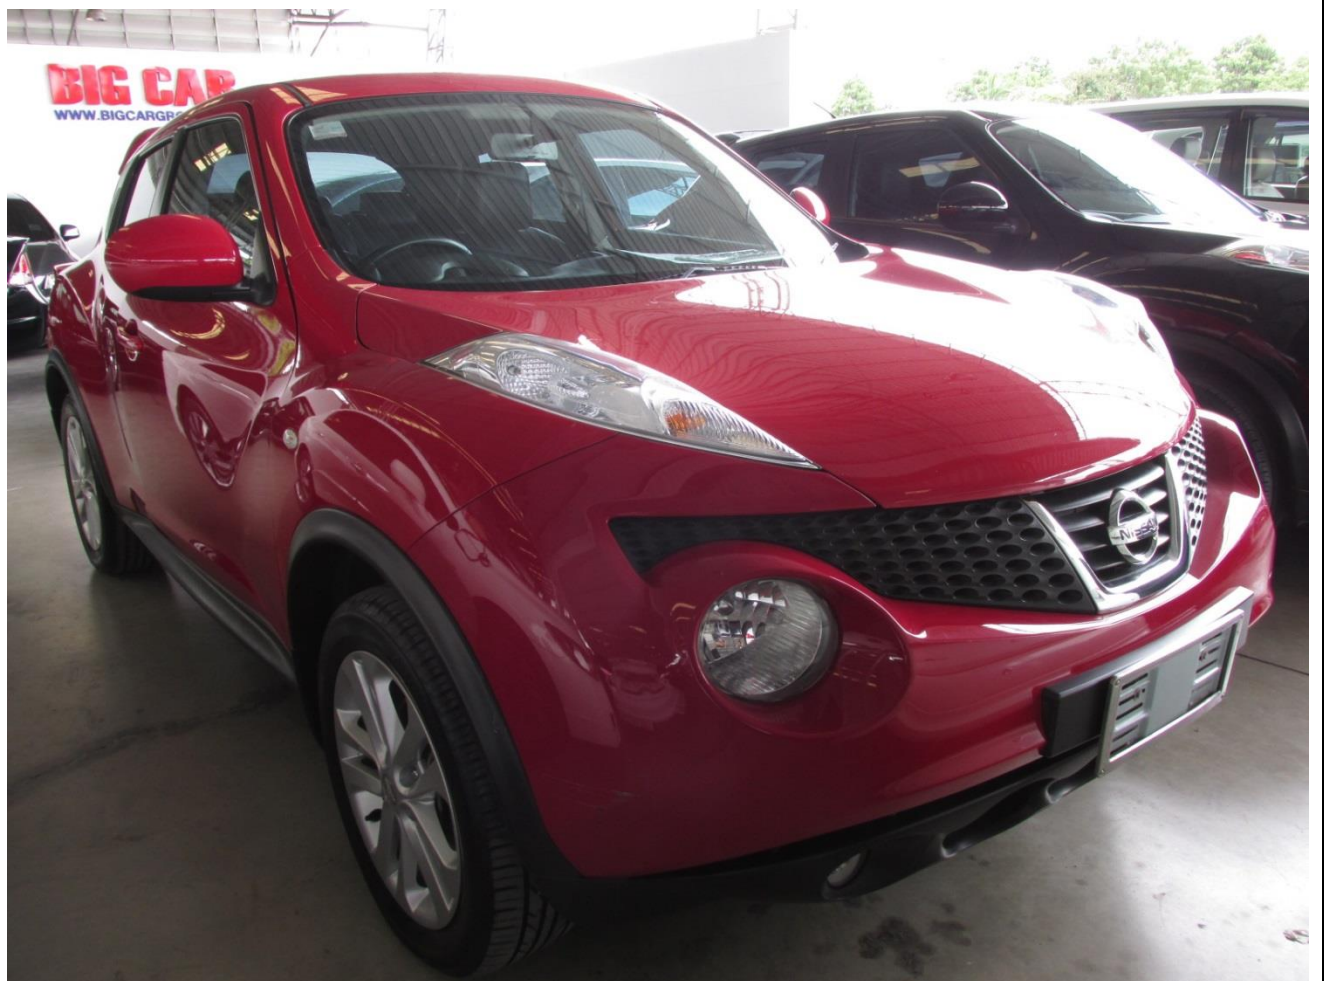
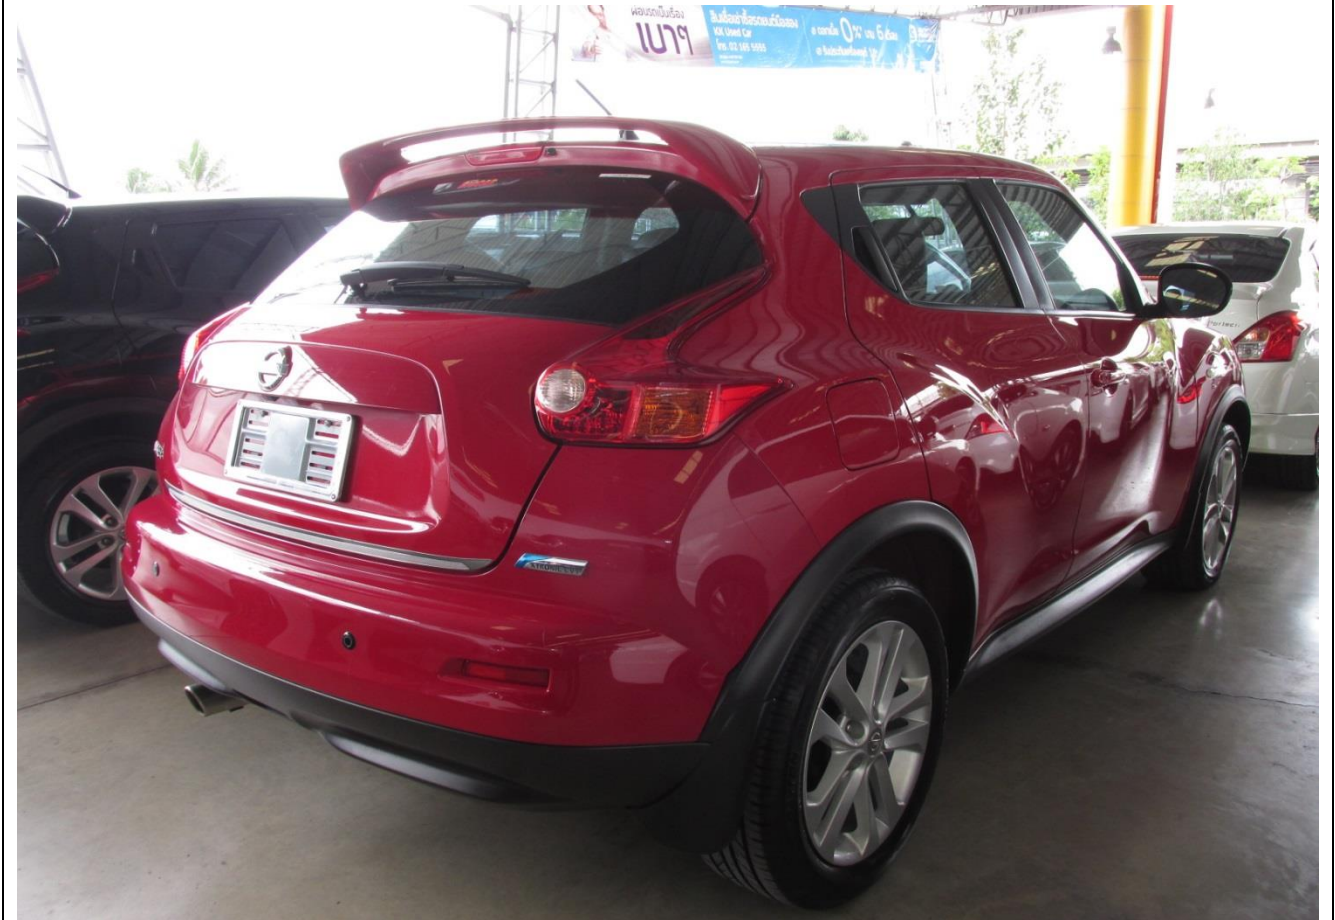
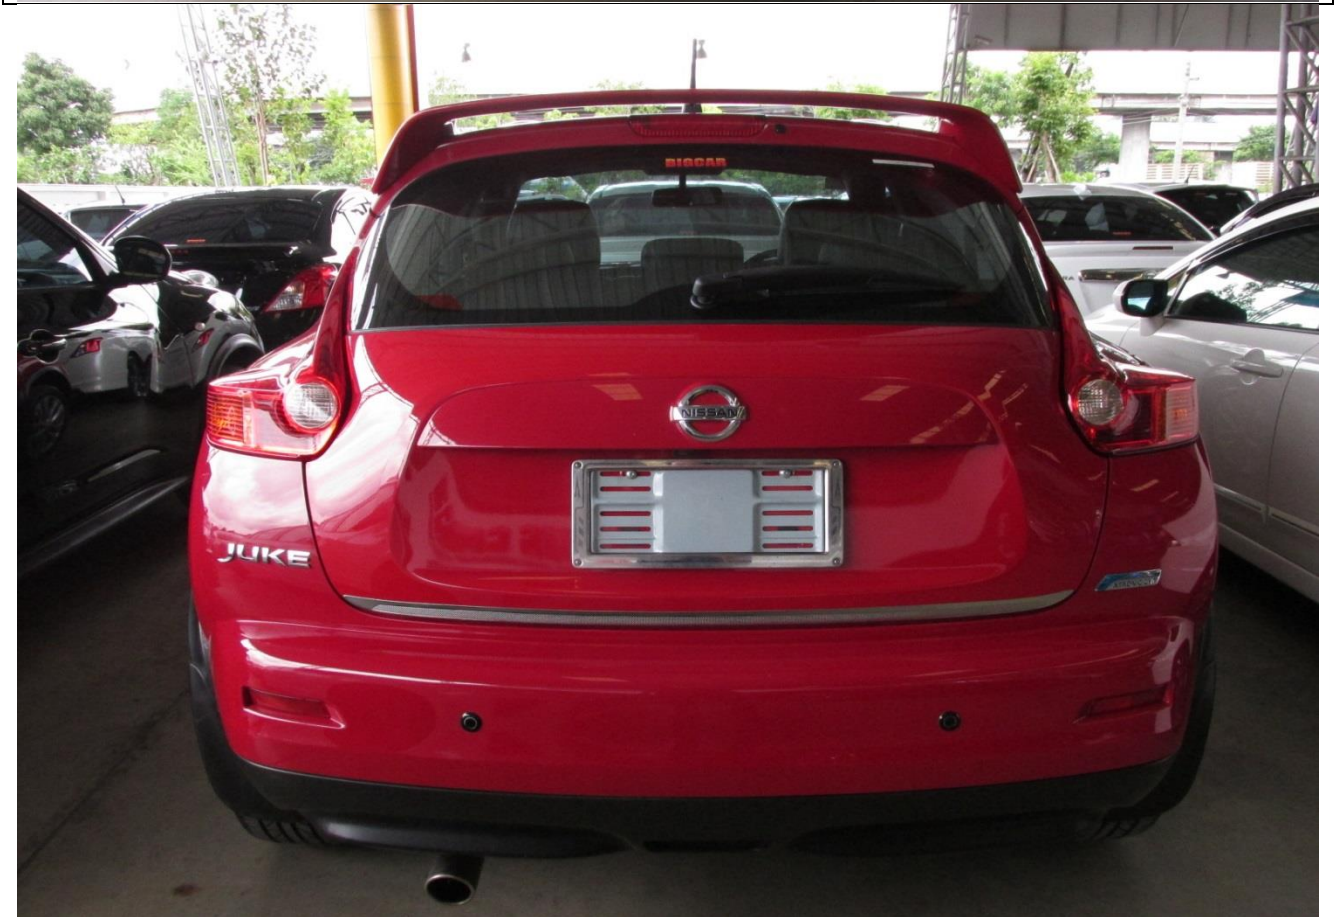
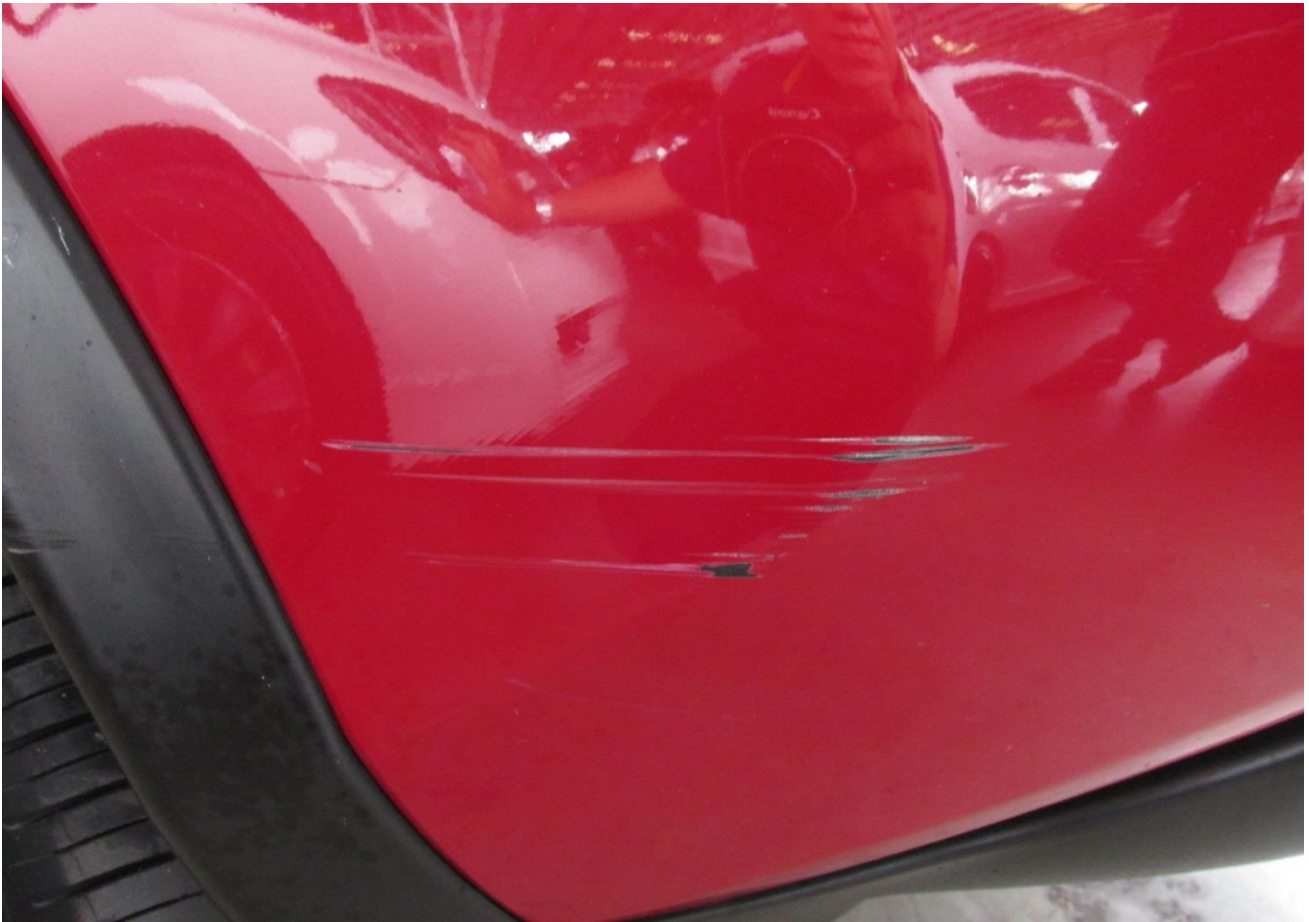
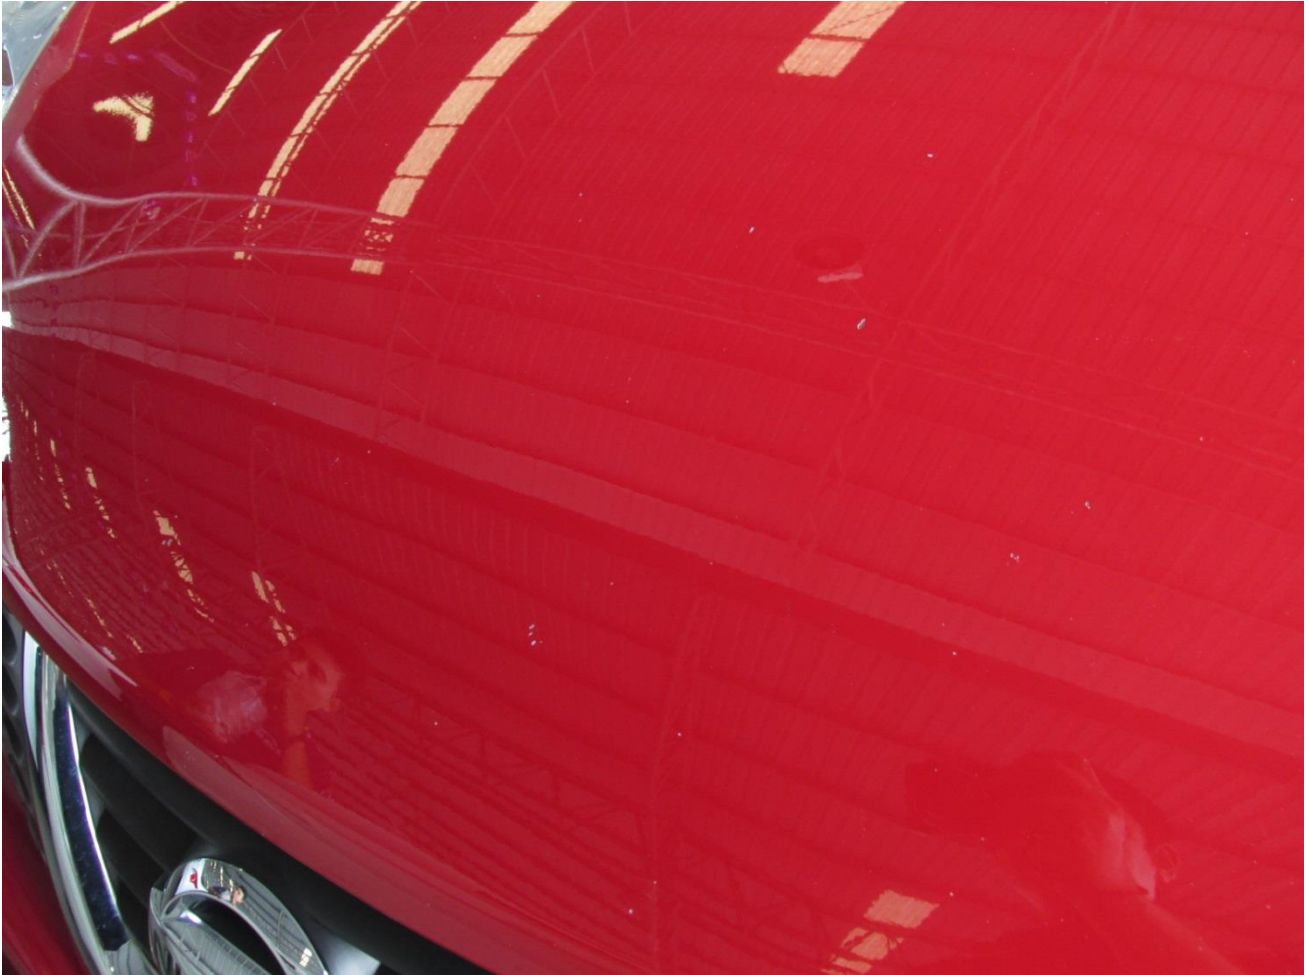
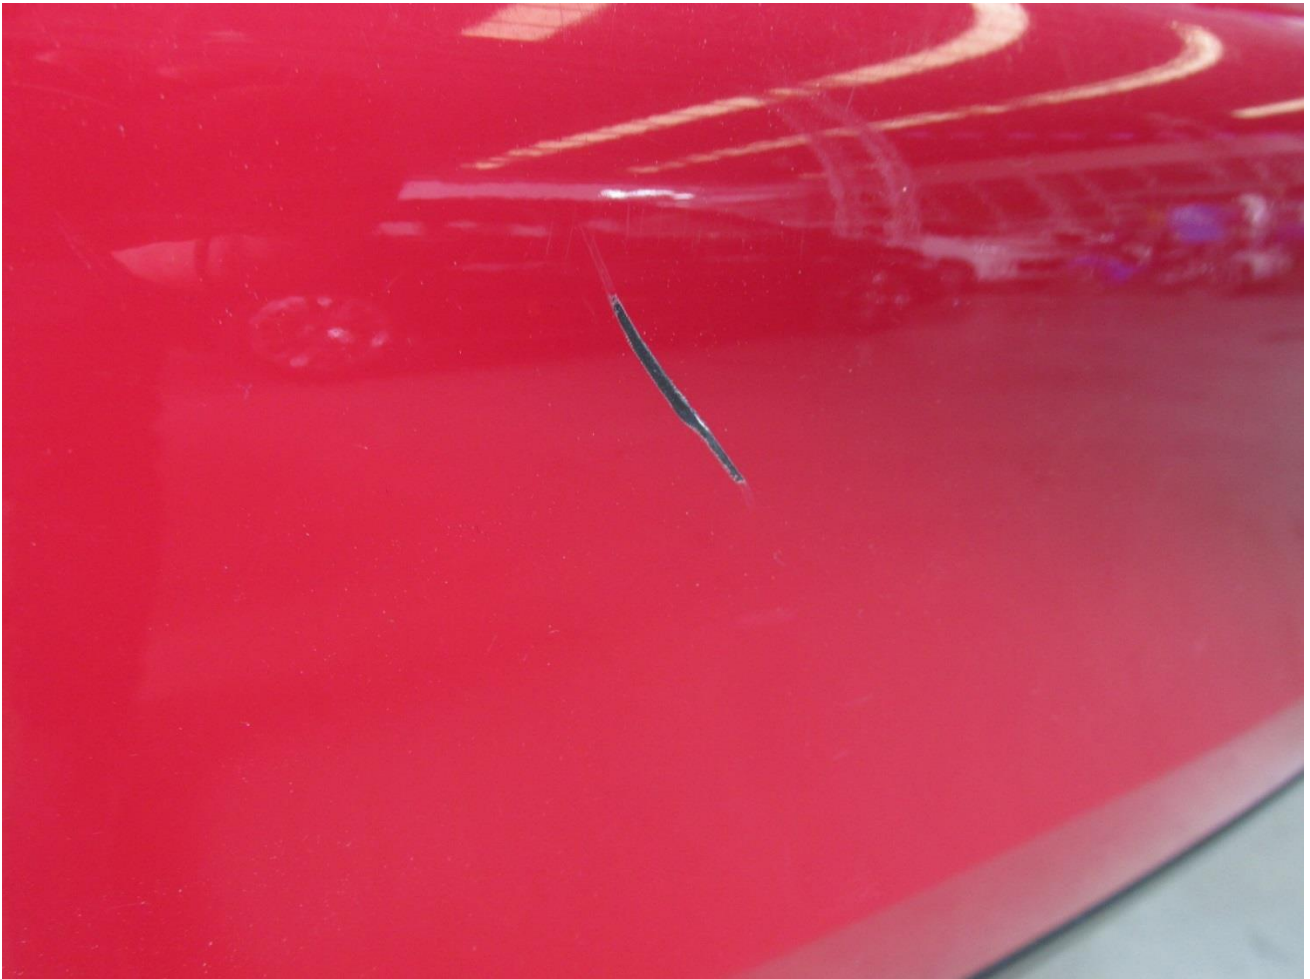
ภาพภายนอก - Exterior Visual Details:

กันชนหน้า Front Bumper	มีรอยครูด

ฝากระโปรงหน้ารถ Bonnet	สีกระเทอะ

กันชนหลัง Rear Bumper	มีรอยครูด

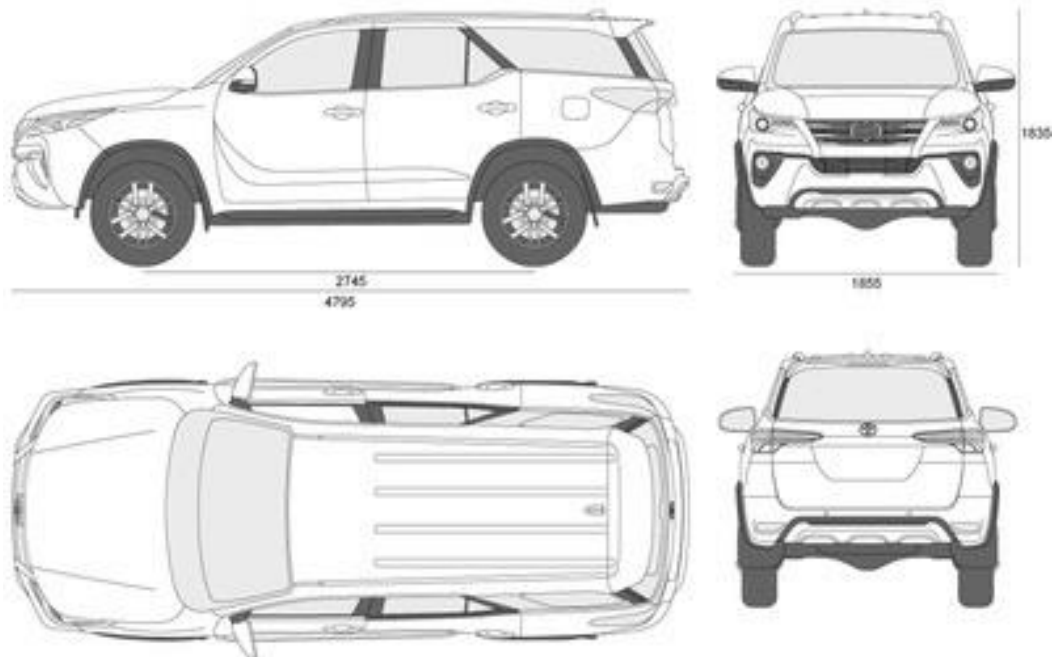
ความหนาสีรถ SUV, MPV - Paint Thickness on SUV, MPV vehicle:

ชิ้นส่วนยานยนต์ (Car Part)	ความหนาสี Paint Thickness (µm)			
	P1	P2	P3	Average
Front Wing (RH)	79	82	88	83
Front Wing (LH)	84	73	90	82
Front Door (RH)	87	85	91	88
Front Door (LH)	93	83	91	89
Rear Door (RH)	84	71	78	78
Rear Door (LH)	91	92	95	93

ชิ้นส่วนยานยนต์ (Car Part)	ความหนาสี Paint Thickness (µm)			
	P1	P2	P3	Average
Rear Wing (RH)	93	70	78	80
Rear Wing (LH)	82	90	93	88
Front Bumper				
Rear Bumper				
Bonnet	75	76	87	79
Roof	81	88	71	80
Boot/Tail Gate	82	81	79	81
