I023/0347-2

Toyota Yaris 1.2 Sport

9 พ.ย. 2023

# Vehicle Inspection Report สรุปผลการตรวจสอบสภาพรถ (Inspection Summary)

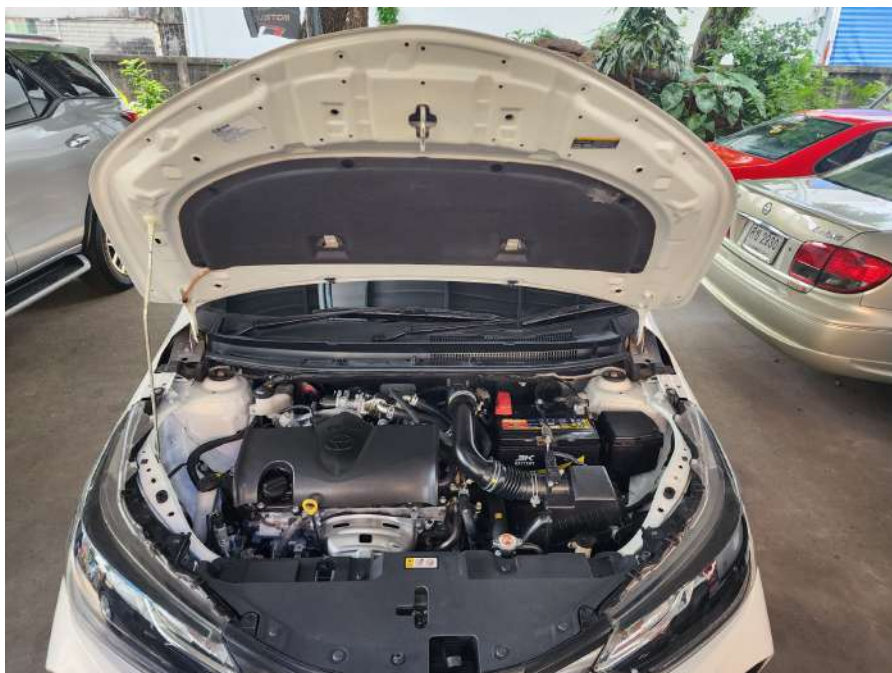
### ภาพห้องเครื่อง

Voltage	12.51	V
Rating	550	CCA
Current	640	CCA
Internal resistance	4.37	mΩ
State of Charge	88	%
State of Health	100	%
Status	GREAT

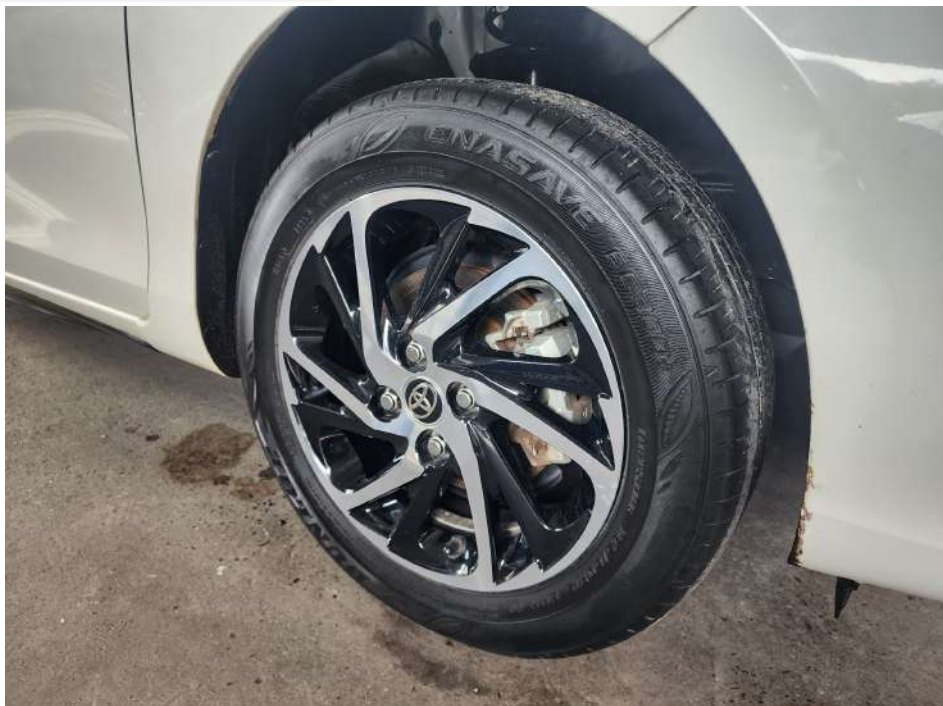
#### ขอบยาง ล้อ

09/21
