I023/0231-27

Honda City 1.0 Sedan

Sep 11, 2023

Vehicle Inspection Report สรุปผลการตรวจสภาพรถ (Inspection Summary)

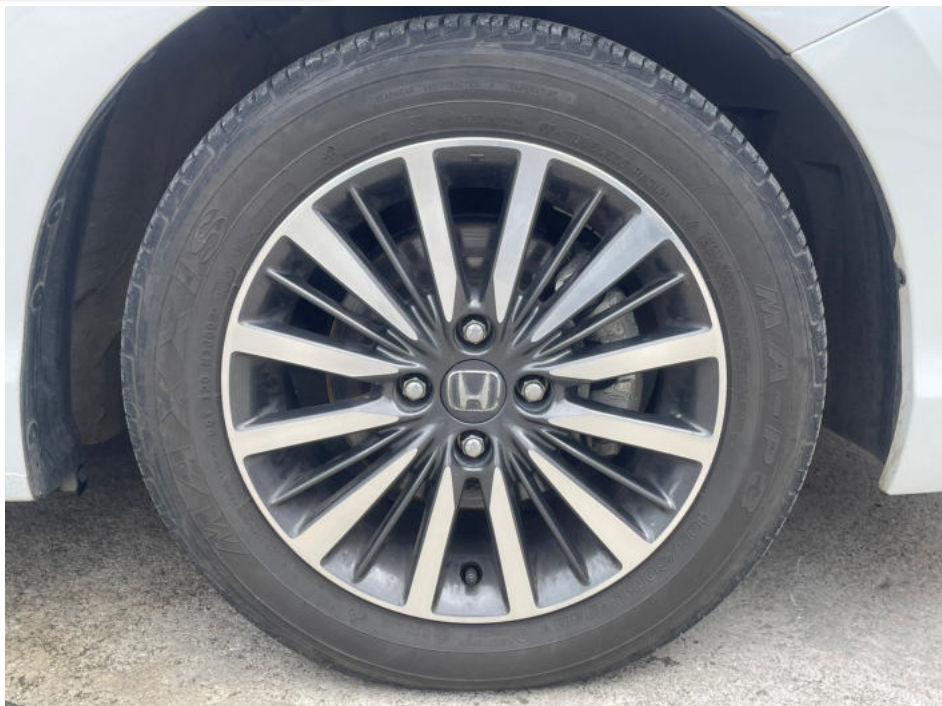
ขอบยาง ล้อ

08/20
