I023/0347-16

Mazda 3 2.0 S Sports

Vehicle Inspection Report

สรุปผลการตรวจสภาพรถ (Inspection Summary)

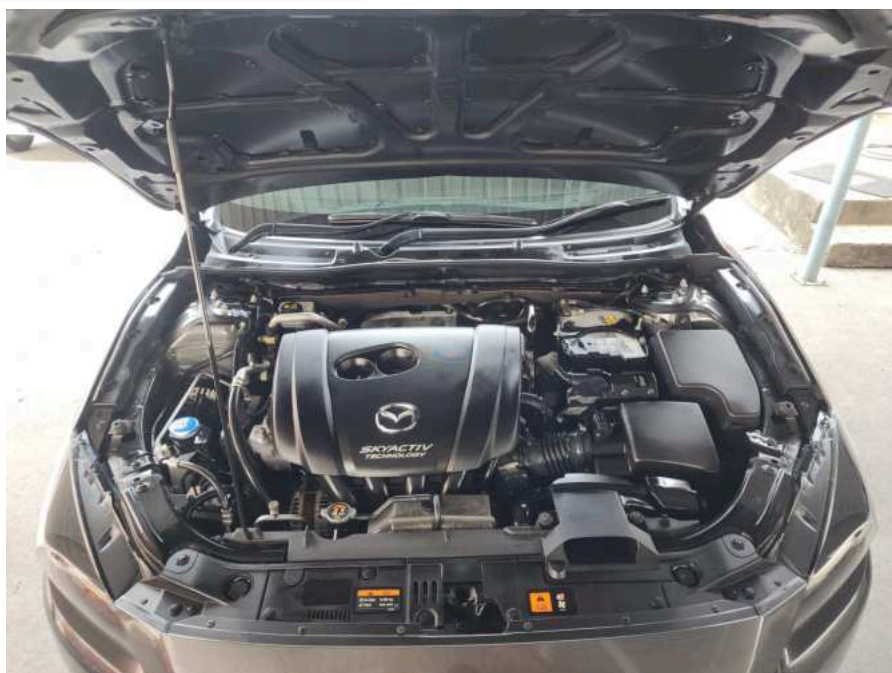
ภาพห้องเครื่อง

Voltage	12.38	V
Rating	600	CCA
Current	757	CCA
Internal resistance	3.69	mΩ
State of Charge	72	%
State of Health	100	%
Status	GREAT

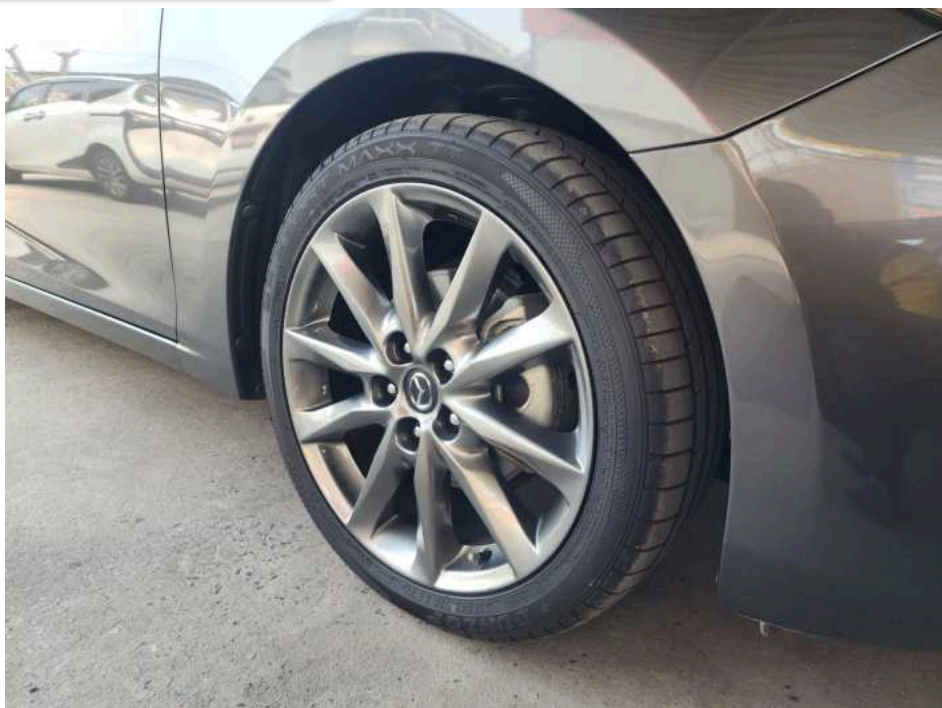
ขอบยาง ล้อ

27/22
