Vehicle Inspection Report

สรุปผลการตรวจสอบ (Inspection Summary)

ยี่ห้อ/รุ่น (Brand/Model): HONDA HR-V 1.8 AT	วันที่ตรวจสอบรถยนต์(Date of Inspection): 31-1-62
หมายเลขตัวถัง (VIN): MRHRU5870FP101022	เลขคำขอบริการ (Job No.): I019/006-005
หมายเลขเครื่องยนต์ (Engine No.): R18ZF1002030	Vehicle Picture:  
ปีที่ผลิต (Build Date): 2015	
สีรถ(Color): ขาว	
ระยะทางการใช้งาน (Mileage): 184,278 ก.ม.	
หมายเลขทะเบียน (No. Plate): 5กษ 3030(เปลี่ยนทะเบียน)	
วันครบกำหนดชำระภาษี (Registration Expiry): 19 มี.ค. 62	
ชื่อลูกค้า Customer Name: BB SMART CAR 1	
ที่อยู่ (Address): ถนน รัชดา-ท่าพระ	
โทรศัพท์(Tel):	
สถานที่ตรวจสอบรถ (Inspection Place): BB SMART CAR 1

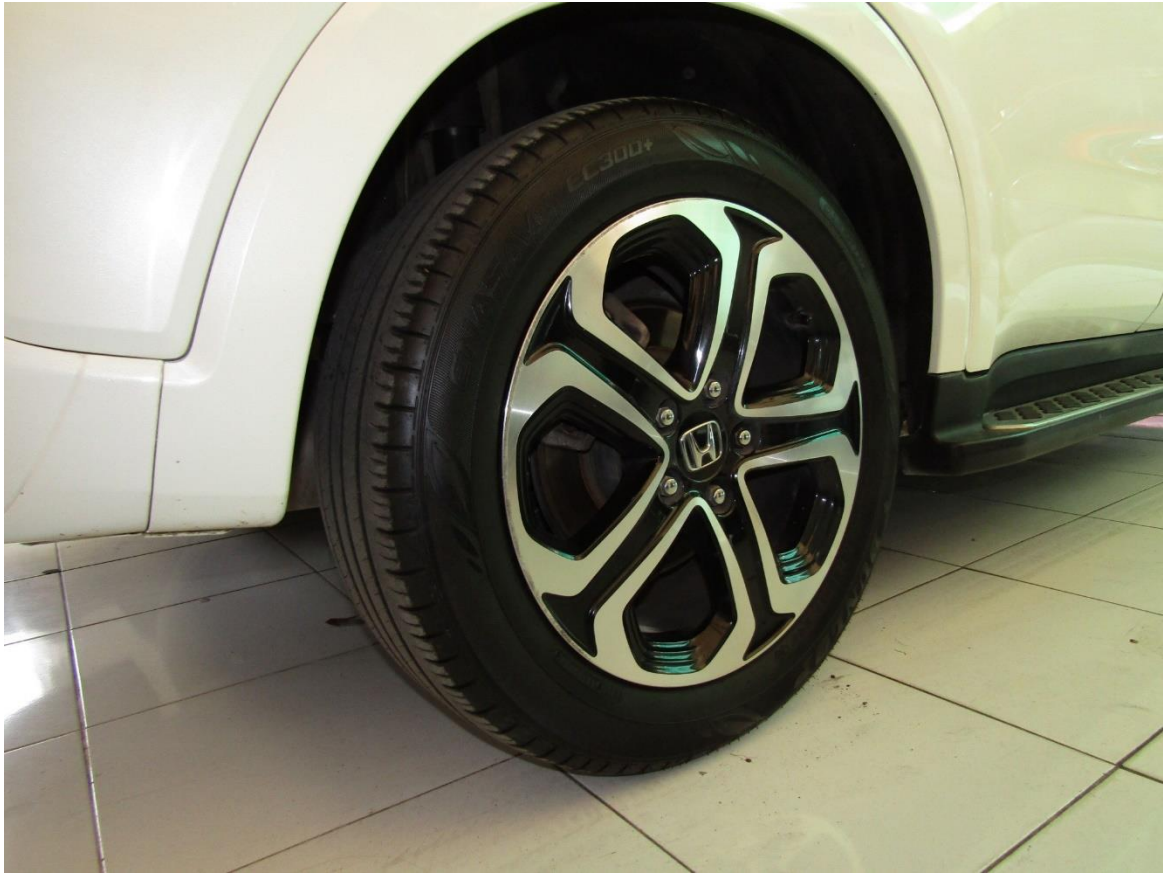
ภาพโดยรวมของยาง ล้อ และ เบรค - Tyres, Wheels & Brakes Visual Details:

จานดิสเบรค Brake Discs (Front/Rear)	ควรเจียจานเบรคครั้งต่อไปที่เปลี่ยนผ้าเบรค

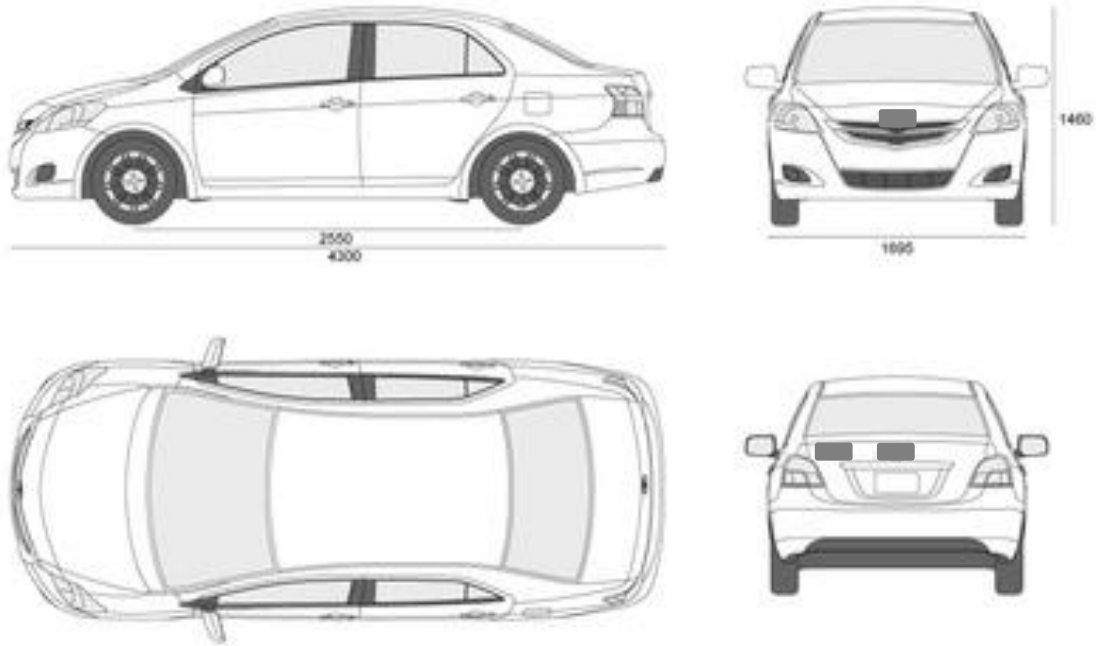
ความหนาสีรถบรกดกั 3,4 และ 5 ประตู -Paint Thickness on 3,4 and 5 door car:

ชิ้นส่วนยานยนต์ (Car Part)	ความหนาสี Paint Thickness (µm)			
	P1	P2	P3	Average
Front Wing (RH)	130	130	132	131
Front Wing (LH)	147	117	148	137
Front Door (RH)	178	108	110	132
Front Door (LH)	93	108	164	122
Rear Door (RH)	120	109	145	125
Rear Door (LH)	100	100	117	106

ชิ้นส่วนยานยนต์ (Car Part)	ความหนาสี Paint Thickness (µm)			
	P1	P2	P3	Average
Rear Wing (RH)	147	107	111	122
Rear Wing (LH)	108	106	120	111
Front Bumper				
Rear Bumper				
Bonnet	126	124	123	124
Roof	78	77	85	80
Boot/Tail Gate	83	93	89	88
