I024/0111-11

Mitsubishi Xpander 1.5 GT

Vehicle Inspection Report

สรุปผลการตรวจสภาพรถ (Inspection Summary)

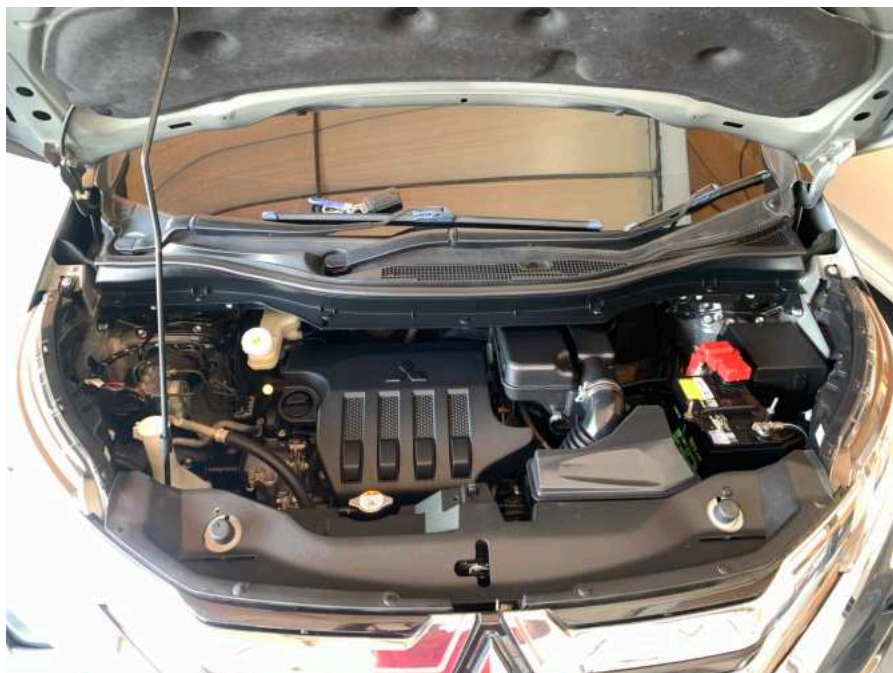
ภาพห้องเครื่อง

Voltage	12.64	V
Rating	300	CCA
Current	377	CCA
Internal resistance	7.4	mΩ
State of Charge	100	%
State of Health	100	%
Status	GREAT

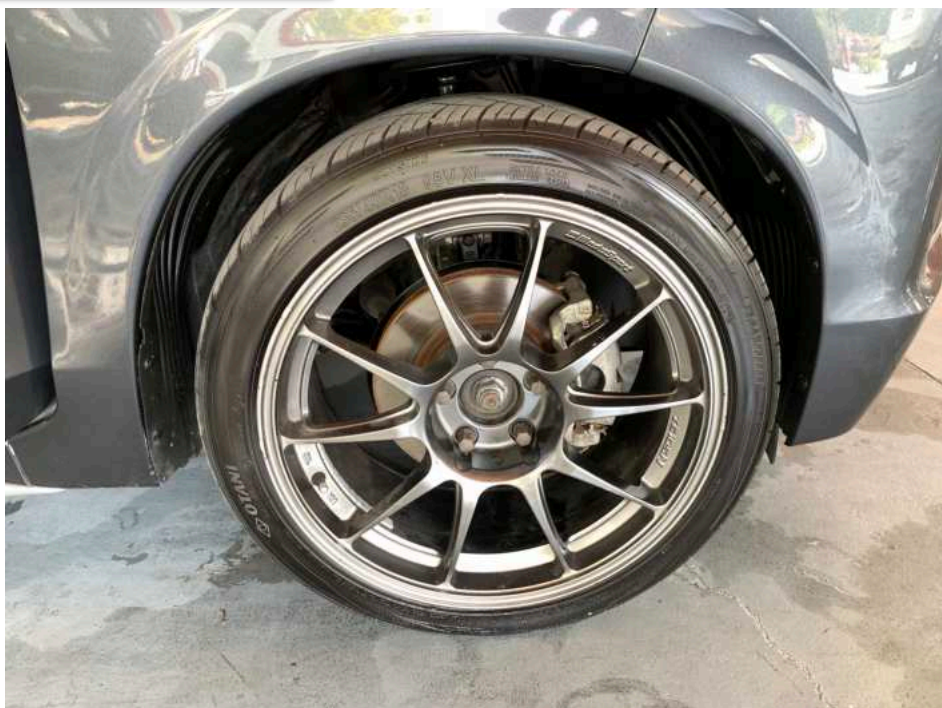
ขอบยาง ล้อ

32/23
