I023/0249-89

Mitsubishi Xpander 1.5 GT

Feb 28, 2024

Vehicle Inspection Report

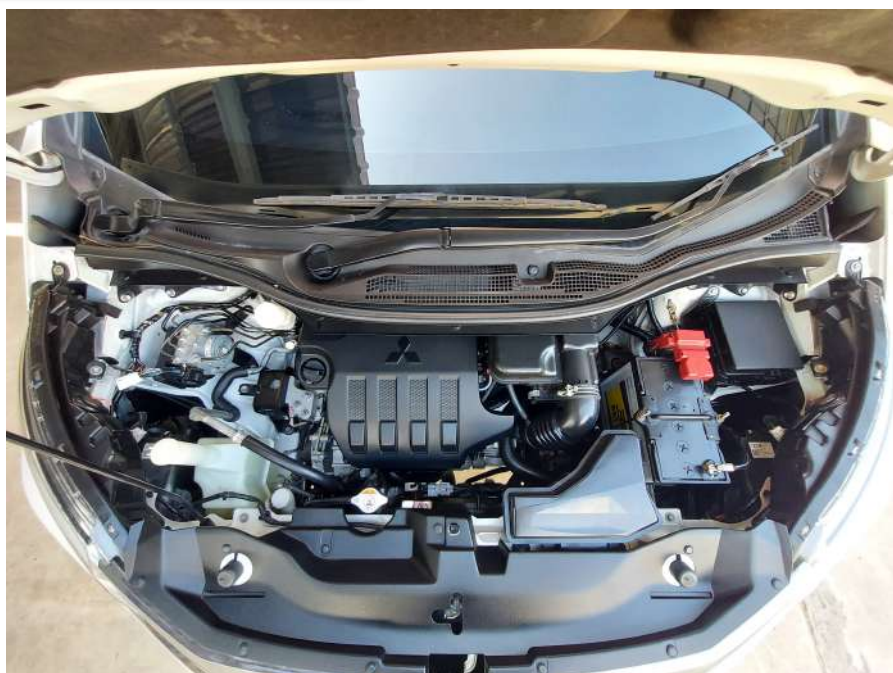
ภาพห้องเครื่อง

4.1 เครื่องยนต์ไม่พบการรั่วซึม No any leak on engine

4.10 การรั่วไหลของน้ำมัน Fluid Leaks

Voltage	12.94	V
Rating	380	CCA
Current	449	CCA
Internal resistance	6.22	mΩ
State of Charge	100	%
State of Health	100	%
Status	GREAT

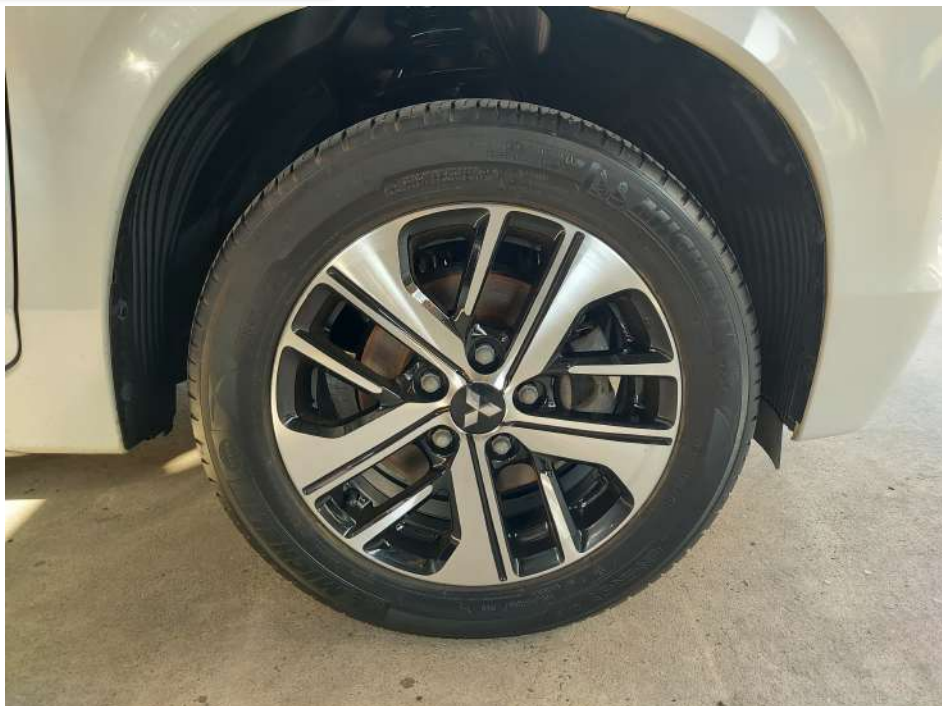
ขอบยาง ล้อ

14/21
