I023/0354-52

Isuzu D-Max 1.9 CAB-4 Hi-Lander L DA

Feb 21, 2024

# Vehicle Inspection Report

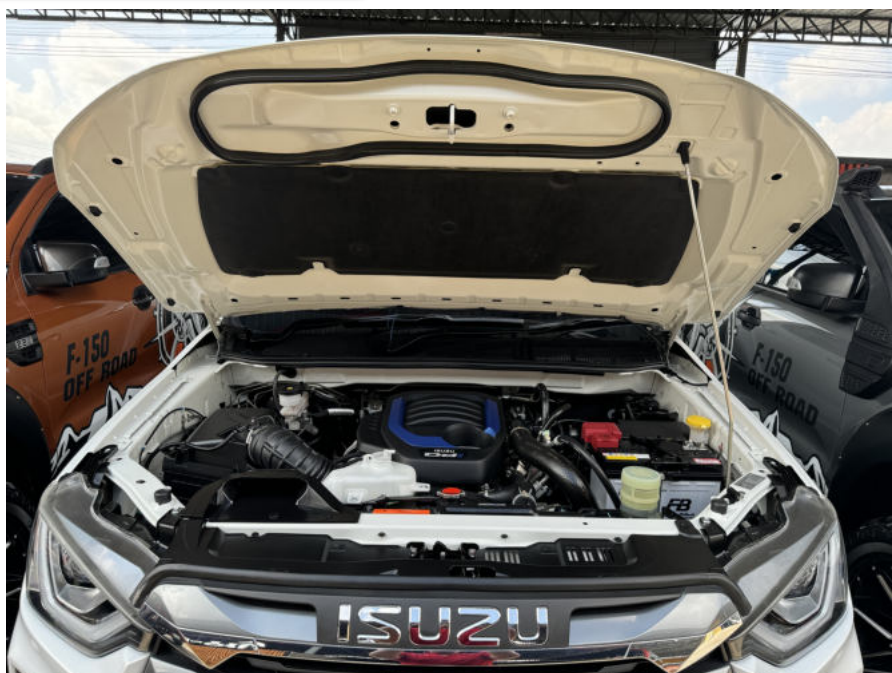
### ภาพห้องเครื่อง

Voltage	12.55	V
Rating	600	CCA
Current	587	CCA
Internal resistance	4.61	mΩ
State of Charge	75	%
State of Health	89	%
Status	GREAT

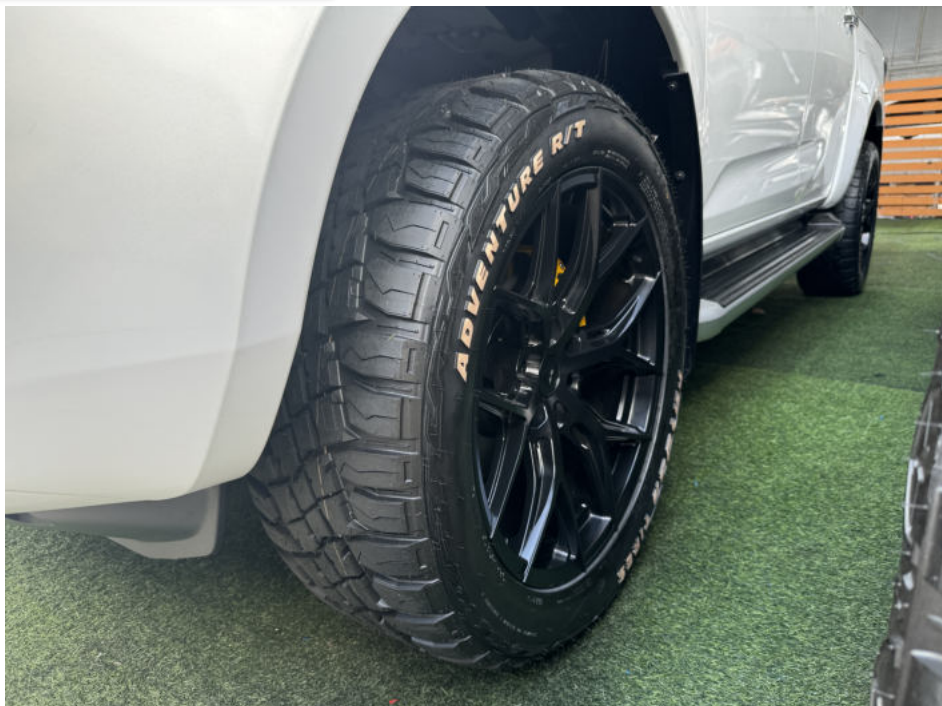
#### ขอบยาง ล้อ

47/23
