Vehicle Inspection Report

สรุปผลการตรวจสอบ (Inspection Summary)

ยี่ห้อ/รุ่น (Brand/Model): MAZDA CX-5 2.2 AT	วันที่ตรวจสอบรถยนต์ (Date of Inspection): 02-07-61
หมายเลขตัวถัง (VIN): PP1KEE222FM002208	เลขคำขอบริการ (Job No.): I018/089-003
หมายเลขเครื่องยนต์ (Engine No.): SH30388000	Vehicle Picture:  
ปีที่ผลิต (Build Date): 2014	
สีรถ (Color): น้ำเงิน	
ระยะทางการใช้งาน (Mileage): 147,484 ก.ม.	
หมายเลขทะเบียน (No. Plate): 6กฒ 3940	
วันครบกำหนดชำระภาษี (Registration Expiry): 22 ส.ค.61	
ชื่อลูกค้า Customer Name: BIG CAR	
ที่อยู่ (Address): กาญจนภิเษก	
โทรศัพท์ (Tel):	
สถานที่ตรวจสอบรถ (Inspection Place): BIG CAR

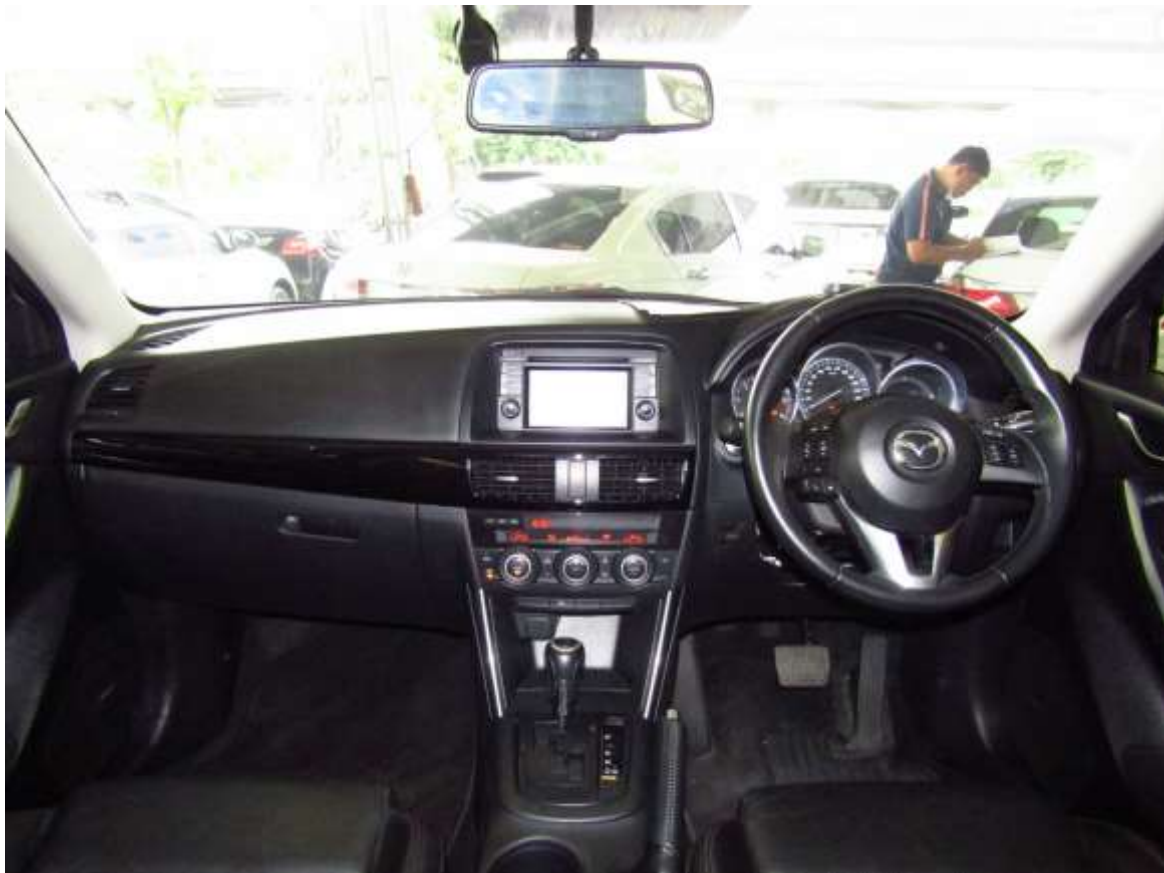
ภาพภายในด้านหน้า หลัง และ จุดบกพร่อง - Interior Visual Details (Front, Rear and/or Defect):

ที่นั่ง สภาพ Seat Appearance	เบาะหน้าซ้ายมีรอยขาด

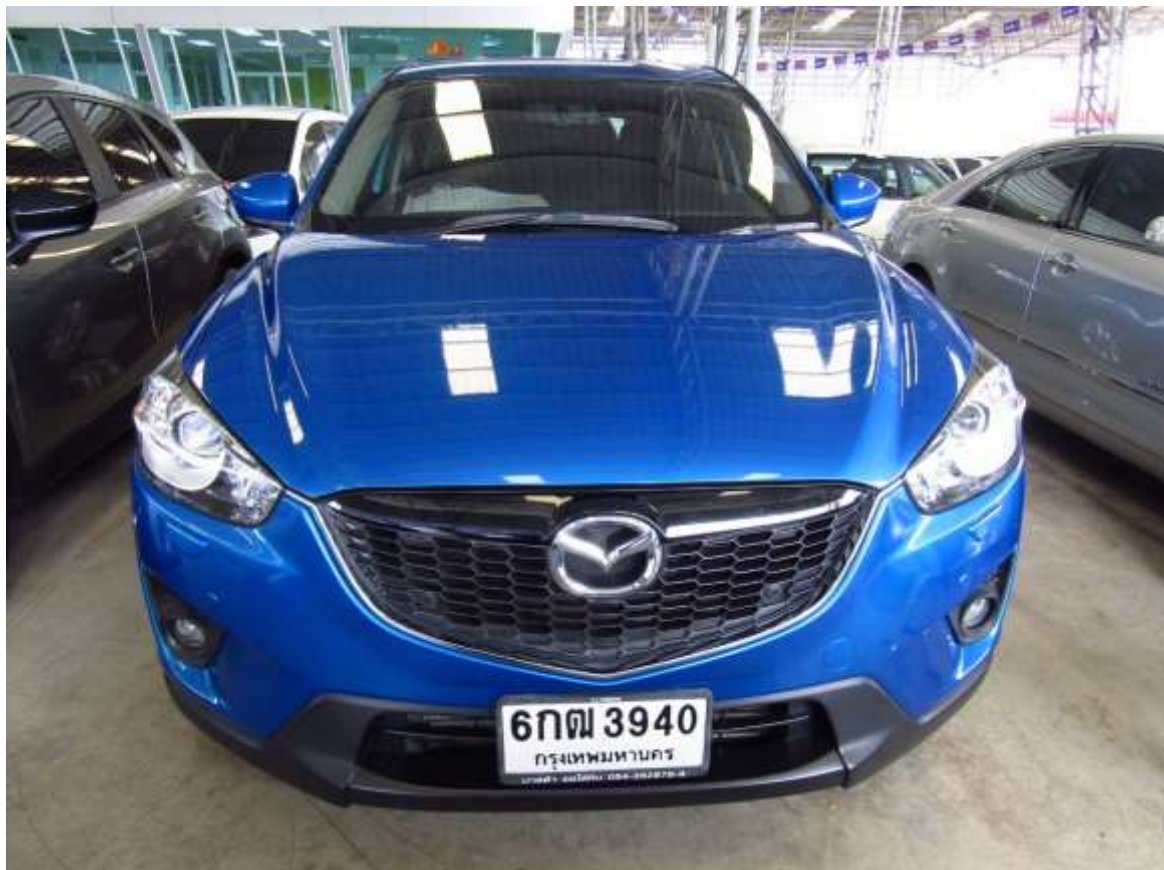
ภาพภายนอก - Exterior Visual Details:

แก้มบังโคลนหน้าซ้าย Front Left Wing	ครูด

ประตูหน้าซ้าย Front Left Door	ครูด

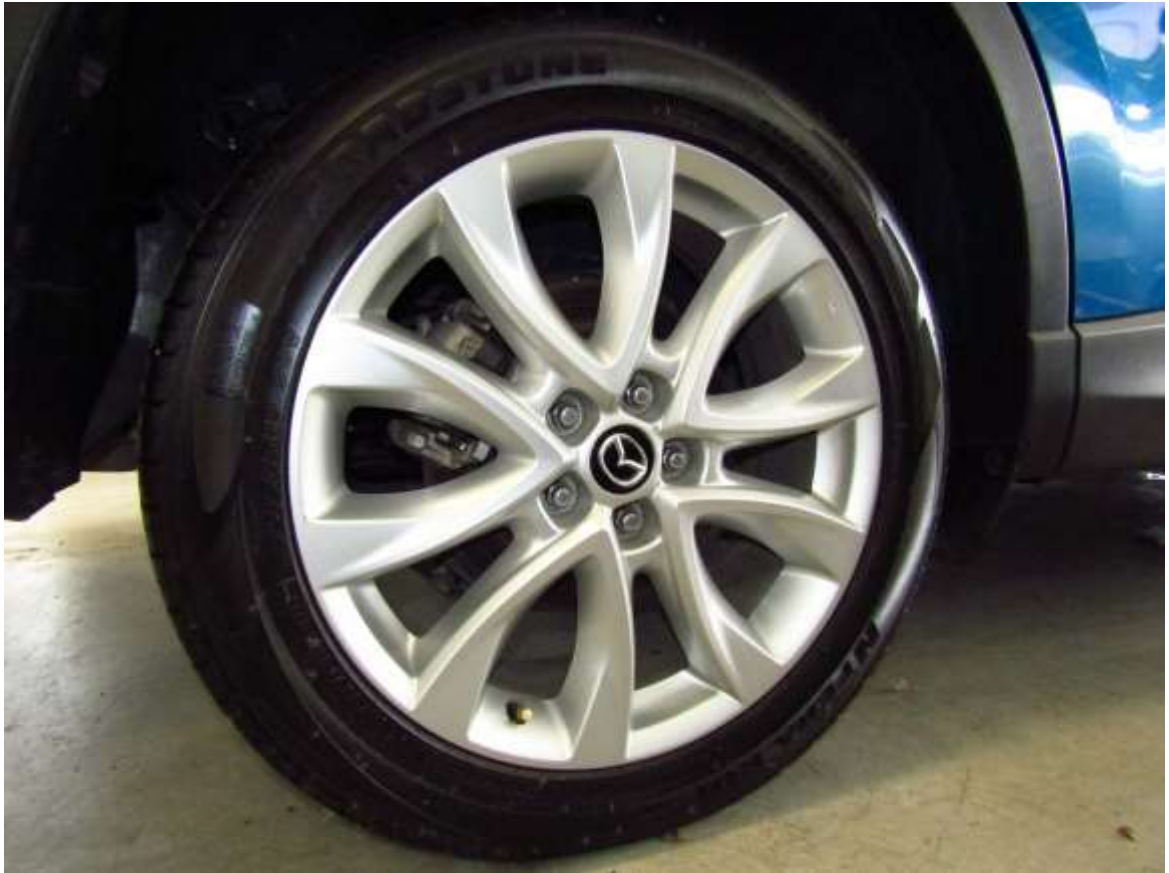
ภาพโดยรวมของยาง ล้อ และ เบรค - Tyres, Wheels & Brakes Visual Details:

จานดิสเบรค Brake Discs (Front/Rear)	ควรเจียจานเบรคครั้งต่อไปที่เปลี่ยนผ้าเบรค
