1024/0036-9

Chevrolet Colorado 2.5 Flex Cab LT

Vehicle Inspection Report

สรุปผลการตรวจสภาพรถ (Inspection Summary)

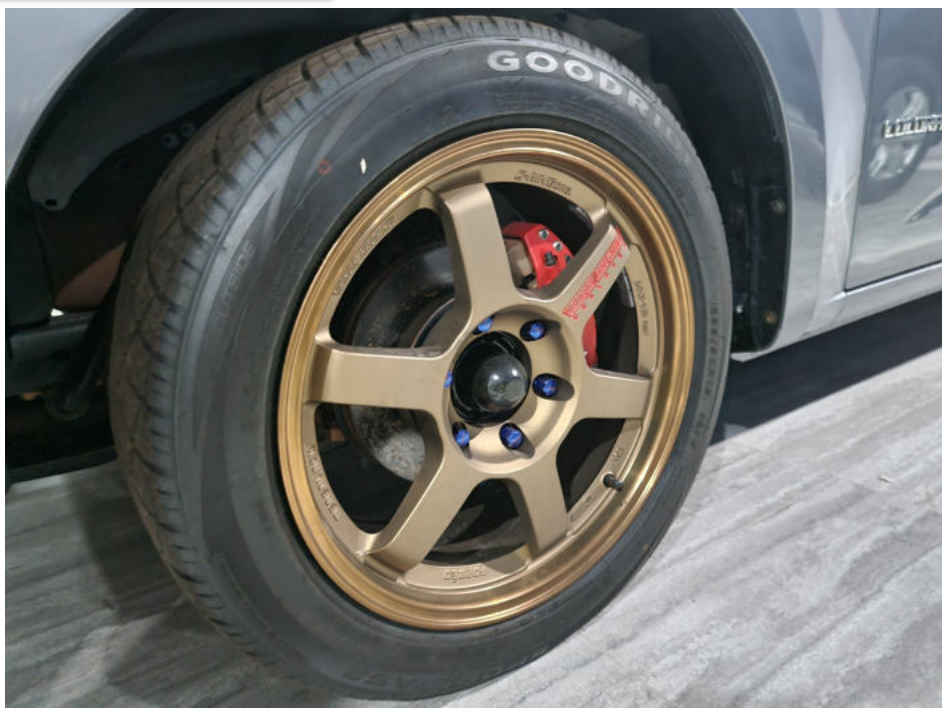
ขอบยาง ล้อ

ดี (Good)
