I023/0188-71

BMW X5 SDRIVE 20d

Nov 8, 2023

Vehicle Inspection Report สรุปผลการตรวจสภาพรถ (Inspection Summary)

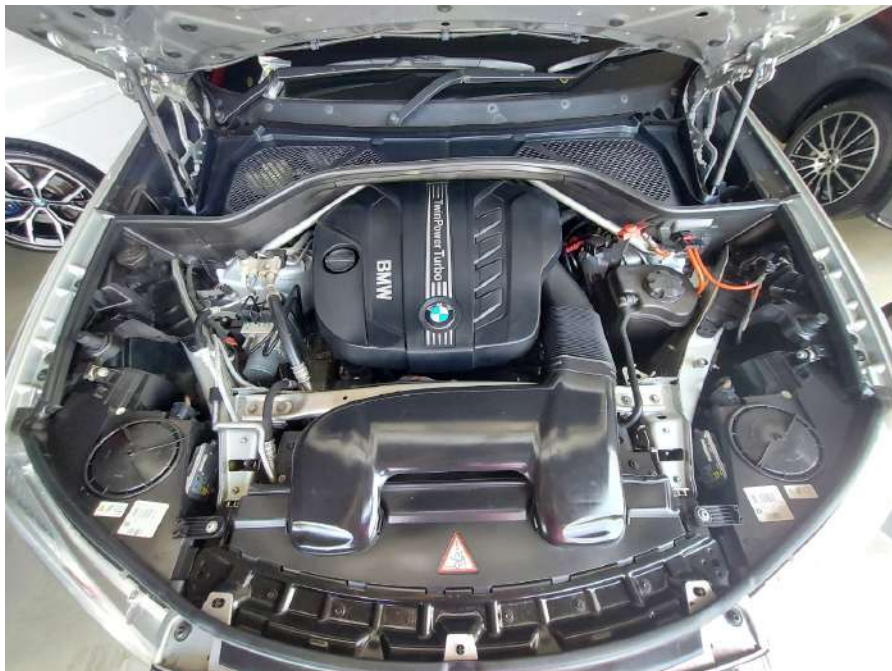
ภาพห้องเครื่อง

การทดสอบ แบตเตอรี่ Battery Test

Voltage	11.79	V
Rating	650	CCA
Current	350	CCA
Internal resistance	11.26	mΩ
State of Charge	35	%
State of Health	26	%
Status	REPLACE

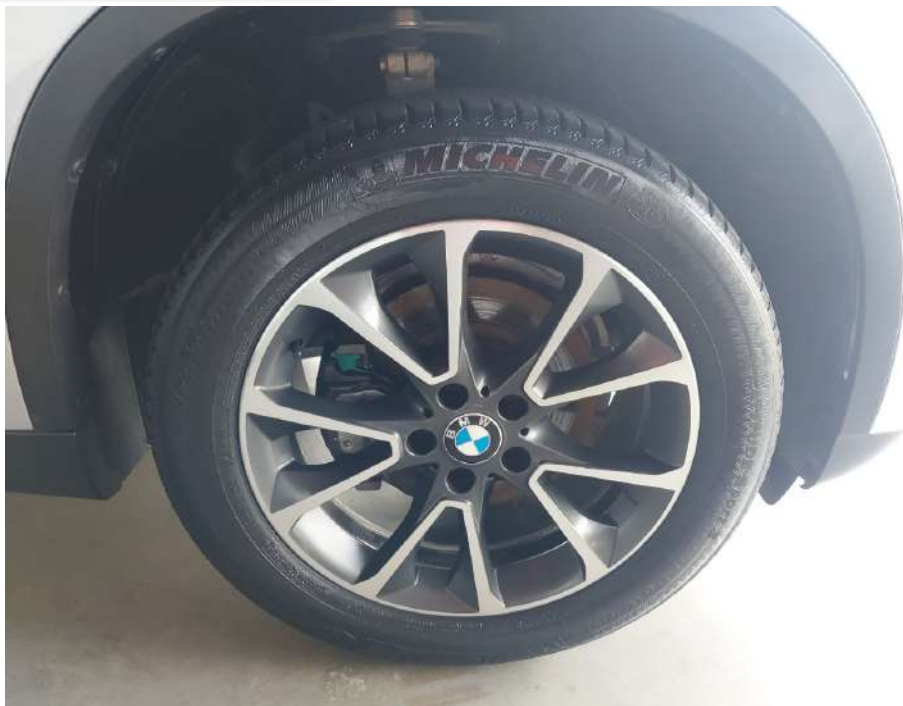
ขอบยาง ล้อ

รายการตรวจ 8 รายการ	สถานะ
5.1 สภาพยางรถยนต์, สปีดาร์/ปีผลิต Tires Appearance, Year	ดี (Good)
5.2 สภาพล้อ, ฝาครอบล้อ Wheel Rims Appearance	ดี (Good)
5.3 ล้อและยางอะไหล่ Spare Tire & Rim	ดี (Good)
5.4 คาลิเปอร์เบรก และท่อน้ำมัน Brake Hose Callipers & Pipes	ดี (Good)
5.5 ผ้าดิสเบรก (หน้า/หลัง) Brake Pads (Front/Rear)	ดี (Good)
5.6 จานดิสเบรก (หน้า/หลัง) Brake Discs (Front/Rear)	ดี (Good)
5.7 ดรัมเบรกล้อหลัง Brakes and Drums any No Leakage	ดี (Good)
5.8 การทำงานของเบรกมือ Park Brake function	ดี (Good)

28/21
