Vehicle Inspection Report

สรุปผลการตรวจสอบ (Inspection Summary)

ยี่ห้อ/รุ่น (Brand/Model): TOYOTA COMMUTER 2.5 MT	วันที่ตรวจสอบรถยนต์ (Date of Inspection): 04-10-61
หมายเลขตัวถัง (VIN): JTFSS22P600127335	เลขคำขอบริการ (Job No.): I018/092-031
หมายเลขเครื่องยนต์ (Engine No.): 2KD A168469	Vehicle Picture:

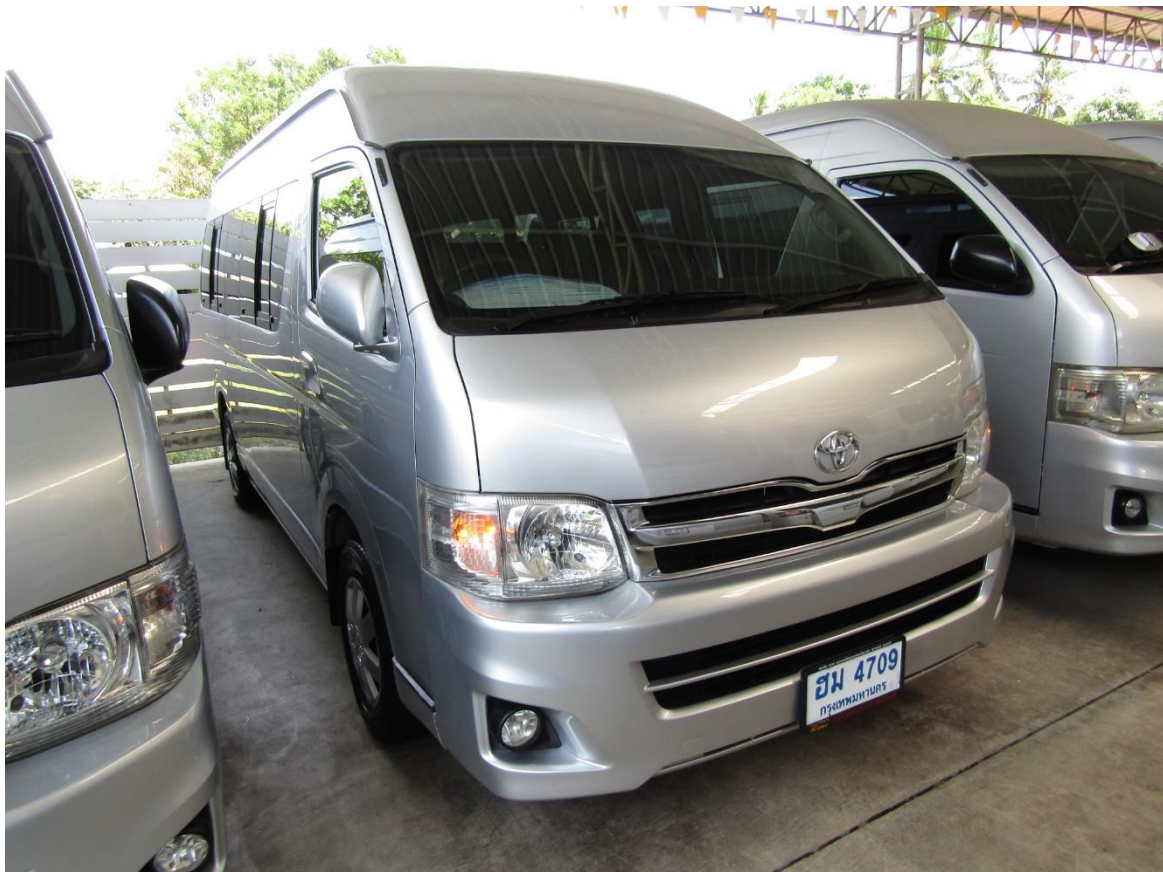
ภาพภายนอก - Exterior Visual Details:

อื่นๆเพิ่มเติม Others	หนังหุ้มประตูหลังขาด

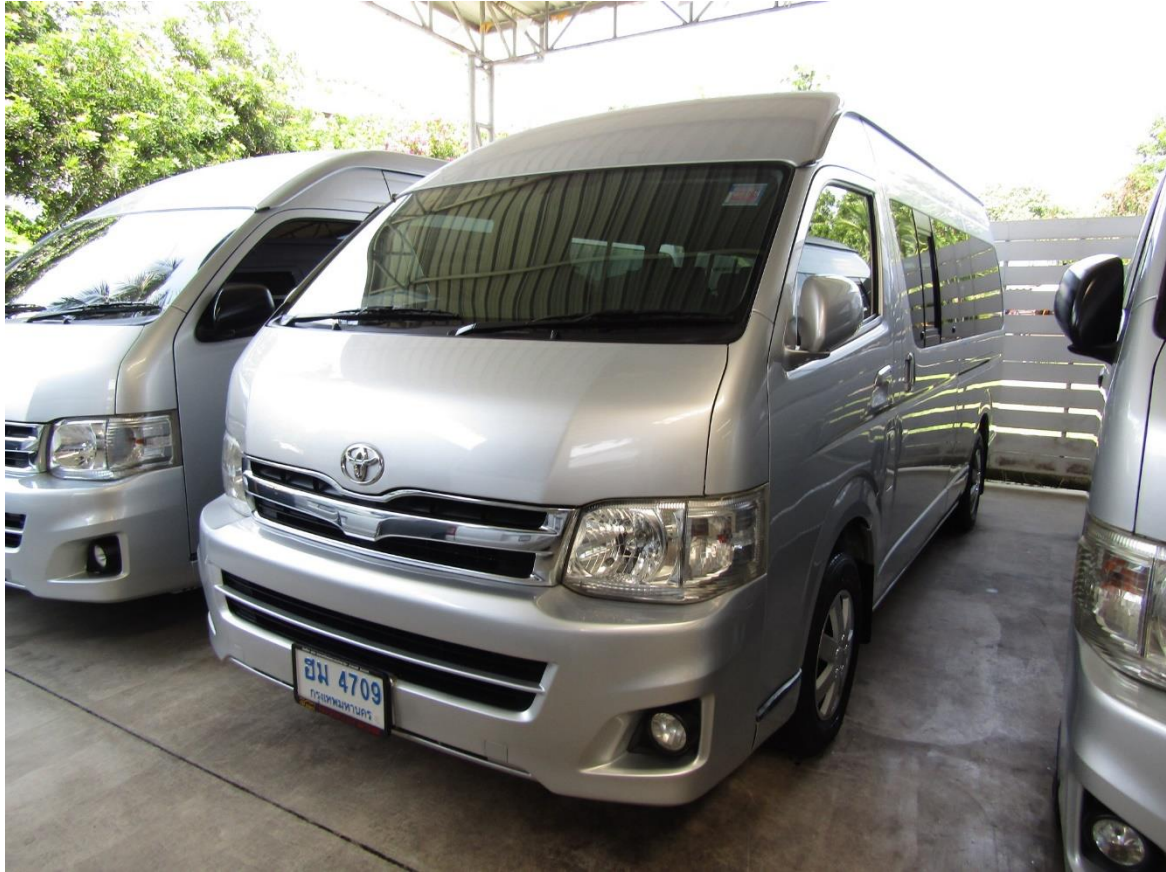
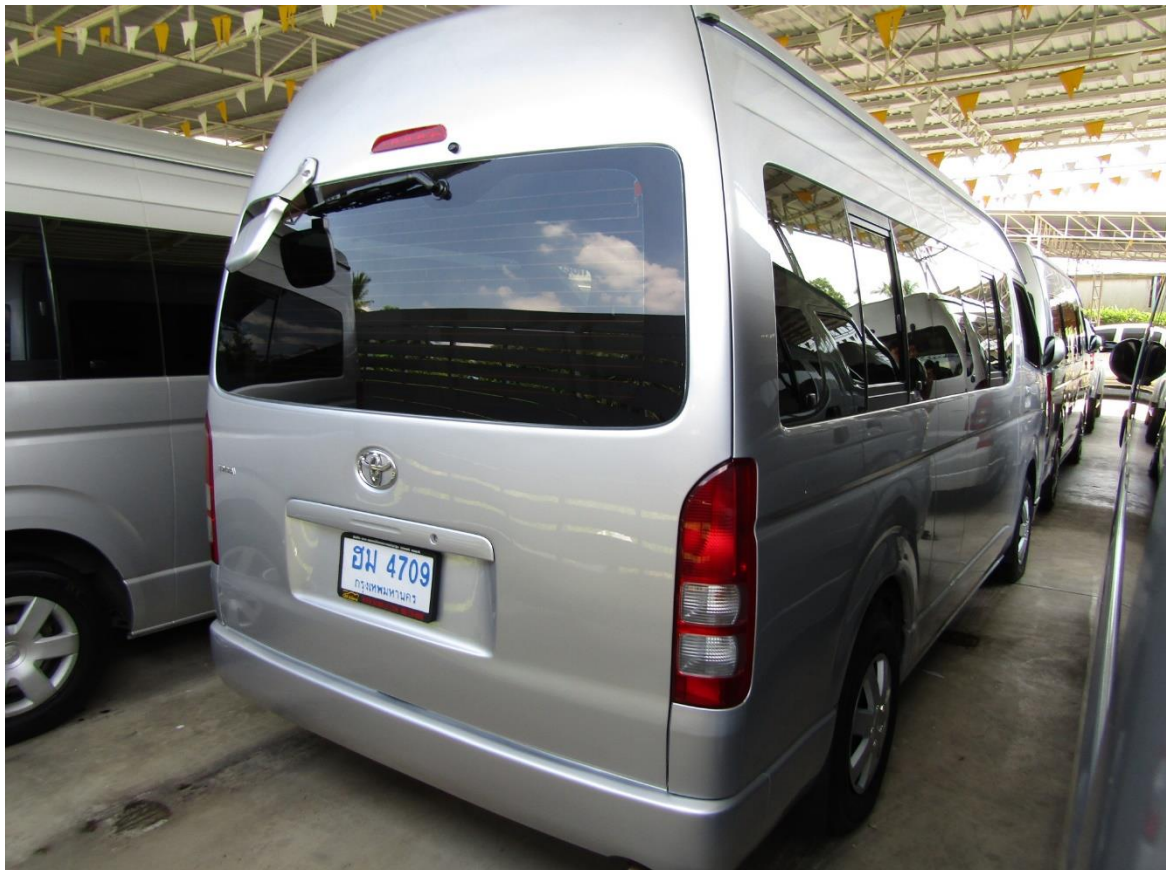
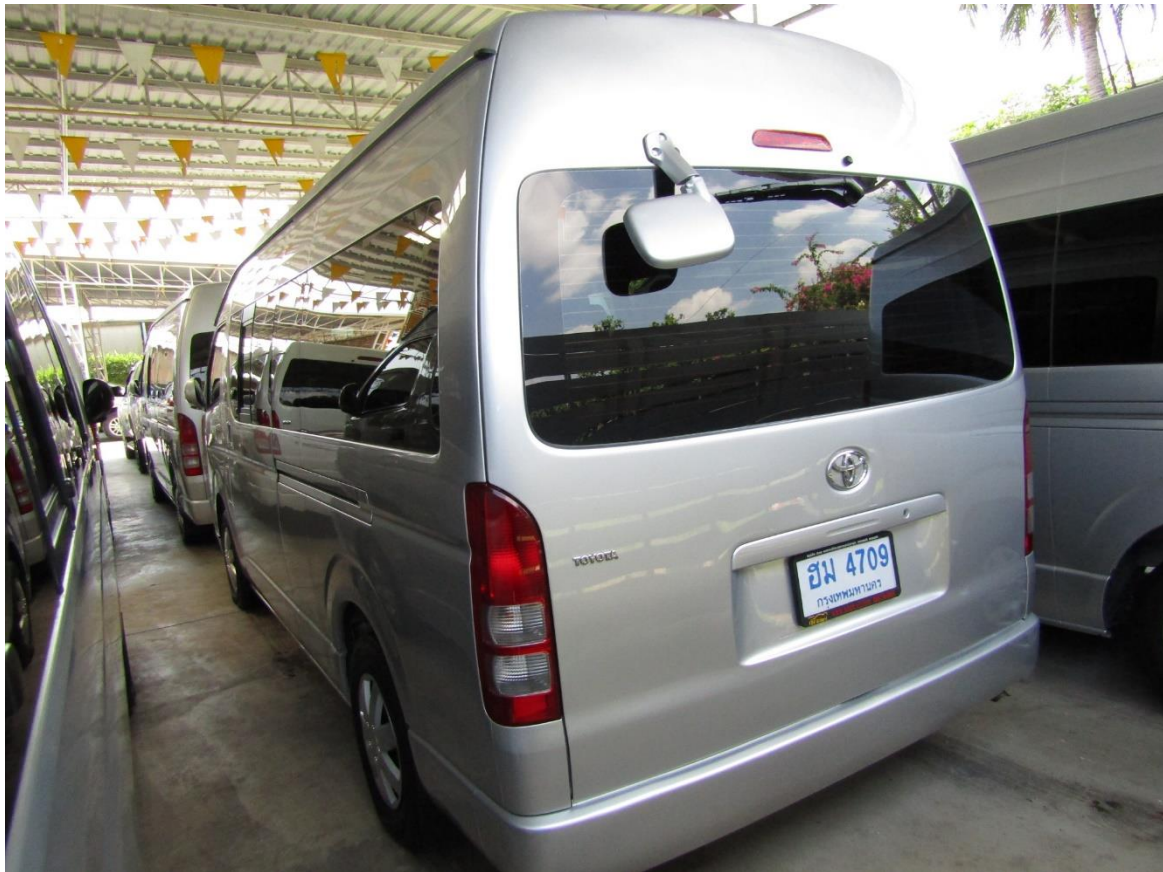
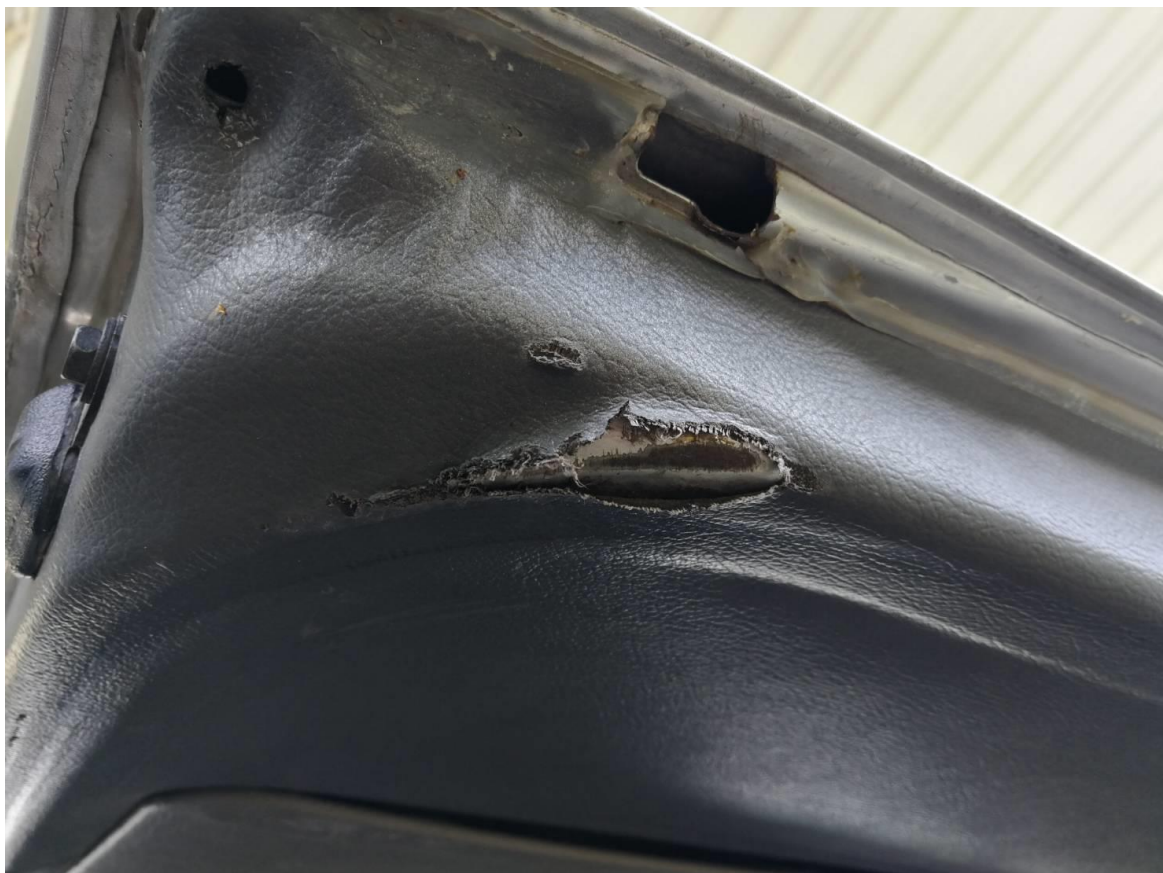
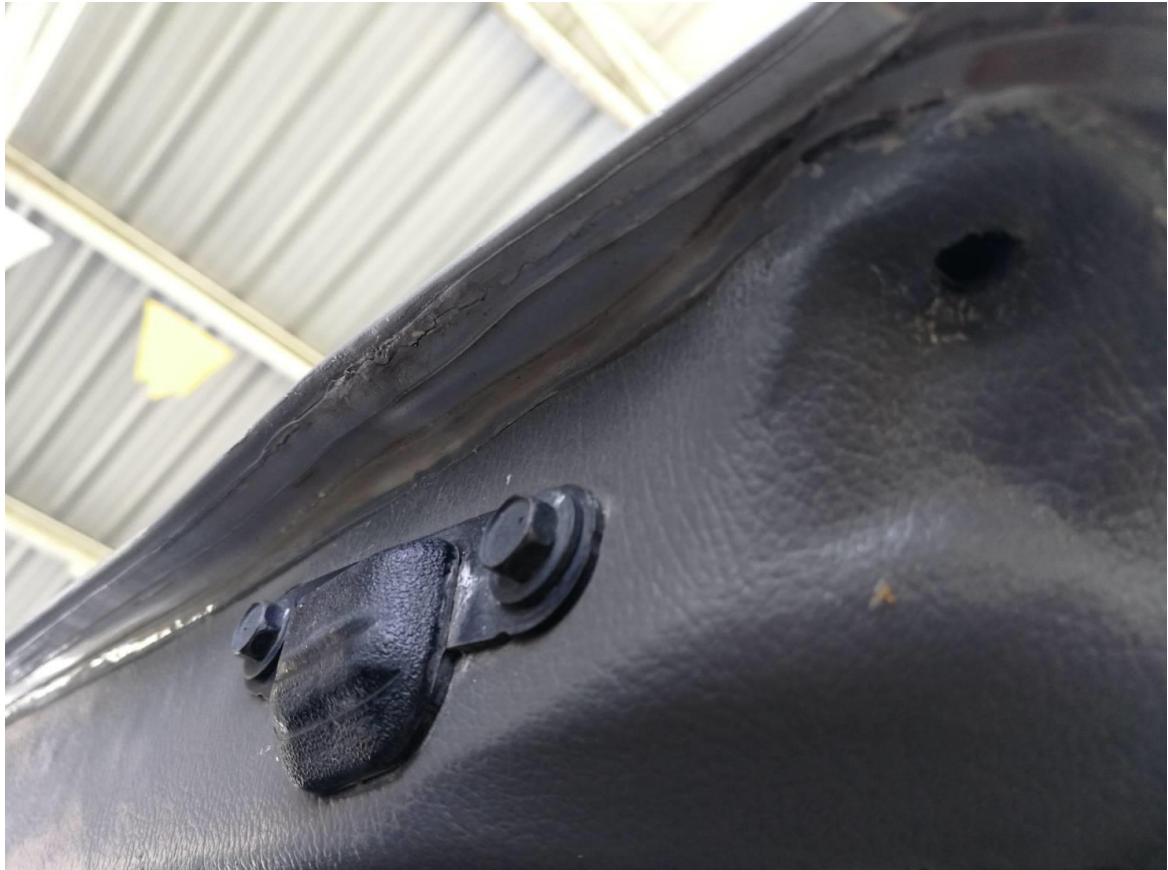
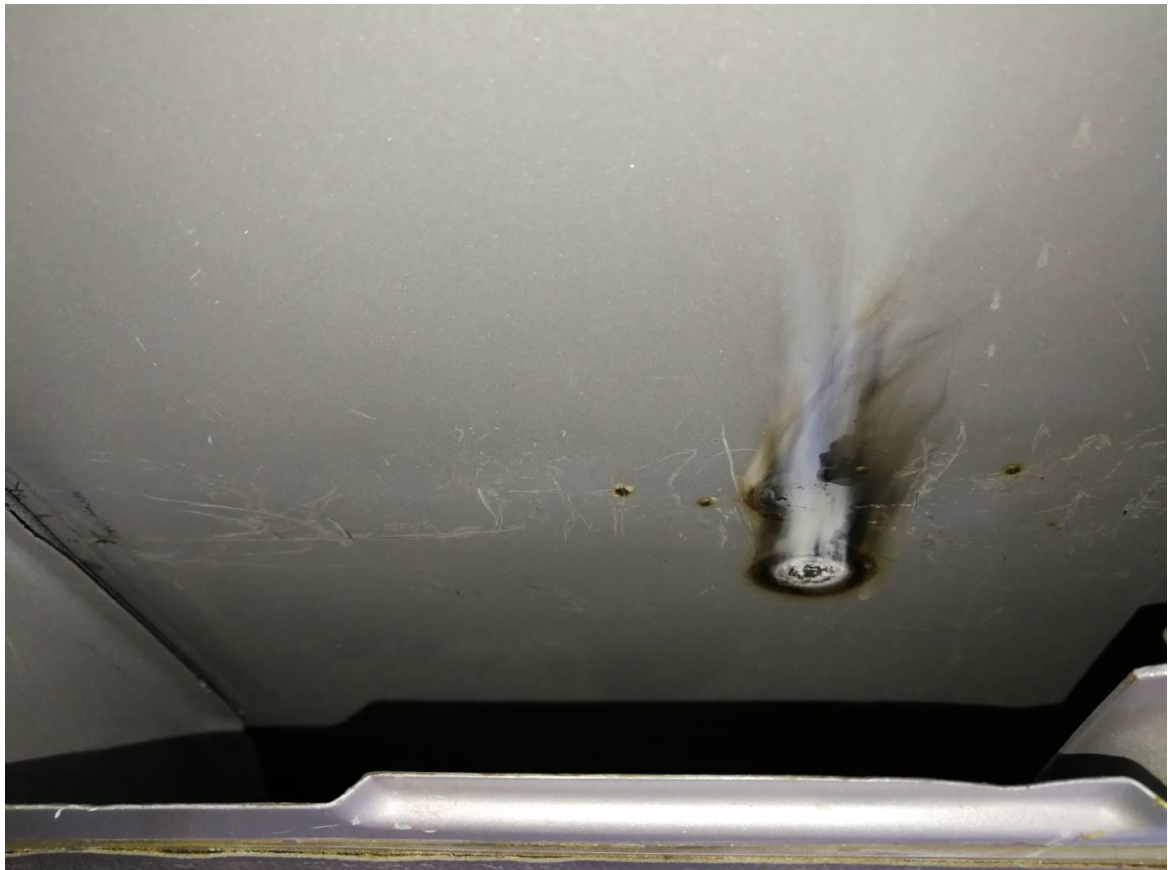
ภาพภายนอก (ต่อ) - Exterior Visual Details (Continued):

แก้มบังโคลนหลังขวา Rear Right Wing	สภาพดี (มีการแก้ไขด้านใน)

ประตูท้าย,ฝากระโปรงท้าย Rear Tail Gate	สภาพดี (มีการแก้ไขด้านใน)

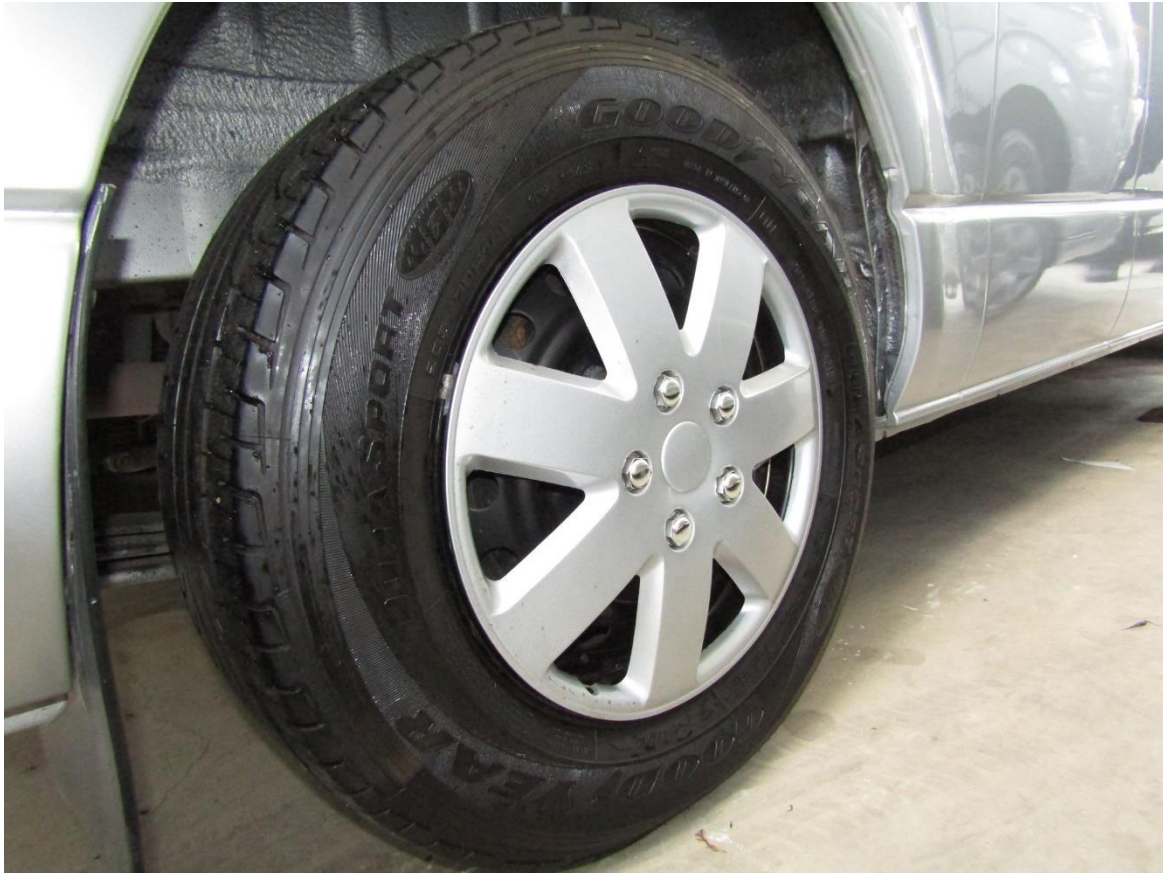
ภาพโดยรวมของยาง ล้อ และ เบรค - Tyres, Wheels & Brakes Visual Details:

จานดิสเบรค Brake Discs (Front/Rear)	ควรเจียจานเบรคครั้งต่อไปที่เปลี่ยนผ้าเบรค
