1024/0079-6

Ford Everest 3.2 Titanium 4WD

Mar 26, 2024

Vehicle Inspection Report สรุปผลการตรวจสภาพรถ (Inspection Summary)

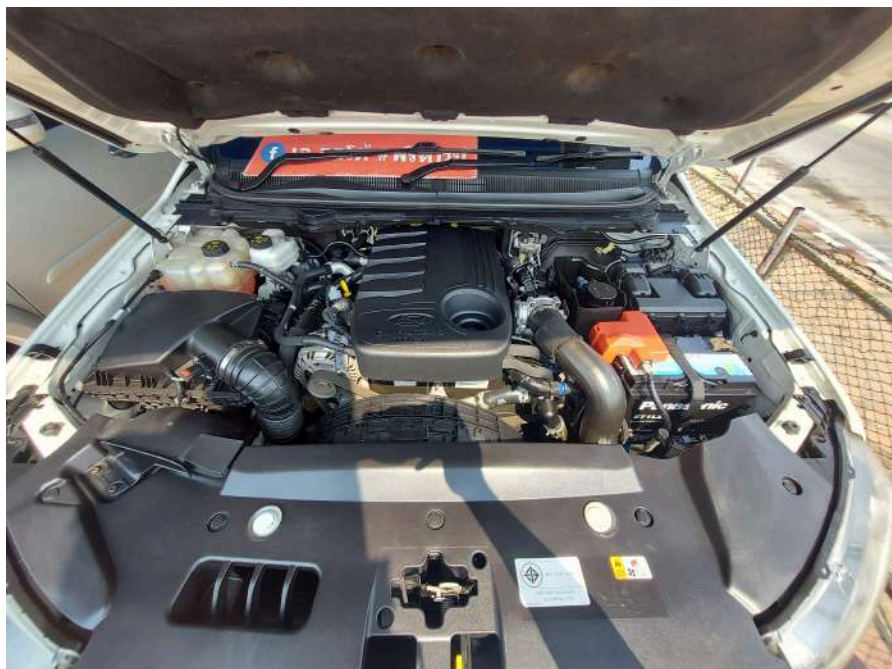
ภาพห้องเครื่อง

Voltage	12.41	V
Rating	600	CCA
Current	352	CCA
Internal resistance	7.94	mΩ
State of Charge	61	%
State of Health	94	%
Status	REPLACE

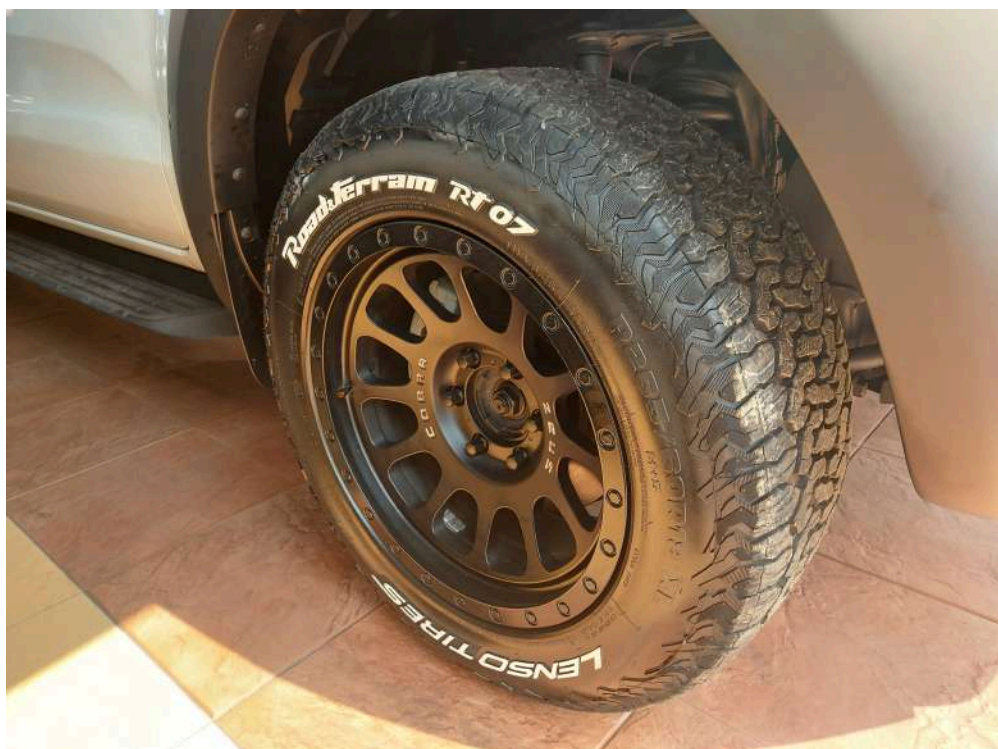
ขอบยาง ล้อ

15/23
