เลขคำขอบริการ (Job No.) :: I021/0037-2

Oct 6, 2021

MAZDA 2 1.3 High Connect Sedan

# Vehicle Inspection Report

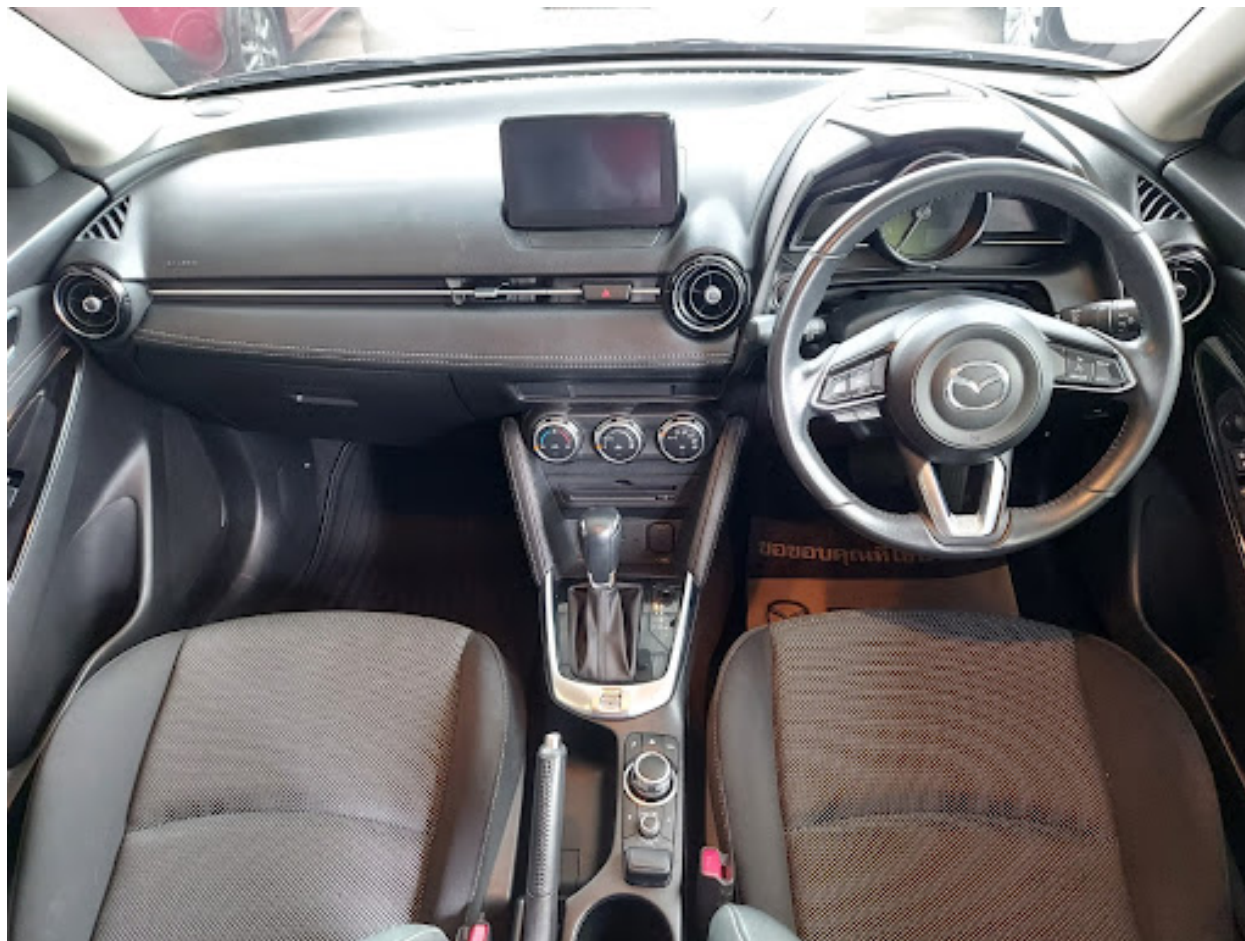
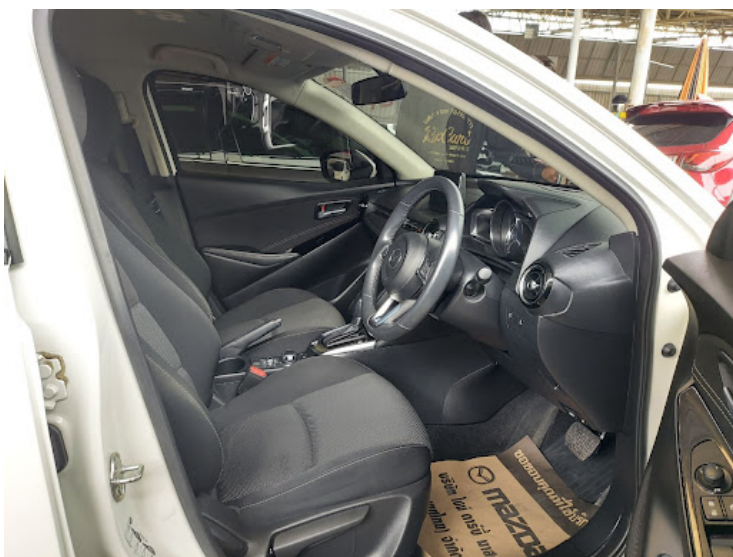
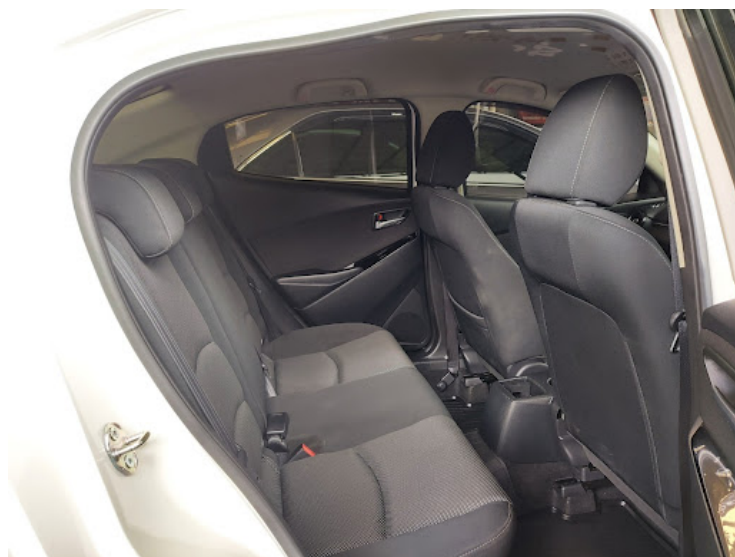
### ภาพภายใน

รถสภาพดี โครงสร้างไม่เคยมีอุบัติเหตุ ไม่เคยจมน้ำ และไฟไหม้

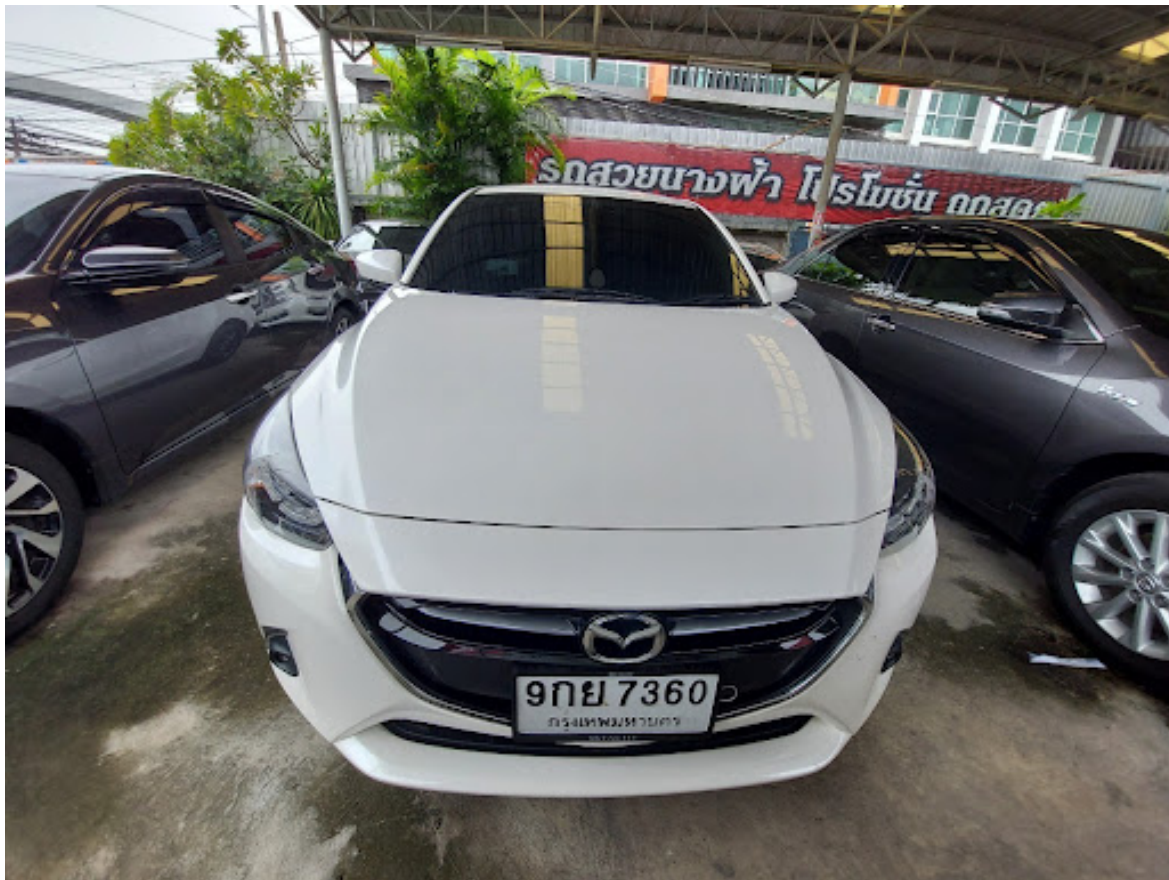
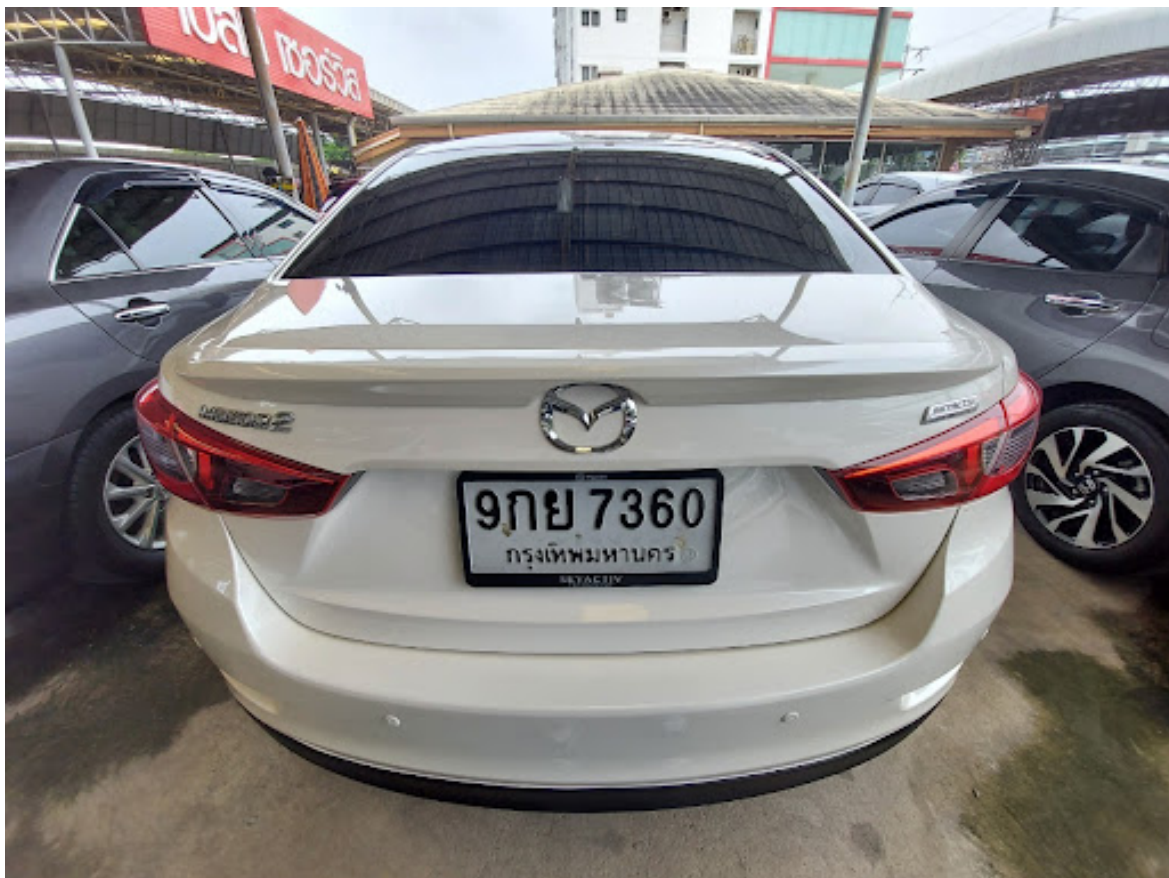
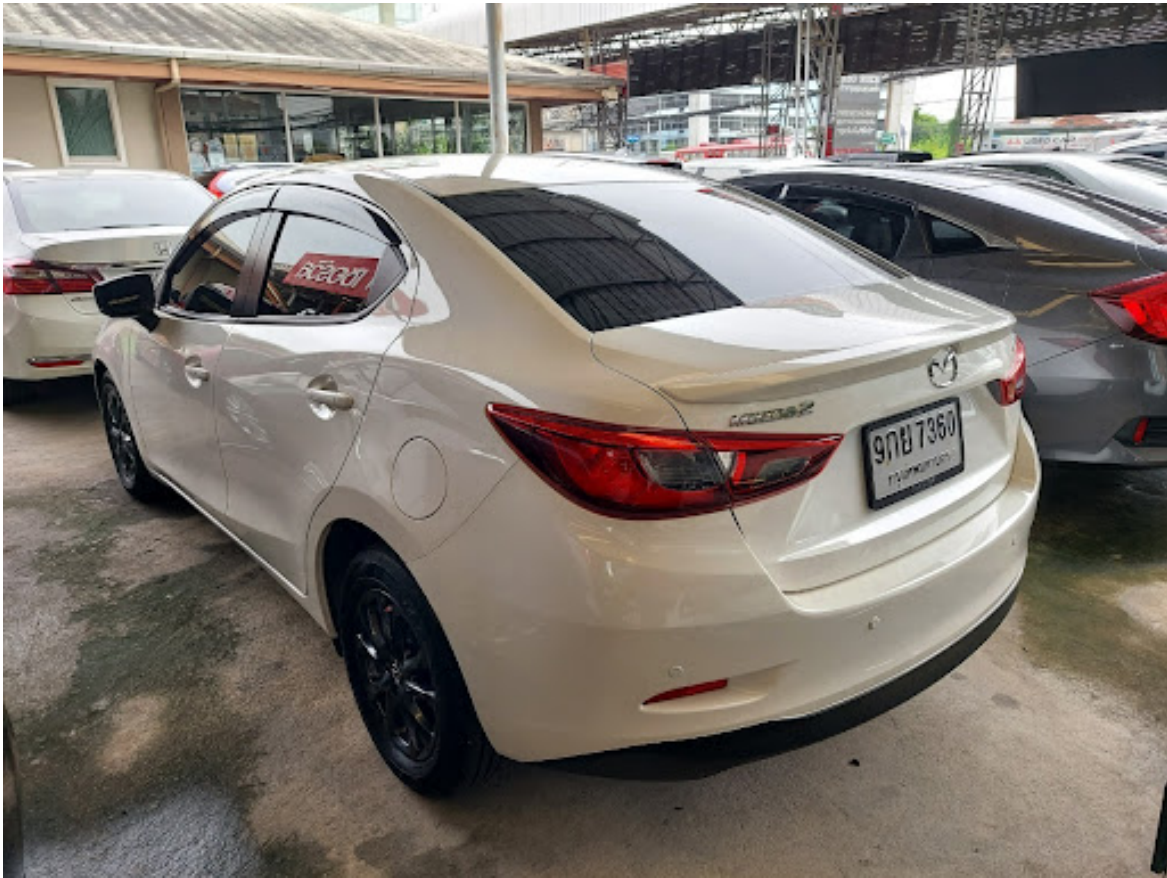
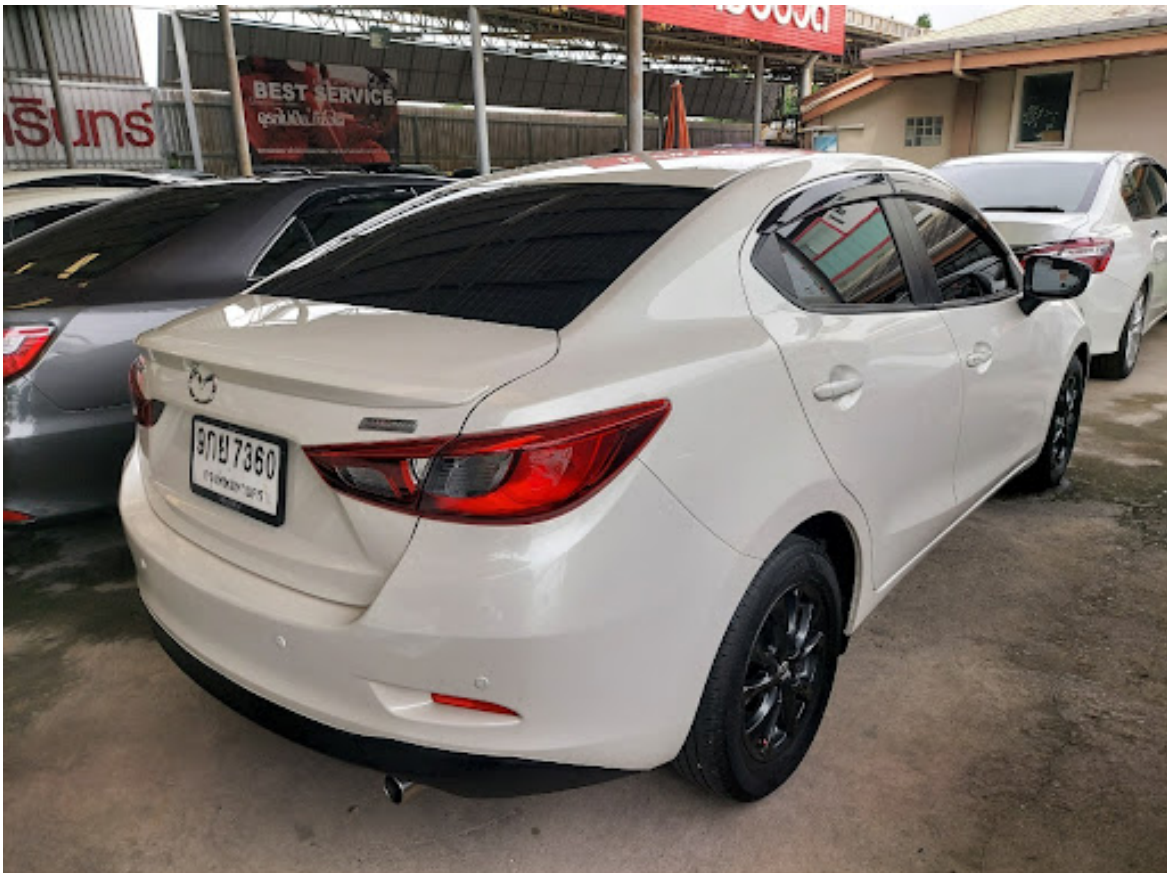
### ภาพภายนอก

รถสภาพดี โครงสร้างไม่เคยมีอุบัติเหตุ ไม่เคยจมน้ำ และไฟใหม่

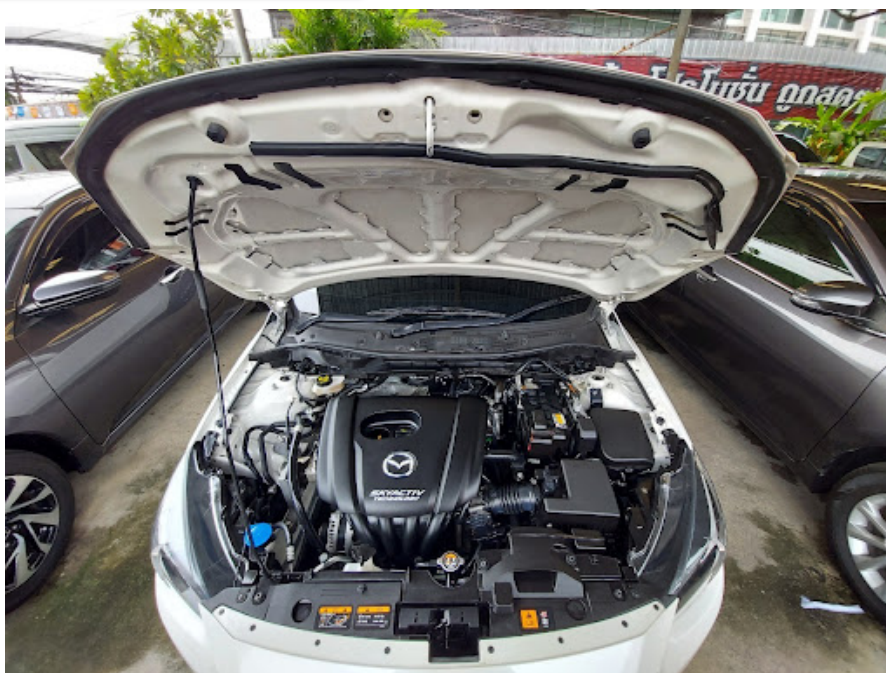
### ภาพห้องเครื่อง

สภาพดี พร้อมใช้งาน

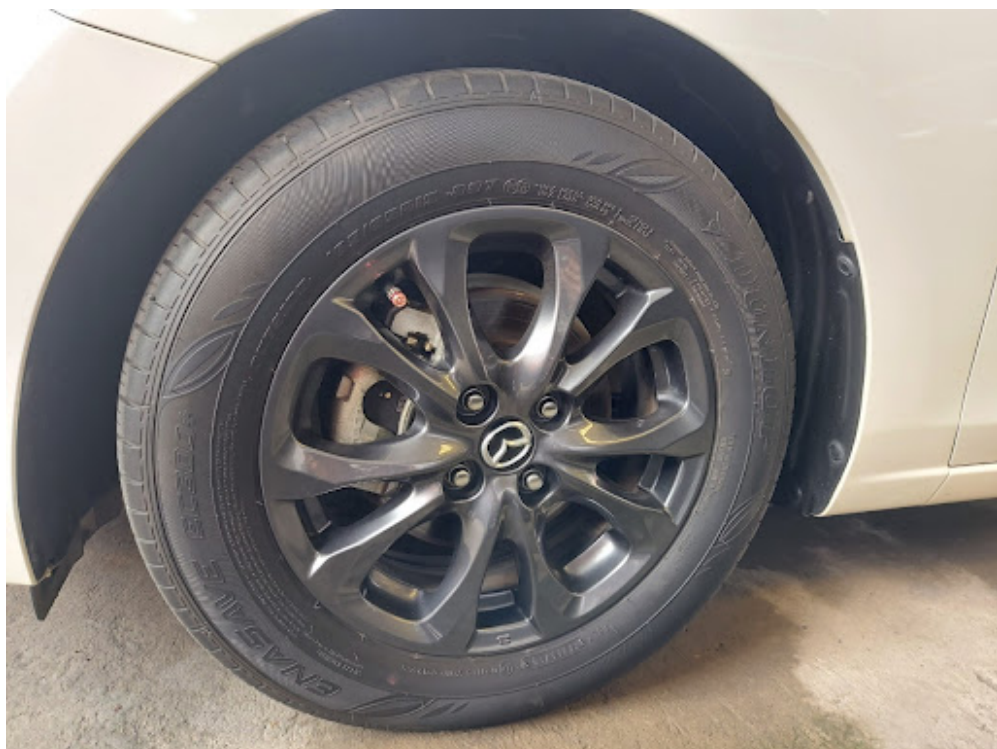
ขอบยาง ล้อ

ปีผลิตยาง ปี2019 สัปดาห์ที่34
