# Vehicle Inspection Report

## สรุปผลการตรวจสอบ (Inspection Summary)

ยี่ห้อ/รุ่น (Brand/Model): VOLKSWAGEN CARAVELLE 2.0 AT	วันที่ตรวจสอบรถยนต์ (Date of Inspection): 15-12-63
หมายเลขตัวถัง (VIN): WV2ZZZ7HZBH134664	เลขคำขอบริการ (Job No.): I020/0148-03
หมายเลขเครื่องยนต์ (Engine No.): CFC032903	Vehicle Picture:  
ปีที่ผลิต (Build Date): 2011	
สีรถ (Color): ขาว	
ระยะการใช้งาน(Mileage): 75,067 กม.	
หมายเลขทะเบียน (No. Plate): ฮบ 8186 กทม.	
วันครบกำหนดชำระภาษี (Registration Expiry): 17 ก.พ. 64	
ชื่อลูกค้า (Customer Name): บริษัท แมคคอย ออโต้เอ็กซ์เพิร์ท จำกัด	
ที่อยู่(Address): เลียบทางด่วนวงแหวนกาญจนาภิเษก	
โทรศัพท์ (Tel): 096-060-5966	
สถานที่ตรวจสอบรถ (Inspection Place): บริษัท แมคคอย ออโต้เอ็กซ์เพิร์ท จำกัด

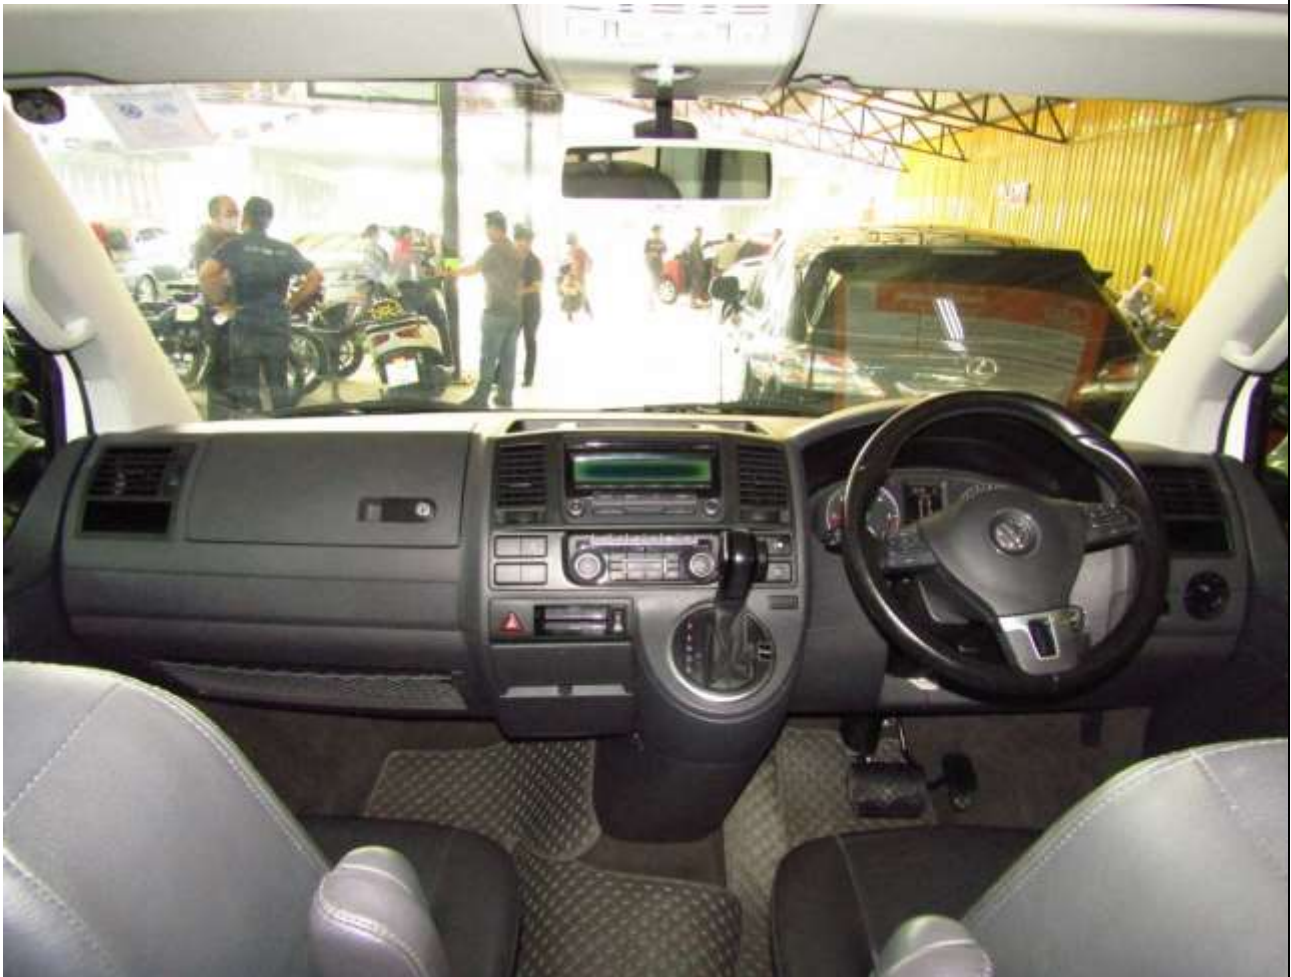
### ภาพภายในด้านหน้า หลัง และ จุดบกพร่อง - Interior Visual Details (Front, Rear and/or Defect):

ที่นั่ง สภาพ Seat Appearance	สภาพดีตามอายุการใช้งาน
 	การทำงาน การปรับ และการล็อก เบาะ Seat Adjust functional	ทำงานได้ดี
 	สภาพ รางได้เบาะ Seat slide adjust rail	สภาพดีตามอายุการใช้งาน
 	เข็มขัดนิรภัย Seat Belts	สภาพดีตามอายุการใช้งาน

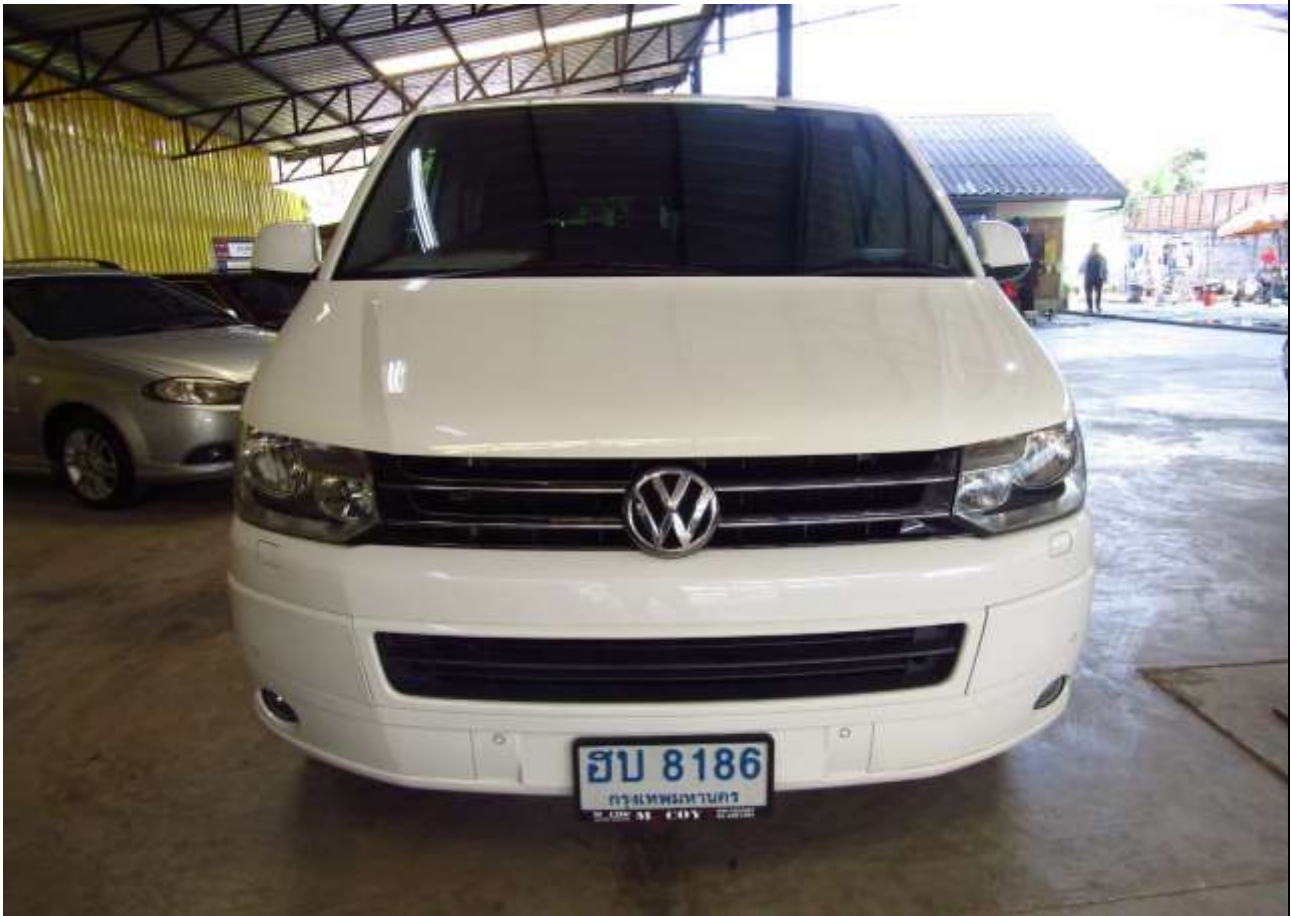
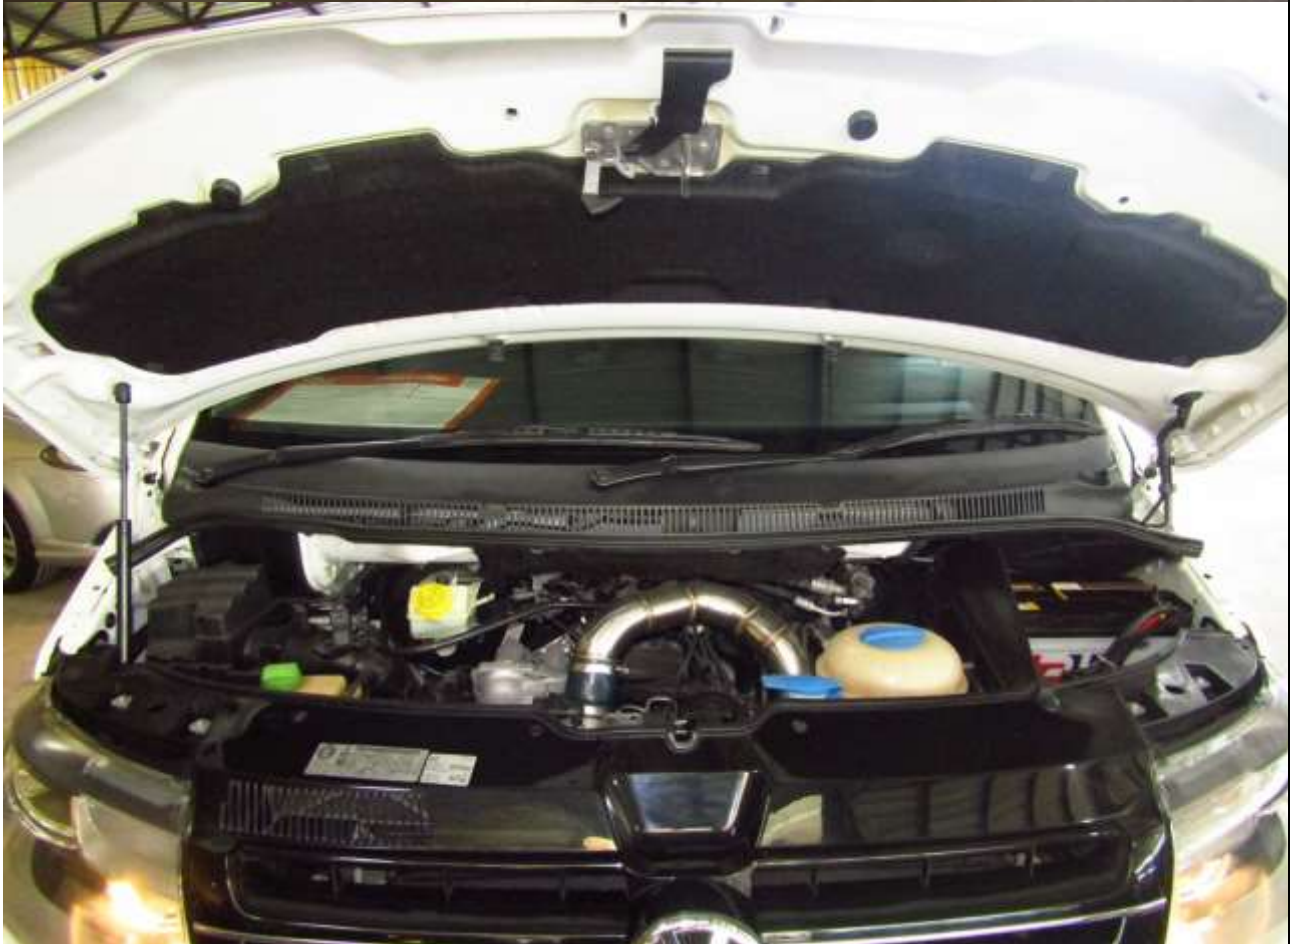
ภาพภายนอก - Exterior Visual Details:

กันชนหน้า Front Bumper	สภาพดี
 	คาน รับกันชนหน้า (ขวา) Front Side Member (Right) Appearance	สภาพดี
 	คาน รับกันชนหน้า (ซ้าย) Front Side Member (Left) Appearance	สภาพดี
 	ฝากระโปรงหน้ารถ Bonnet	สภาพดี
 	กระจกบังลมหน้า Windshield	สภาพดี
 	หลังคา Roof	สภาพดี
 	สภาพ และการทำงาน หลังคาชั้นรูป หลังคาเปิดประทุน Sunroof/Convertible functional and appearance	สภาพดี
 	ประตูหน้าขวา Front Right Door	สภาพดี
 	ประตูหลังขวา Rear Right Door	สภาพดี
 	ประตูเลื่อนด้านขวา Sliding Right Door	N/A
 	บันไดขายน้าด้านขวา Right Rocker Panel	สภาพดี
 	ประตูหน้าซ้าย Front Left Door	สภาพดี
 	ประตูหลังซ้าย Rear Left Door	สภาพดี
 	ประตูเลื่อนด้านซ้าย Sliding Left Door	N/A
