I023/0087-29

MG HS 1.5 X

16 มี.ค. 2023

## Vehicle Inspection Report สรุปผลการตรวจสภาพรถ (Inspection Summary)

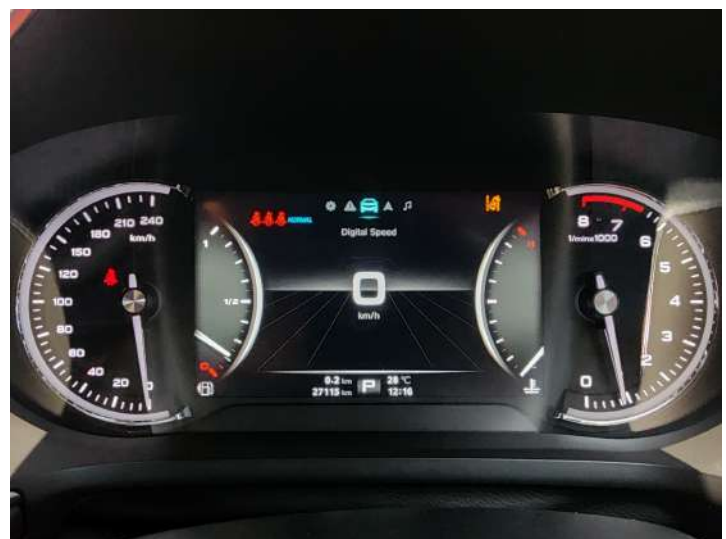
### รูปเลขไมล์ (Mileage Picture) : ▾

27115

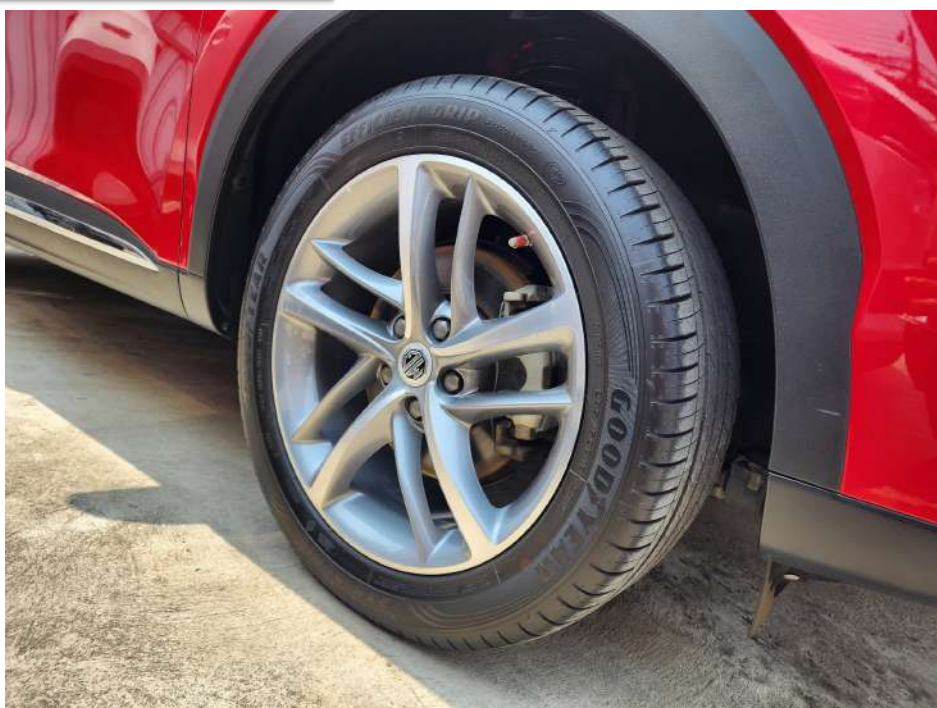
#### ขอบยาง ล้อ

45/19
