Vehicle Inspection Report

| ยี่ห้อ/รุ่น (Brand/Model): TOYOYA FORTUNER 2.8 AT | วันที่ตรวจสอบรถยนต์ (Date of Inspection): 18.9.61 |
| หมายเลขตัวถัง (VIN): MROHA3FS400021056 | เลขคำขอบริการ (Job No.): I018/171-004 |

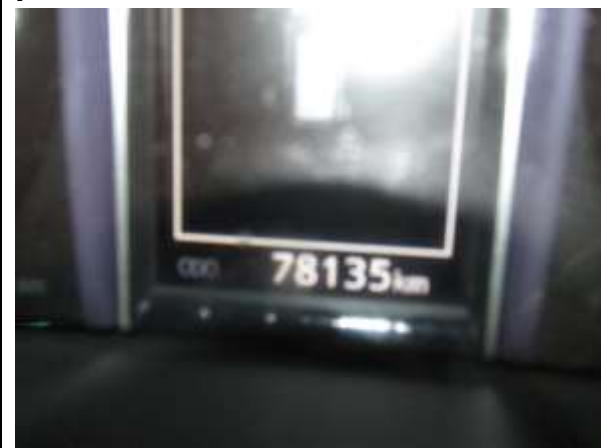
รูปเลขไมล์ (Mileage Picture):

| ระยะการใช้งาน (Mileage): 78,135 กม. | |

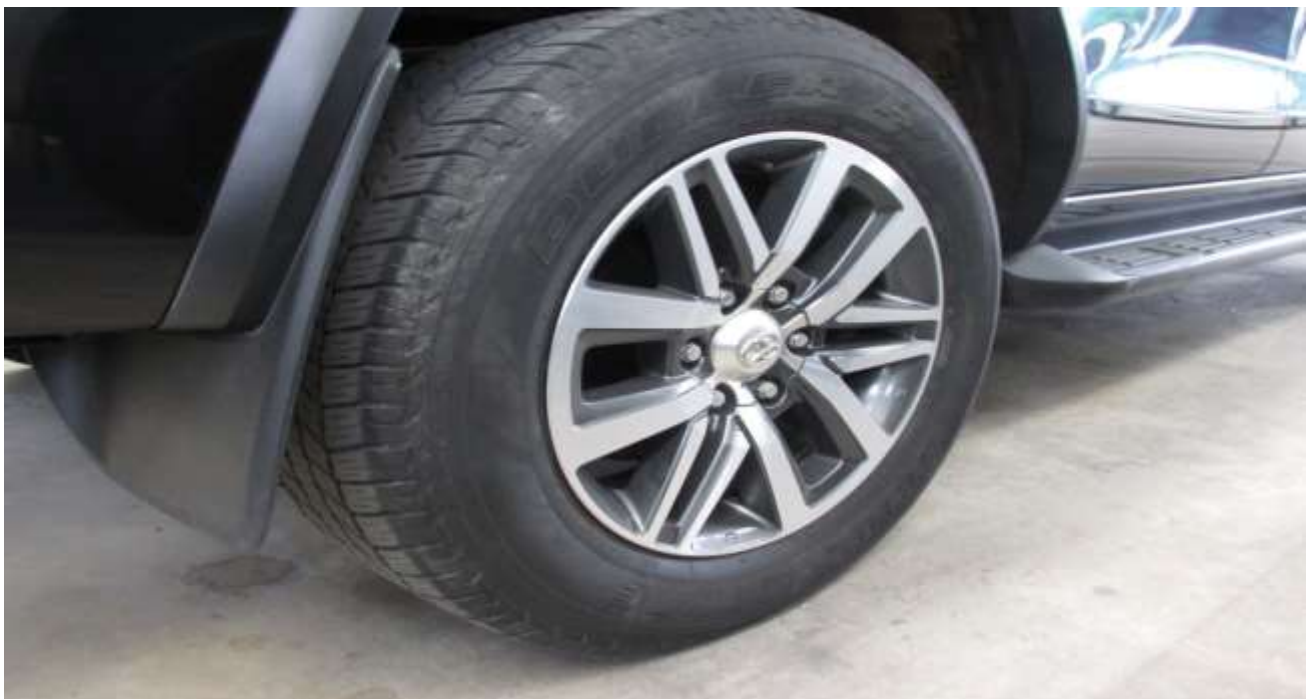
ภาพโดยรวมของยาง ล้อ และ เบรค - Tyres, Wheels & Brakes Visual Details:

| | จานดิสเบรค(หน้า/หลัง) Brake Discs (Front/Rear) | ควรเจียจานเบรคครั้งต่อไปที่เปลี่ยนผ้าเบรค |
