I021/0036-53

Nov 2, 2021

HONDA CIVIC 1.8

Vehicle Inspection Report

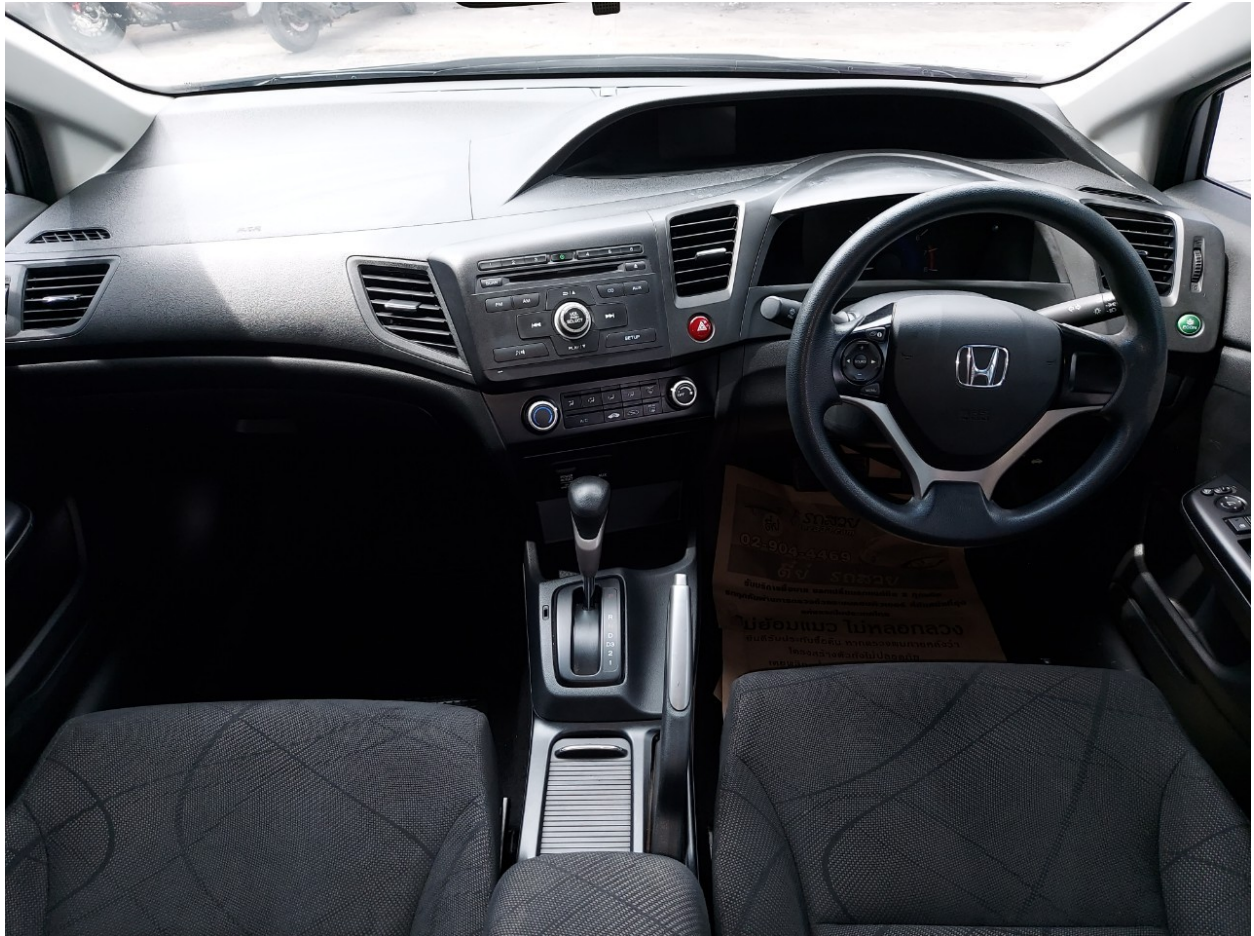
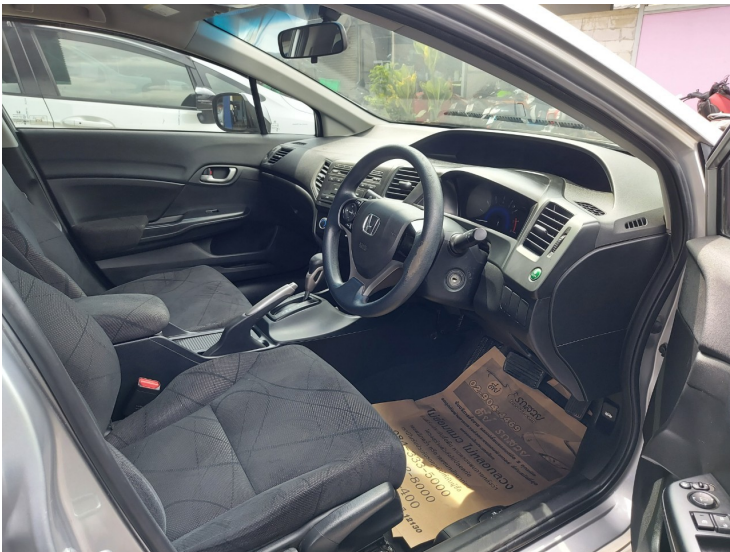
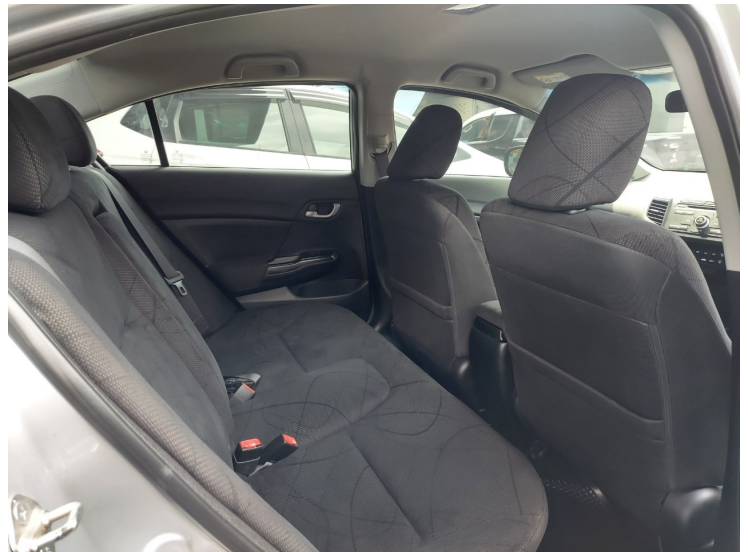
ภาพภายใน

รถสภาพดี โครงสร้างไม่เคยมีอุบัติเหตุ ไม่เคยจมน้ำและไฟไหม้

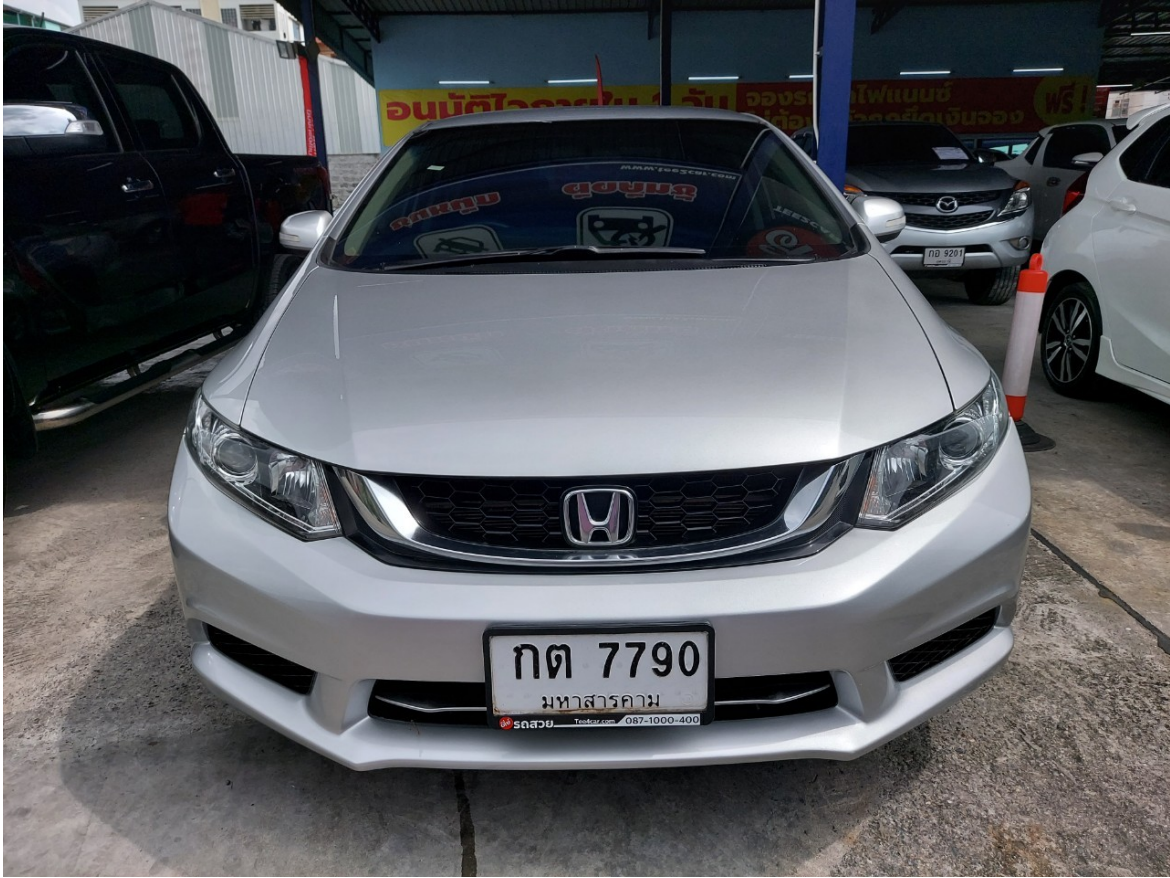
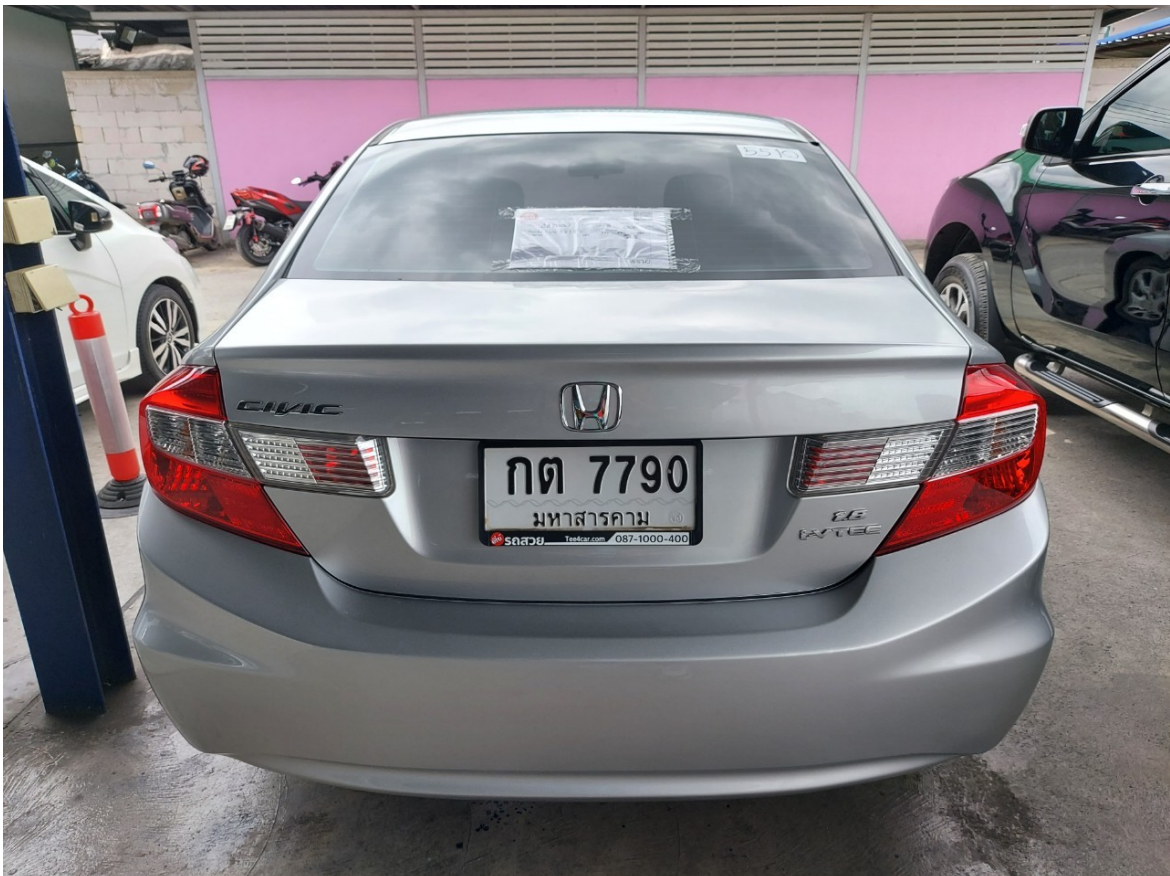
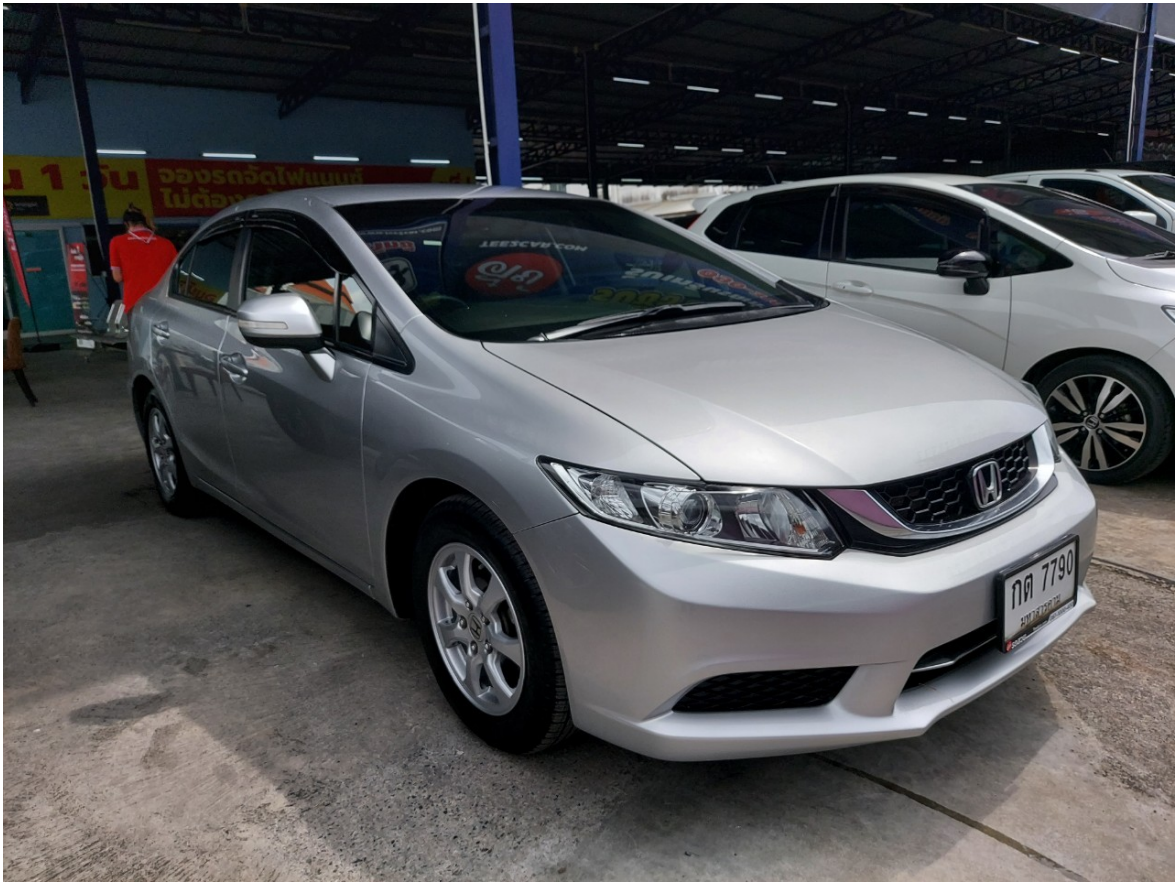
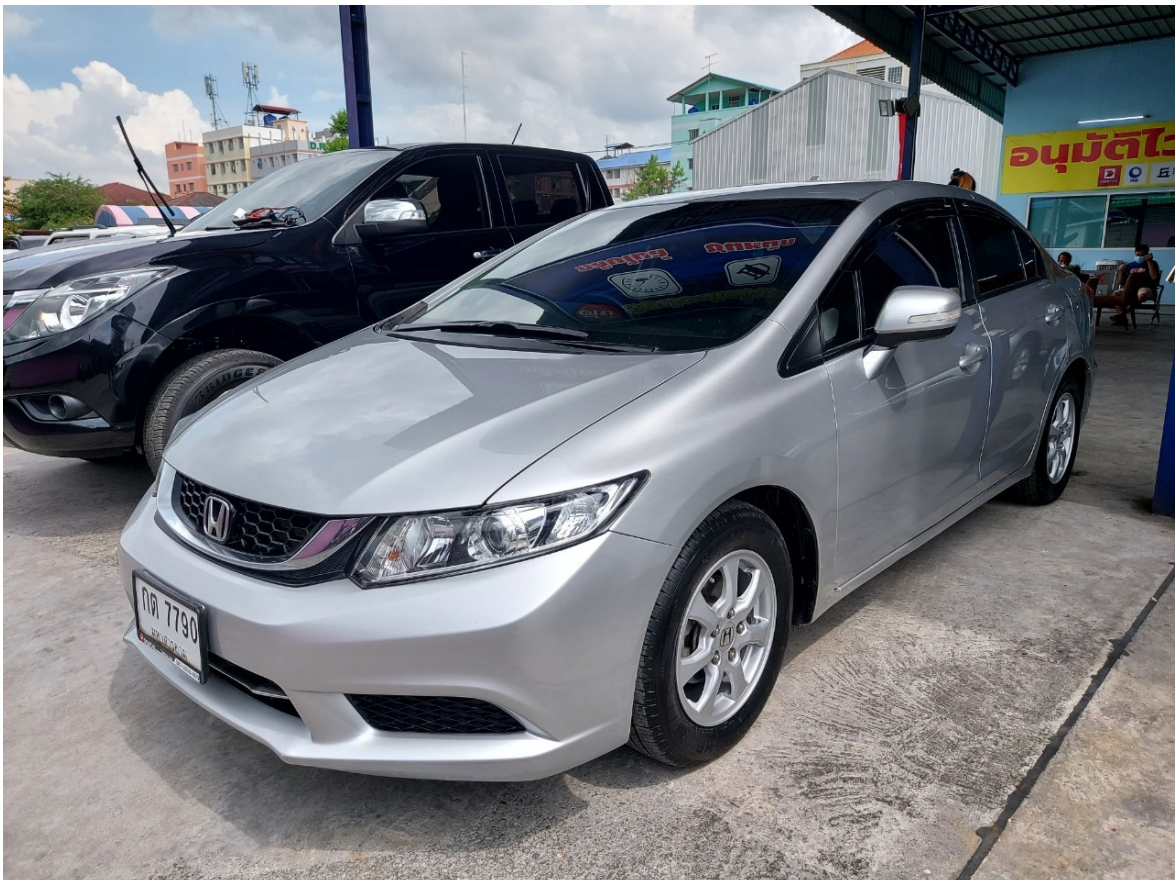
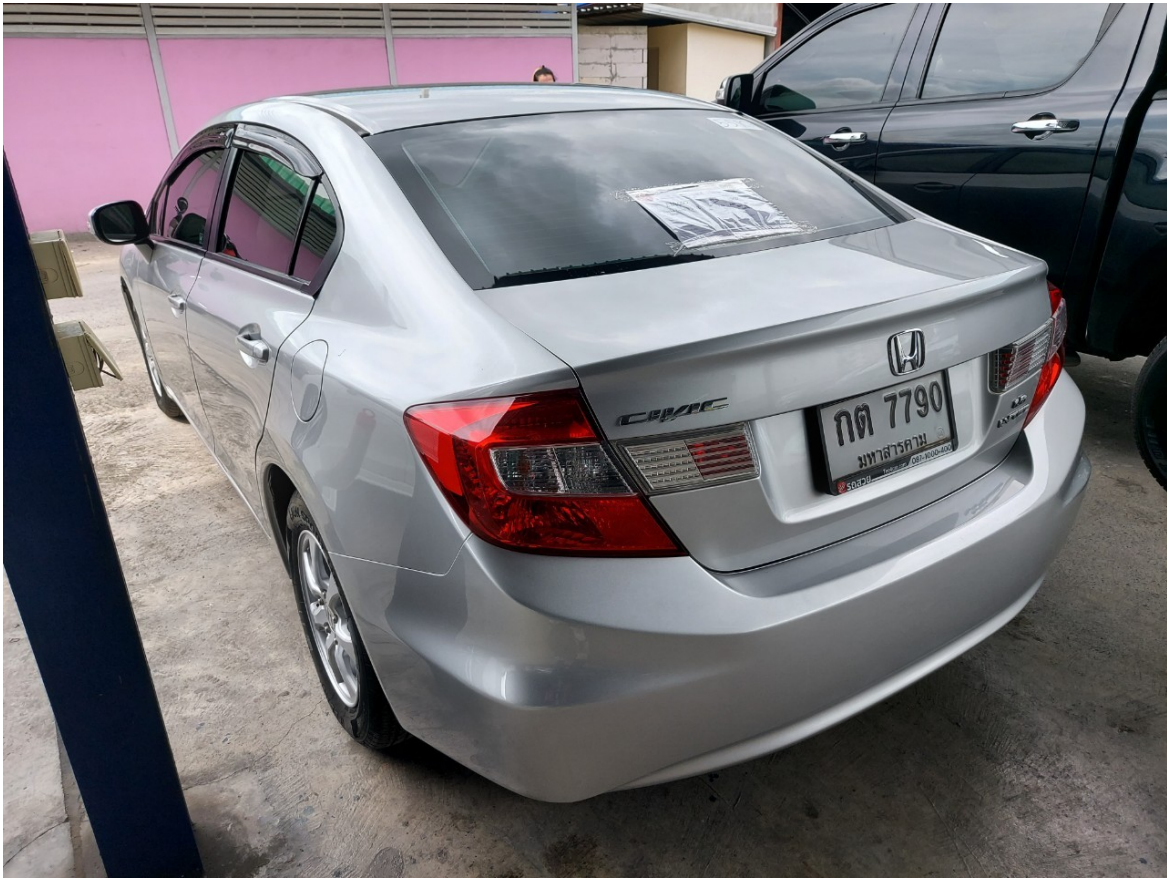
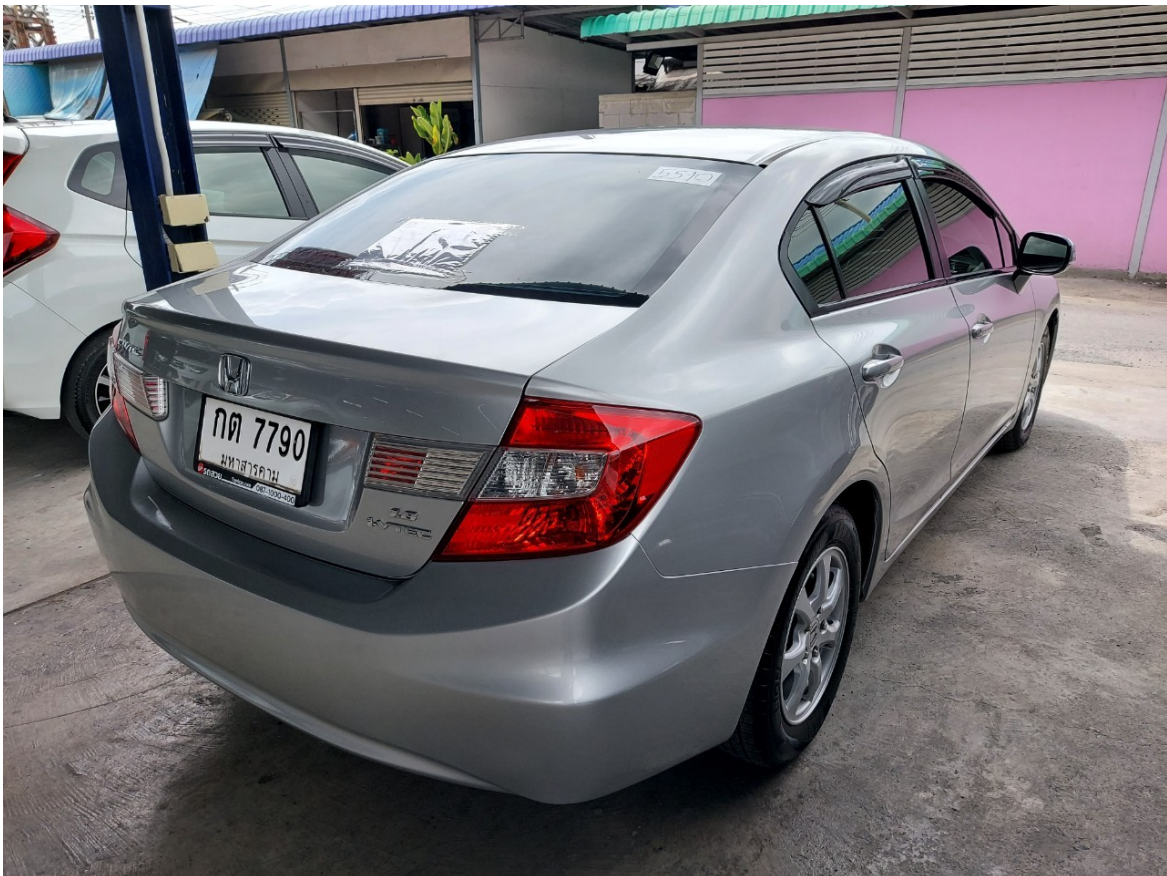
ภาพภายนอก

รถสภาพดี โครงสร้างไม่เคยมีอุบัติเหตุ ไม่เคยจมน้ำและไฟไหม้
