# Vehicle Inspection Report

## สรุปผลการตรวจสอบ (Inspection Summary)

ยี่ห้อ/รุ่น (Make/Model): BMW 320i Luxury	วันที่ตรวจสอบรถยนต์ (Date of Inspection): 20.02.61
เลขตัวถัง (VIN): MMF3F15090J115855	เลขคำขอบริการ (Job No.) : I018/0018-0129
เลขเครื่องยนต์ (Engine No.): A4080332	Vehicle Picture:

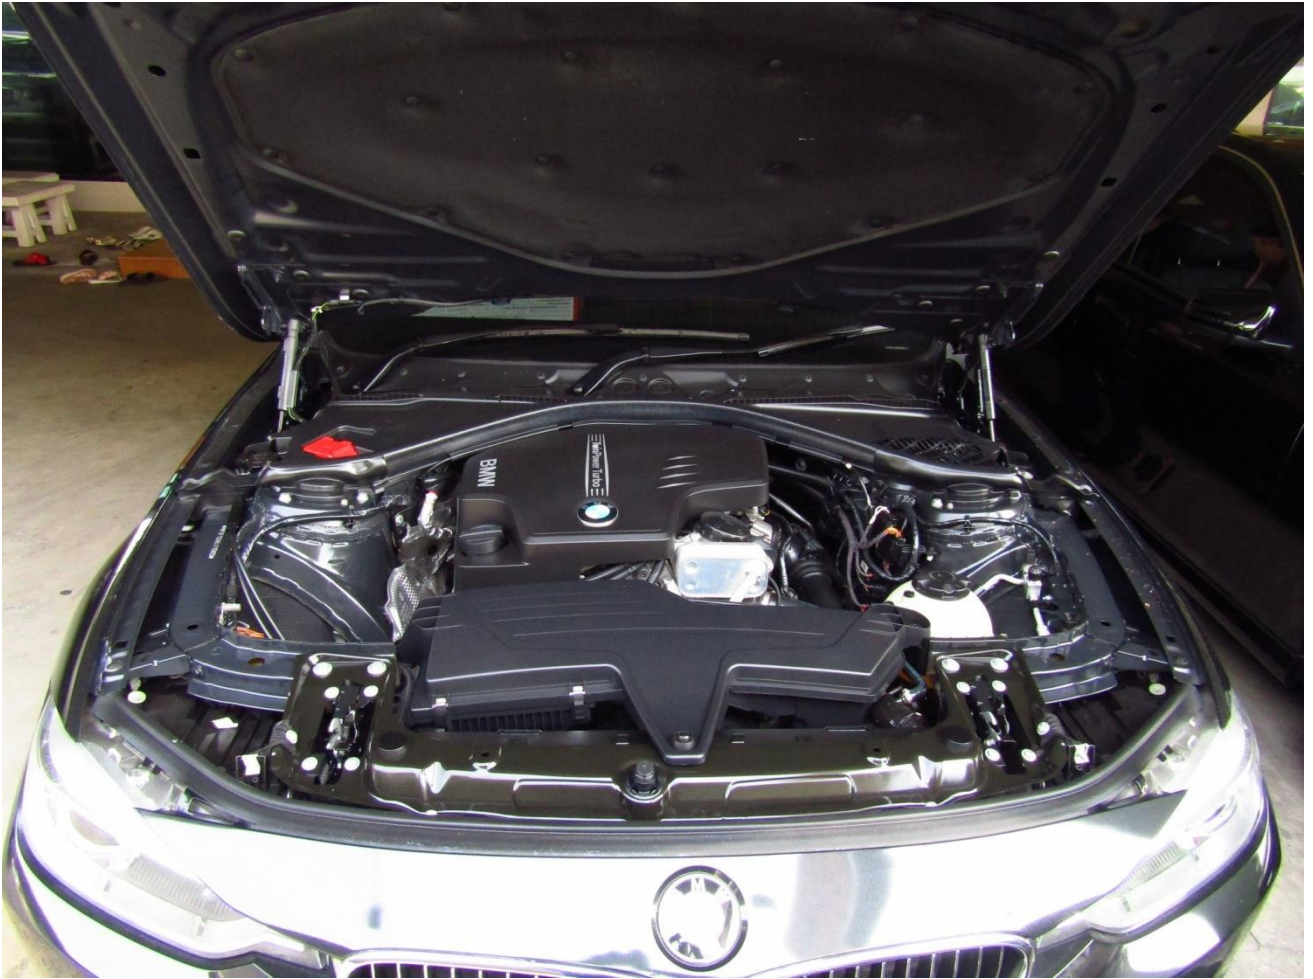
ภาพห้องเครื่อง - Engine Bay Visual Details

Battery Test																																							
Voltage	11.74 V																																						
Rating	900 CCA																																						
Current	267 CCA																																						
Internal resistance	10.16 mΩ																																						
State of Charge	0 %																																						
State of Health	16 %																																						
Status	Replace																																						
Test Date	20.02.61																																						
Charging System Test at 2000 rpm																																							
Voltage	14.86 V																																						
Status	Normal																																						
Start System Test																																							
Start Voltage	7.95 V																																						
Status	Too low																																						
Max. Load Test at 2000 rpm

Max. Load Voltage	14.85 V																																						
Status	Normal

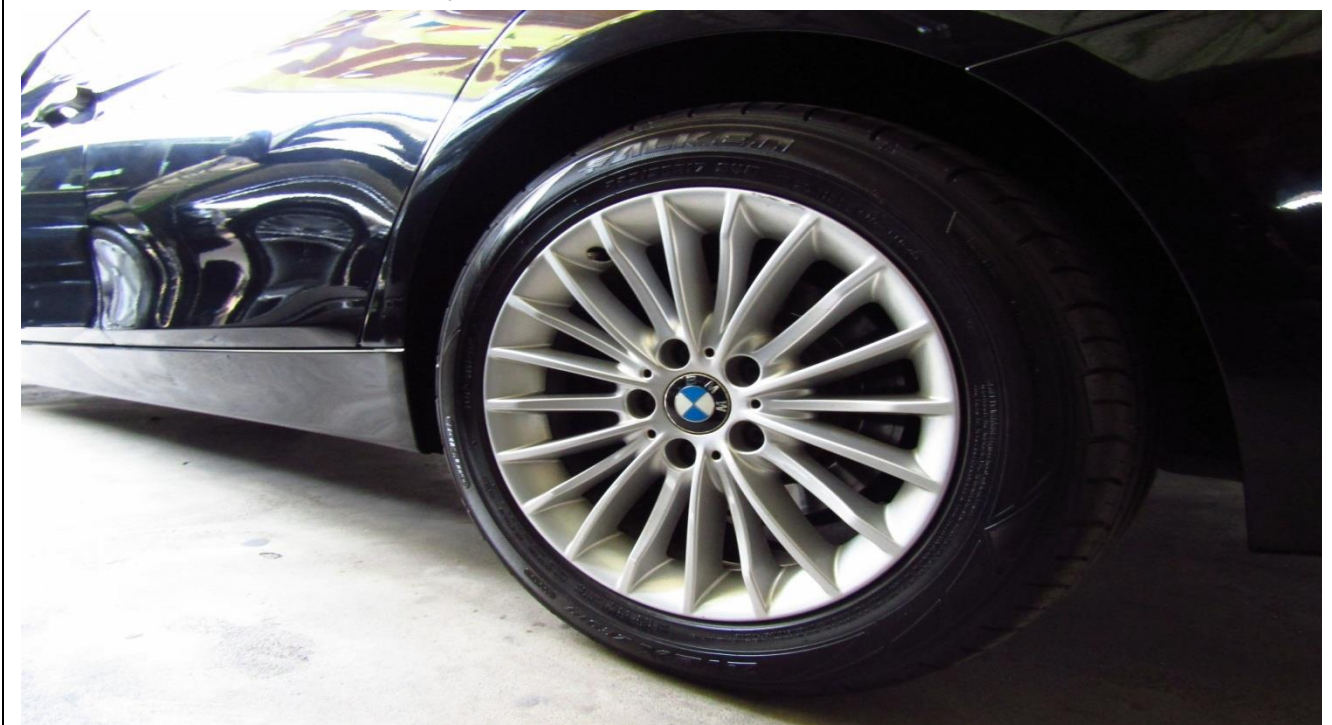
### ภาพโดยรวมของยาง ล้อ และ เบรค - Tyres, Wheels & Brakes Visual Details:

สภาพยางรถยนต์, เดือน/ปี ผลิต Tyres Appearance, Year	ปียางผลิต 3215 ยางสภาพดี

จานเบรค Brake Discs (Front/Rear)	ควรเจียจานเบรคครั้งต่อไปที่เปลี่ยนผ้าเบรค
