I024/0012-1

Land Rover Range Rover 3.0 Sport SDV6 HSE 4WD

Jan 12, 2024

Vehicle Inspection Report

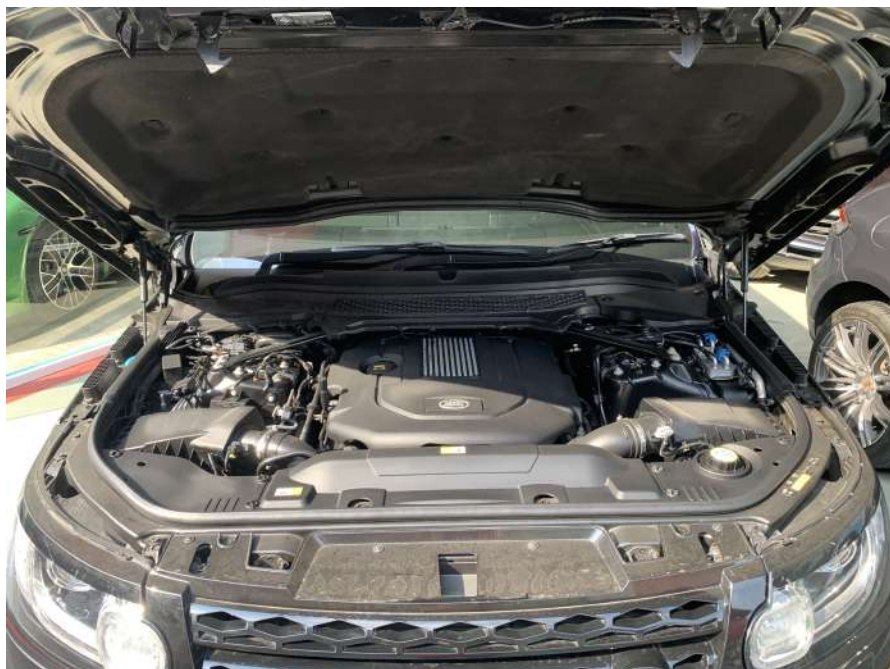
ภาพห้องเครื่อง

Voltage	13.02	V
Rating	800	CCA
Current	725	CCA
Internal resistance	3.73	mΩ
State of Charge	100	%
State of Health	79	%
Status	GOOD

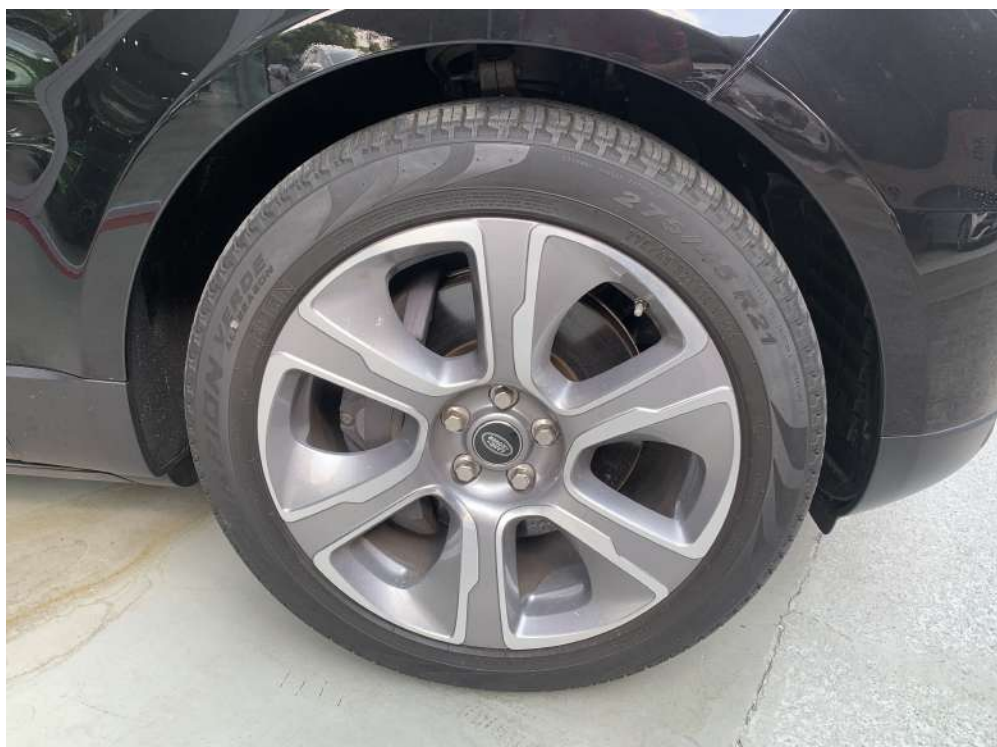
ขอบยาง ล้อ

รายการตรวจ 8 รายการ	สถานะ
5.1 สภาพยางรถยนต์, สัปดาห์/ปี ผลิต Tires Appearance, Year	พอใช้ (Fair)
5.2 สภาพล้อ, ฝาครอบล้อ Wheel Rims Appearance	ดี (Good)
5.3 ล้อและยางอะไหล่ Spare Tire & Rim	ดี (Good)
5.4 ทาลิปเปอร์เบรก และท่อน้ำมัน Brake Hose Callipers & Pipes	ดี (Good)
5.5 ผ้าดิสเบรก (หน้า/หลัง) Brake Pads (Front/Rear)	ดี (Good)
5.6 จานดิสเบรก (หน้า/หลัง) Brake Discs (Front/Rear)	ดี (Good)
5.7 ทรัมเบรกล้อหลัง Brakes and Drums any No Leakage	ดี (Good)
5.8 การทำงานของเบรกมือ Park Brake function	ดี (Good)

0116
